Schlussbericht Nr. 2334 der Schweizerischen Sicherheitsuntersuchungsstelle SUST

über den schweren Vorfall des
Flugzeuges Aero AT-3, HB-SRC,
in Zusammenhang mit dem
Helikopter Robinson R66, HB-ZOK,

vom 12. August 2016

Flughafen Bern (LSZB)

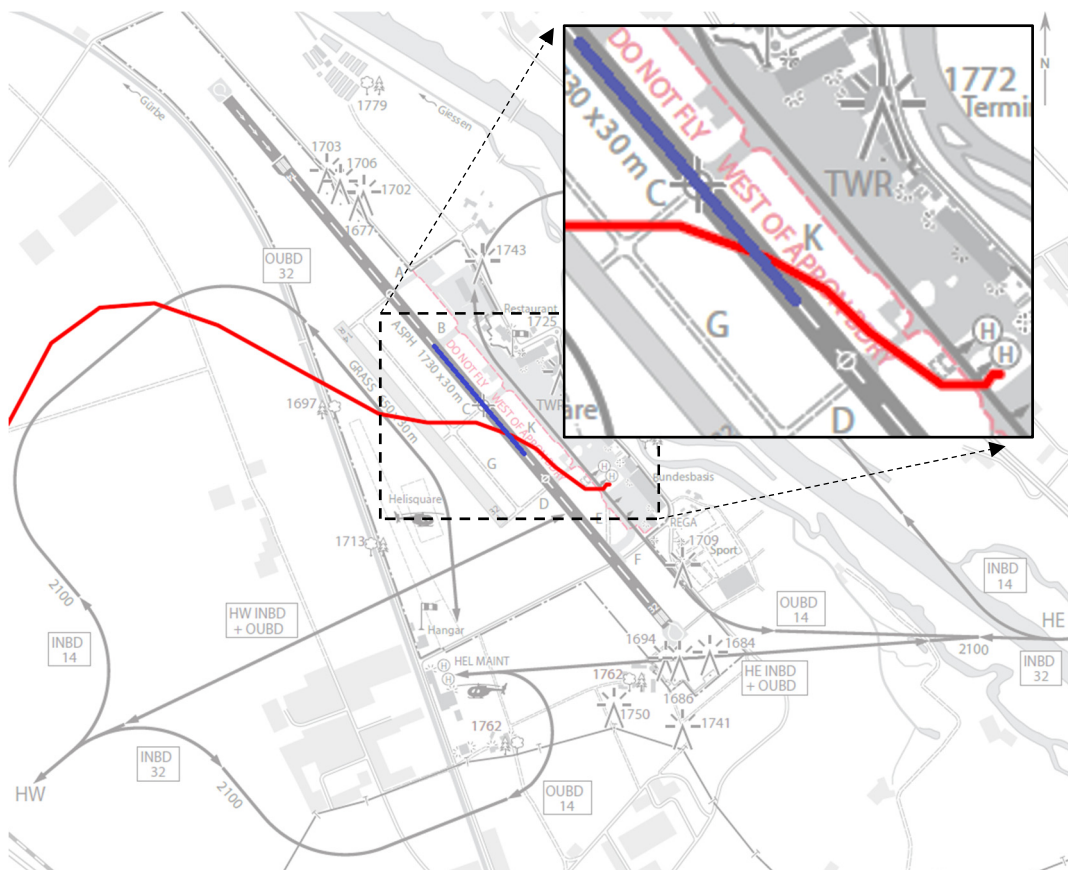
Abbildung 1: Die zum Zeitpunkt des schweren Vorfalls gültige Sichtanflugkarte für Helikopter des Flughafens Bern mit aufgezeichnetem Anflugweg der HB-ZOK (rot). Der auf der Piste rollend zurückgelegte Teil des Flugweges der HB-SRC (blau) basiert auf Angaben des Fluglehrers.

- Nach dem Überfliegen der Piste flog der Helikopter im Vorwärtsflug weiter in Richtung der Helipads; der Übergang in den Schwebeflug erfolgte erst später. Damit war neben dem Rotorabwind (*downwash*) auch Nachlauf­turbulenz (*wake turbulence*) zu erwarten (vgl. Abbildung 1).
