## Summarischer Bericht

<b>Luftfahrzeug</b>	Piper PA-18 „150“ (Super Cub)	HB-PLQ
<b>Halter</b>	Motorfluggruppe Fricktal, Flugplatz, 4325 Schupfart	
<b>Eigentümer</b>	Motorfluggruppe Fricktal, Flugplatz, 4325 Schupfart	
<b>Fluglehrer</b>	Schweizer Staatsangehöriger, Jahrgang 1968	
<b>Ausweis</b>	Berufspilotenlizenz für Flugzeuge ( <i>Commercial Pilot Licence Aeroplane</i> – CPL(A)) nach der Europäischen Agentur für Flugsicherheit ( <i>European Aviation Safety Agency</i> – EASA), ausgestellt durch das Bundesamt für Zivilluftfahrt (BAZL)	
<b>Flugstunden</b>	<b>insgesamt</b> 11 185 h	<b>während der letzten 90 Tage</b> 205 h
	<b>mit dem Unfallmuster</b> ca. 150 h	<b>während der letzten 90 Tage</b> 4 h
<b>Pilot</b>	Schweizer Staatsangehöriger, Jahrgang 1972	
<b>Ausweis</b>	Privatpilotenlizenz für Flugzeuge ( <i>Private Pilot Licence Aeroplane</i> – PPL(A)) nach EASA ausgestellt durch das BAZL	
<b>Flugstunden</b>	<b>insgesamt</b> 1019 h	<b>während der letzten 90 Tage</b> 40 h

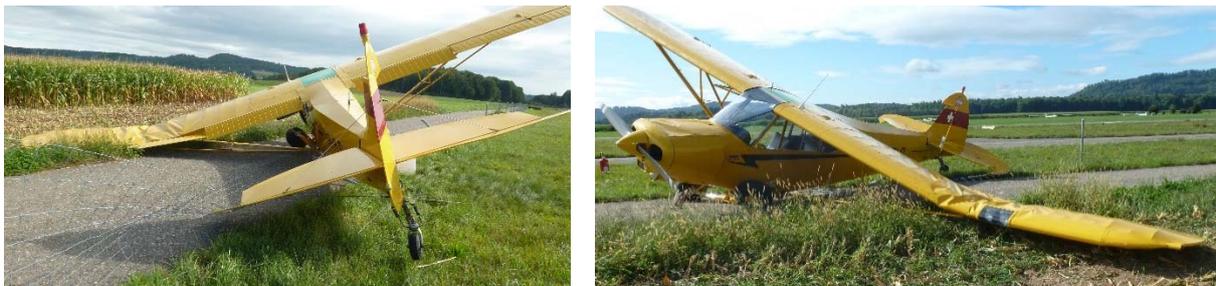
Nach der Störung anlässlich der 15. Landung auf der Hartbelagpiste 26, gelang es trotz der vorgängig intensiv geübten Gegenmassnahmen nicht, das Flugzeug wieder entlang der Pistenachse auszurichten. In der Folge überrollte das Flugzeug nach dem Rollweg Echo den rechten Pistenrand, querte den nördlichen Rollweg und kollidierte mit dem Zaun der nördlichen Flugplatzbegrenzung (vgl. Abbildungen 1).

**Abbildungen 1:** Endposition der als HB-PLQ eingetragenen Piper PA-18 „150“ (Super Cub) nach der Kollision mit dem Zaun der nördlichen Flugplatzbegrenzung in Birrfeld (LSZF)

Es ist daher denkbar, dass die Variation der Windstärke beim Kontrollverlust anlässlich der letzten Landung eine Rolle gespielt hat.

Die SUST stellt in Frage, ob solche Übungen zum Erfühlen der Ausbrechtendenz sinnvoll sind.
