Schlussbericht Nr. 2417 der Schweizerischen Sicherheitsuntersuchungsstelle SUST

über den Unfall des Helikopters
Guimbal Cabri G2, HB-ZVK,

vom 30. September 2021

Ägerten, Gemeinde Neuendorf (SO)

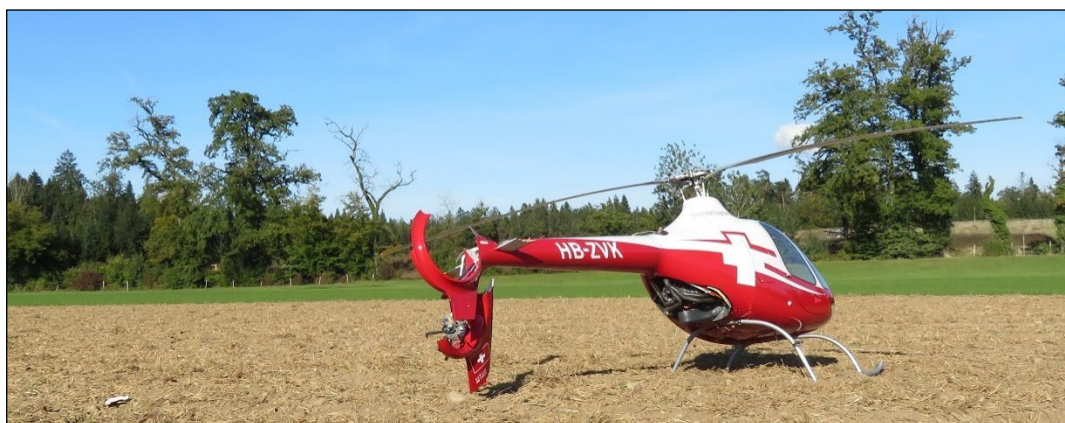
Der Fluglehrer versuchte durch Betätigen des linken Fusspedals, die Helikopternase in Flugrichtung zurückzudrehen, was ihm aber nicht gelang. Der Helikopter prallte hart auf den Boden auf, so dass ein Hauptrotorblatt in den Heckausleger schlug und diesen zerstörte (vgl. Abbildung 2). Der Fluglehrer gab an, dass er anschliessend vermutlich den Gasdrehgriff zuge dreht habe, bevor er den noch laufenden Motor durch Betätigen des Benzinahns abgestellt und das elektrische Bordnetz ausgeschaltet habe. Die Besatzung blieb unverletzt.

Abbildung 2: Endlage des Helikopter HB-ZVK in Blickrichtung Nordost mit abgetrenntem, ummanteltem Heckrotor.

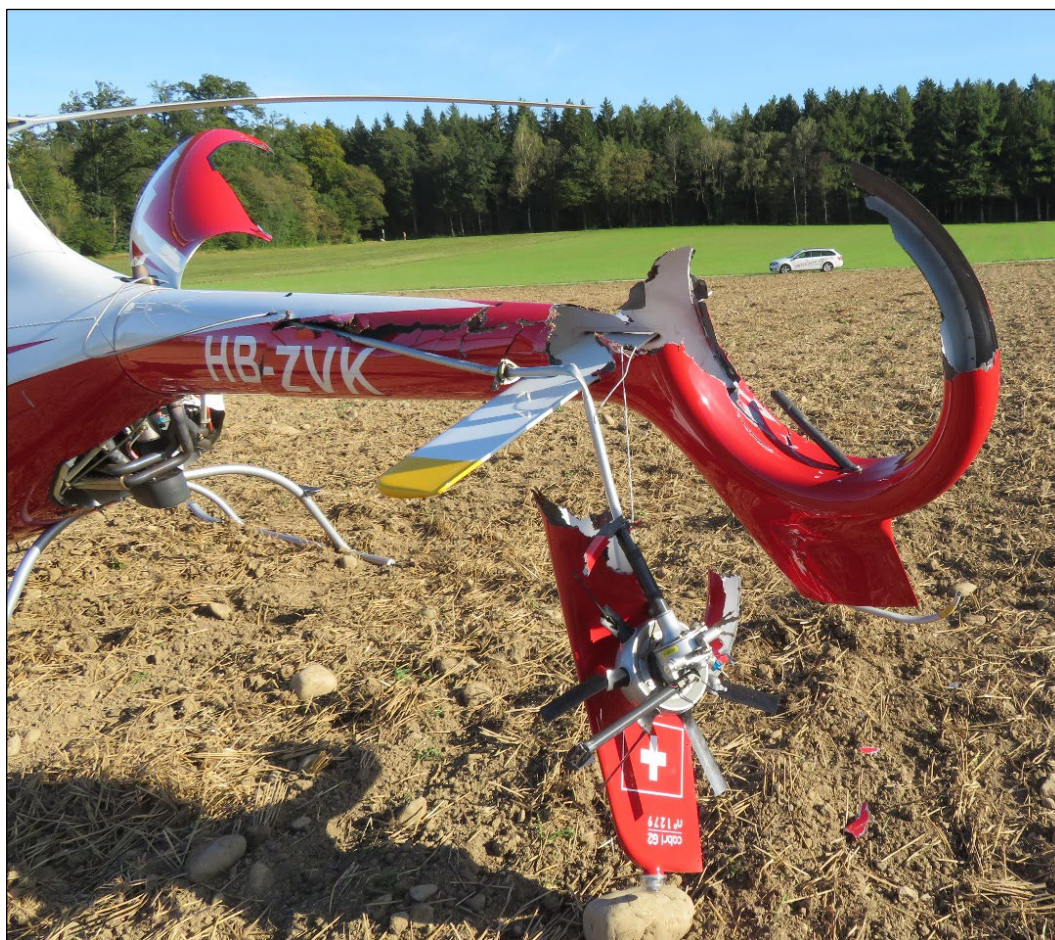
Durch den Aufprall am Boden verschob sich die Helikopterzelle auf den Querrohren der Landekufen nach links. Ein Hautprotorblatt schlug in den Heckausleger und zerstörte diesen. Dabei wurde die Heckrotorantriebswelle (*transmission shaft*) sowie das flexible Heckrotorsteuerkabel (*flexibel tail rotor push-pull control*) aus dem Heckausleger gerissen. Das Steuerkabel wurde im Bereich des Heckrotors abgetrennt (vgl. Abbildung 5).

Abbildung 5: Zerstörter Heckausleger der HB-ZVK mit herausgerissenem Heckrotor

Beim Aufprall des Helikopters schlug ein Hauptrotorblatt in den Heckausleger ein und zerstörte diesen. Dabei wirkten hohe Zugkräfte auf das flexible Heckrotorsteuerkabel (*flexible tail rotor push-pull control*), so dass dieses nach hinten aus dem Motor-Brandschott herausgezogen und im Rumpfinnenen aus der Haltelasche neben der Gaskorrelationsnocke (*throttle correlation cam* – TCC) herausgerissen wurde. In der Folge übte das flexible Heckrotorsteuerkabel eine grosse seitliche Kraft auf die Gaskorrelationsnocke aus, worauf diese brach (vgl. Kapitel 1.9, Abbildung 8). Anderweitige plausible Erklärungen für den Bruch der Gaskorrelationsnocke liessen sich keine finden.

- Durch das in den Heckausleger eingeschlagene Hauptrotorblatt wurde das flexible Heckrotorsteuerkabel herausgerissen.
- Die Gaskorrelationsnocke (*throttle correlation cam*) war gebrochen.

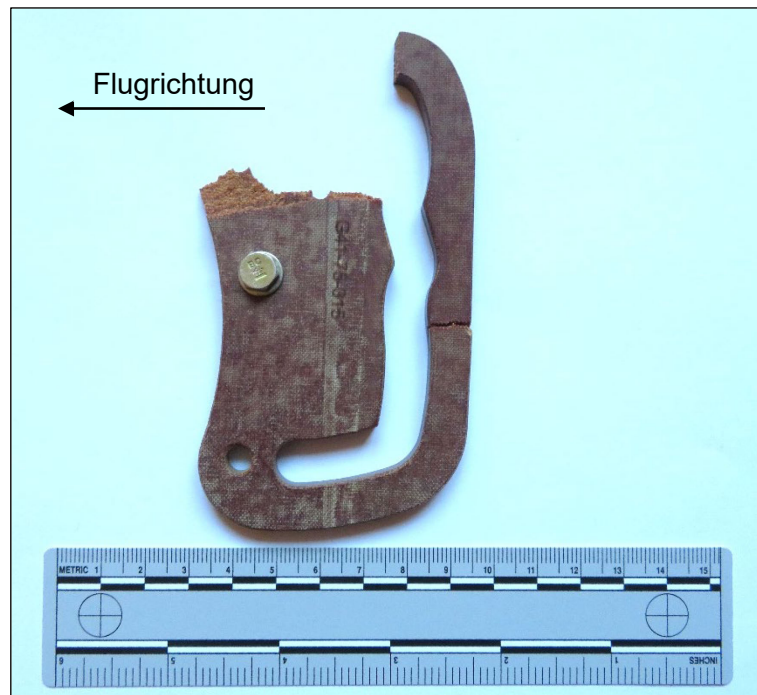
Bei der technischen Untersuchung des Helikopters wurde die *throttle correlation cam* (TCC) abgebrochen vorgefunden (vgl. Abbildung 6). Das flexible Heckrotorsteuerkabel (*flexible tail rotor push-pull control*) liess sich um wenige Zentimeter aus der Durchführungsbohrung am Motor-Brandschott herausziehen. Weiter war die Haltelasche des Heckrotorsteuerkabels (vgl. Abbildung 7) aufgebogen und das

Abbildung 6: Abgebrochene Teile des *throttle correlation cam* (TCC)

Die Versuche haben gezeigt, dass ein derartiger Bruch nur bei bestimmten Stellungen der Gaskorrelationsnocke möglich ist, nämlich nur dann, wenn sich die Position der Gaskorrelationsnocke und die Position des flexiblen Heckrotorsteuerkabels überlappen. Dies ist der Fall, wenn entweder der Gasdrehgriff vollständig geschlossen ist, unabhängig von der Position des *collective*, oder wenn sich der Gasdrehgriff in der Leerlaufstellung befindet und der *collective* ganz gestossen oder halb gezogen ist (vgl. Kapitel 1.9, Abbildung 9, Stellungen mit rot eingefärbtem Bereich). Zusammenfassend lässt sich festhalten, dass ein derartiger Bruch der Gaskorrelationsnocke gemäss Versuchsanordnung nur bei geschlossenem Gasdrehgriff resp. Gasdrehgriff in Leerlaufstellung möglich ist.

Dies legt den Schluss nahe, dass der Gasdrehgriff beim Aufprall und mit grosser Wahrscheinlichkeit bereits während des Endanfluges nicht geöffnet war, was in Folge erklärt, weshalb die Hauptrotordrehzahl während des Abflachvorgangs abfiel.

- Dieser Bruch wurde mit grösster Wahrscheinlichkeit vom herausgerissenen Heckrotorsteuerkabel verursacht, was nur bei geschlossenem Gasdrehgriff resp. Gasdrehgriff in Leerlaufstellung möglich ist.

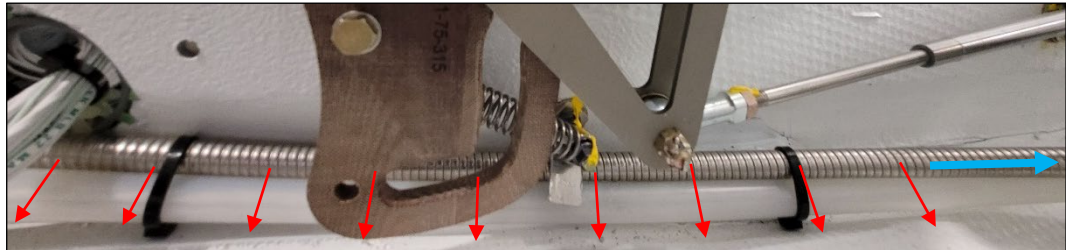
Beim Aufbringen einer Zugkraft auf das herausgerissene, flexible Heckrotorsteuerkabel spannte sich das Kabel derart, dass es sich seitlich aus der aufgebogenen Haltetasche in Richtung der abgebrochenen *throttle correlation cam* (TCC) bewegte, wie dies beispielhaft in Abbildung 8 dargestellt ist.

Abbildung 8: Bewegungsrichtung des flexiblen Heckrotorsteuerkabels (rote Pfeile) bei Aufbringen einer Zugkraft nach rechts (blauer Pfeil). Bildausschnitt von Abbildung 7.
