Schlussbericht Nr. 2417 der Schweizerischen Sicherheitsuntersuchungsstelle SUST

über den Unfall des Helikopters
Guimbal Cabri G2, HB-ZVK,

vom 30. September 2021

Ägerten, Gemeinde Neuendorf (SO)

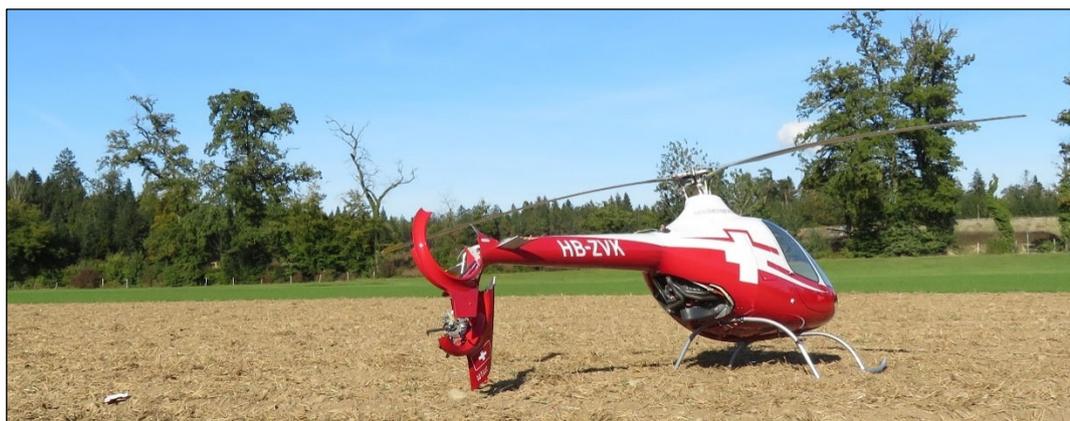
Der Fluglehrer versuchte durch Betätigen des linken Fusspedals, die Helikopternase in Flugrichtung zurückzudrehen, was ihm aber nicht gelang. Der Helikopter prallte hart auf den Boden auf, so dass ein Hauptrotorblatt in den Heckausleger schlug und diesen zerstörte (vgl. Abbildung 2). Der Fluglehrer gab an, dass er anschliessend vermutlich den Gasdrehgriff zuggedreht habe, bevor er den noch laufenden Motor durch Betätigen des Benzinahns abgestellt und das elektrische Bordnetz ausgeschaltet habe. Die Besatzung blieb unverletzt.

Abbildung 2: Endlage des Helikopter HB-ZVK in Blickrichtung Nordost mit abgetrenntem, ummanteltem Heckrotor.

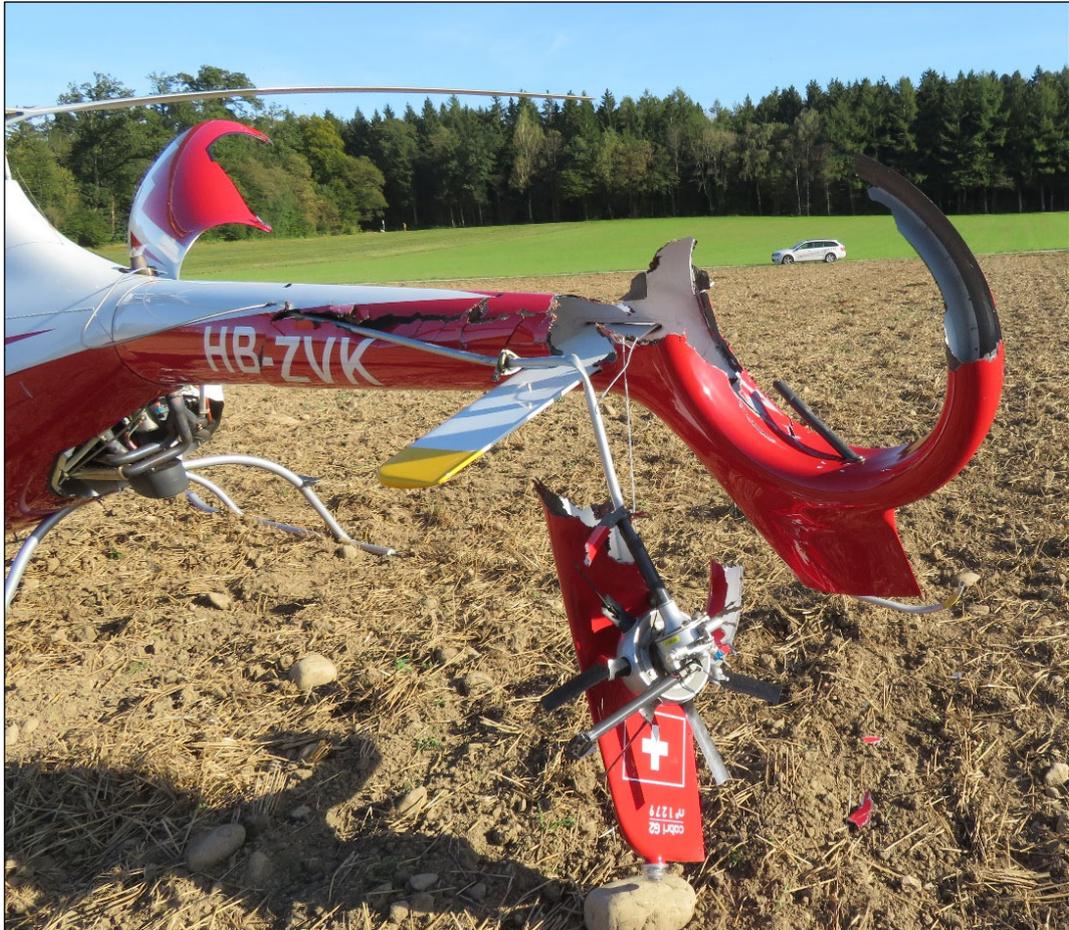
Durch den Aufprall am Boden verschob sich die Helikopterzelle auf den Querrohren der Landekufen nach links. Ein Hauptrotorblatt schlug in den Heckausleger und zerstörte diesen. Dabei wurde die Heckrotorantriebswelle (*transmission shaft*) sowie das flexible Heckrotorsteuerkabel (*flexibel tail rotor push-pull control*) aus dem Heckausleger gerissen. Das Steuerkabel wurde im Bereich des Heckrotors abgetrennt (vgl. Abbildung 5).

Abbildung 5: Zerstörter Heckausleger der HB-ZVK mit herausgerissenem Heckrotor

Beim Aufprall des Helikopters schlug ein Hauptrotorblatt in den Heckausleger ein und zerstörte diesen. Dabei wirkten hohe Zugkräfte auf das flexible Heckrotorsteuerkabel (*flexible tail rotor push-pull control*), so dass dieses nach hinten aus dem Motor-Brandschott herausgezogen und im Rumpfinnenen aus der Haltelasche neben der Gaskorrelationsnocke (*throttle correlation cam* – TCC) herausgerissen wurde. In der Folge übte das flexible Heckrotorsteuerkabel eine grosse seitliche Kraft auf die Gaskorrelationsnocke aus, worauf diese brach (vgl. Kapitel 1.9, Abbildung 8). Anderweitige plausible Erklärungen für den Bruch der Gaskorrelationsnocke liessen sich keine finden.

- Durch das in den Heckausleger eingeschlagene Hauptrotorblatt wurde das flexible Heckrotorsteuerkabel herausgerissen.
- Die Gaskorrelationsnocke (*throttle correlation cam*) war gebrochen.

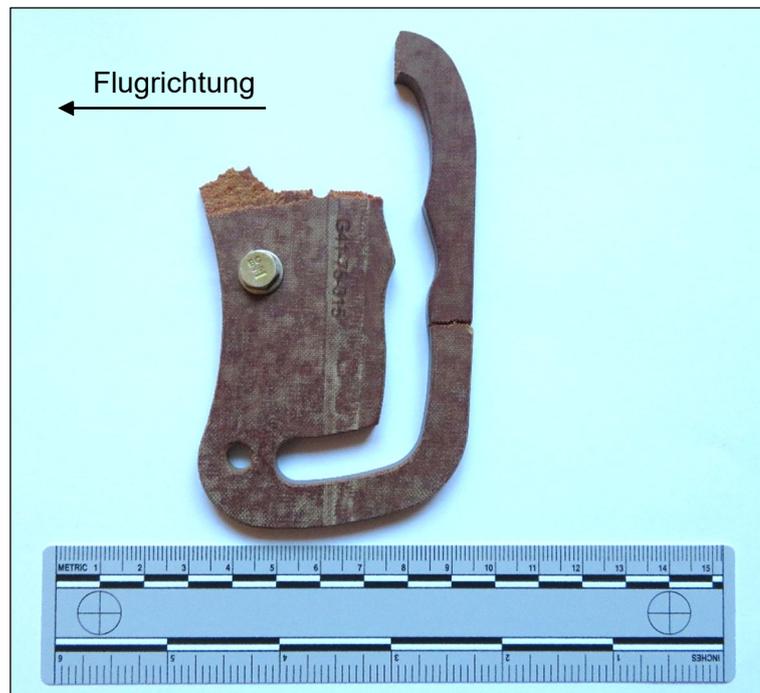
Bei der technischen Untersuchung des Helikopters wurde die *throttle correlation cam* (TCC) abgebrochen vorgefunden (vgl. Abbildung 6). Das flexible Heckrotorsteuerkabel (*flexible tail rotor push-pull control*) liess sich um wenige Zentimeter aus der Durchführungsbohrung am Motor-Brandschott herausziehen. Weiter war die Haltelasche des Heckrotorsteuerkabels (vgl. Abbildung 7) aufgebogen und das

Kabel befand sich nicht mehr an der vorgesehenen Position. Anderweitige Beschädigungen an der Flugsteuerung sowie der Helikopterstruktur im Bereich des Cockpits wurden keine festgestellt.

Abbildung 6: Abgebrochene Teile des *throttle correlation cam* (TCC)

Die Versuche haben gezeigt, dass ein derartiger Bruch nur bei bestimmten Stellungen der Gaskorrelationsnocke möglich ist, nämlich nur dann, wenn sich die Position der Gaskorrelationsnocke und die Position des flexiblen Heckrotorsteuerkabels überlappen. Dies ist der Fall, wenn entweder der Gasdrehgriff vollständig geschlossen ist, unabhängig von der Position des *collective*, oder wenn sich der Gasdrehgriff in der Leerlaufstellung befindet und der *collective* ganz gestossen oder halb gezogen ist (vgl. Kapitel 1.9, Abbildung 9, Stellungen mit rot eingefärbtem Bereich). Zusammenfassend lässt sich festhalten, dass ein derartiger Bruch der Gaskorrelationsnocke gemäss Versuchsanordnung nur bei geschlossenem Gasdrehgriff resp. Gasdrehgriff in Leerlaufstellung möglich ist.

- Dieser Bruch wurde mit grösster Wahrscheinlichkeit vom herausgerissenen Heckrotorsteuerkabel verursacht, was nur bei geschlossenem Gasdrehgriff resp. Gasdrehgriff in Leerlaufstellung möglich ist.

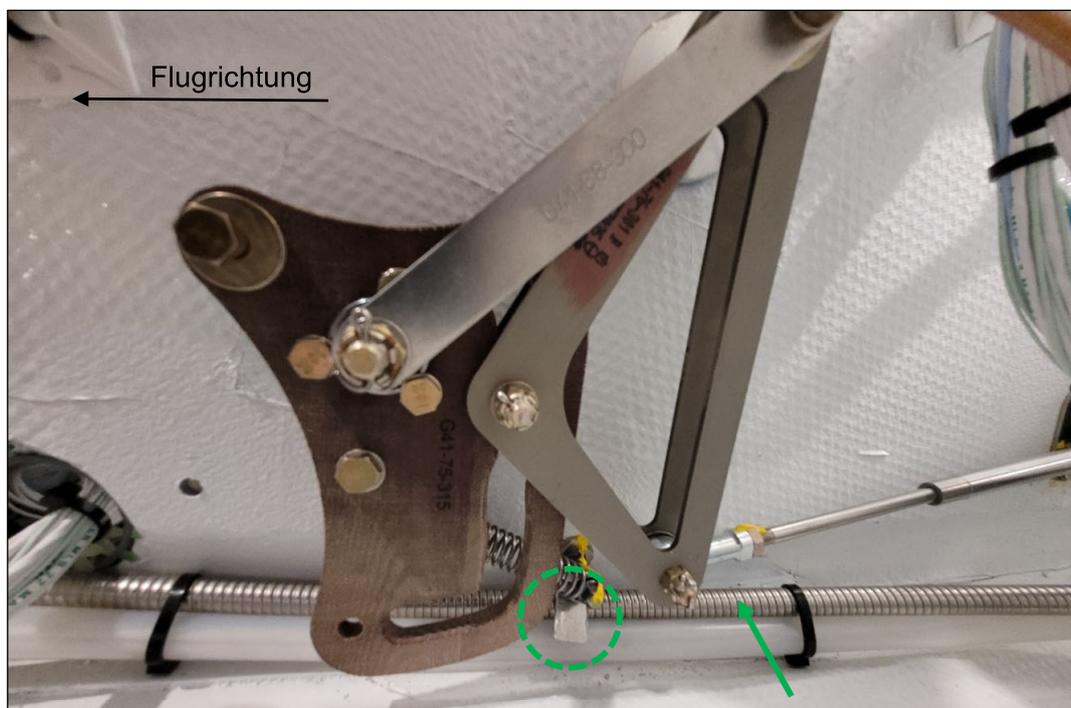
Abbildung 7: Beispielhafte Darstellung des Einbaus der *throttle correlation cam* (TCC) und der Führung des flexiblen Heckrotorsteuernkabels (grüner Pfeil) mit der Haltetasche (grün-gestrichelter Kreis). Quelle: Hélicoptères Guimbal.

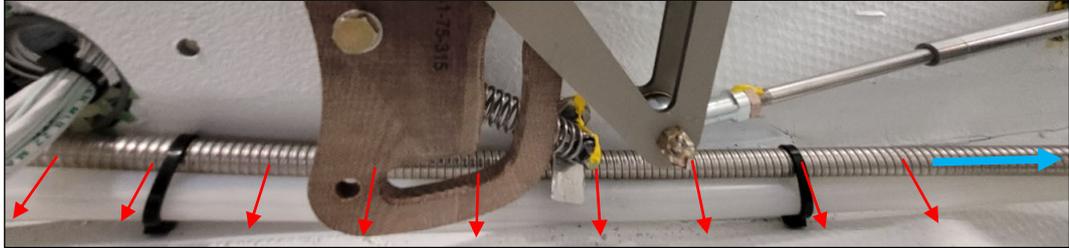
Beim Aufbringen einer Zugkraft auf das herausgerissene, flexible Heckrotorsteuerkabel spannte sich das Kabel derart, dass es sich seitlich aus der aufgebogenen Haltetasche in Richtung der abgebrochenen *throttle correlation cam* (TCC) bewegte, wie dies beispielhaft in Abbildung 8 dargestellt ist.

Abbildung 8: Bewegungsrichtung des flexiblen Heckrotorsteuerkabels (rote Pfeile) bei Aufbringen einer Zugkraft nach rechts (blauer Pfeil). Bildausschnitt von Abbildung 7.
