Rapport final

sur la dérive d'un convoi

du 9 juin 2022

à Sendy-Sollard

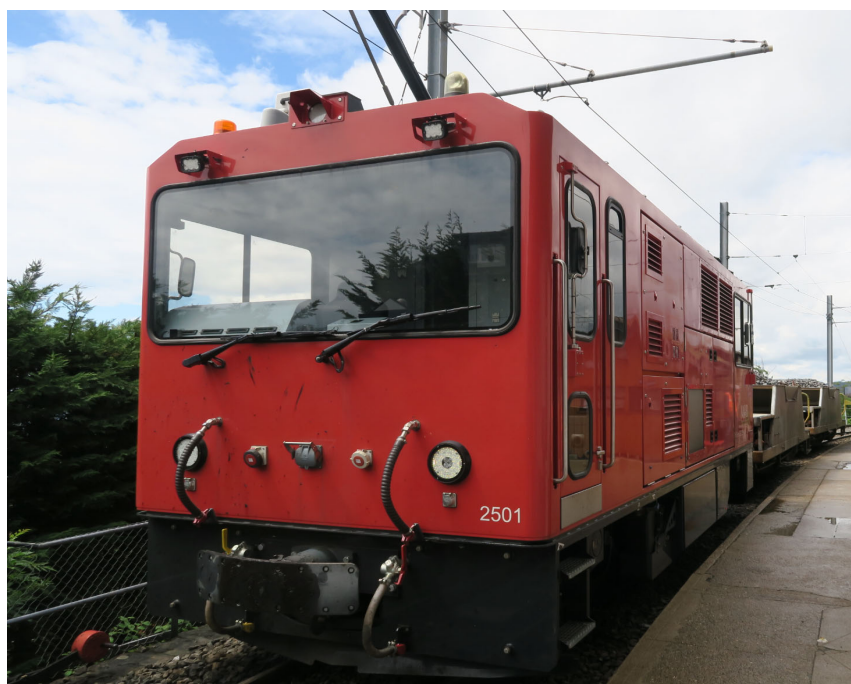
Illustration 4 : Composition après l'incident. Locomotive 2501 et les 2 wagons Fdk en gare de Chamby.

Les roues de la locomotive présentaient d'importants plats et un fort endommagement des quatre tables de roulement.

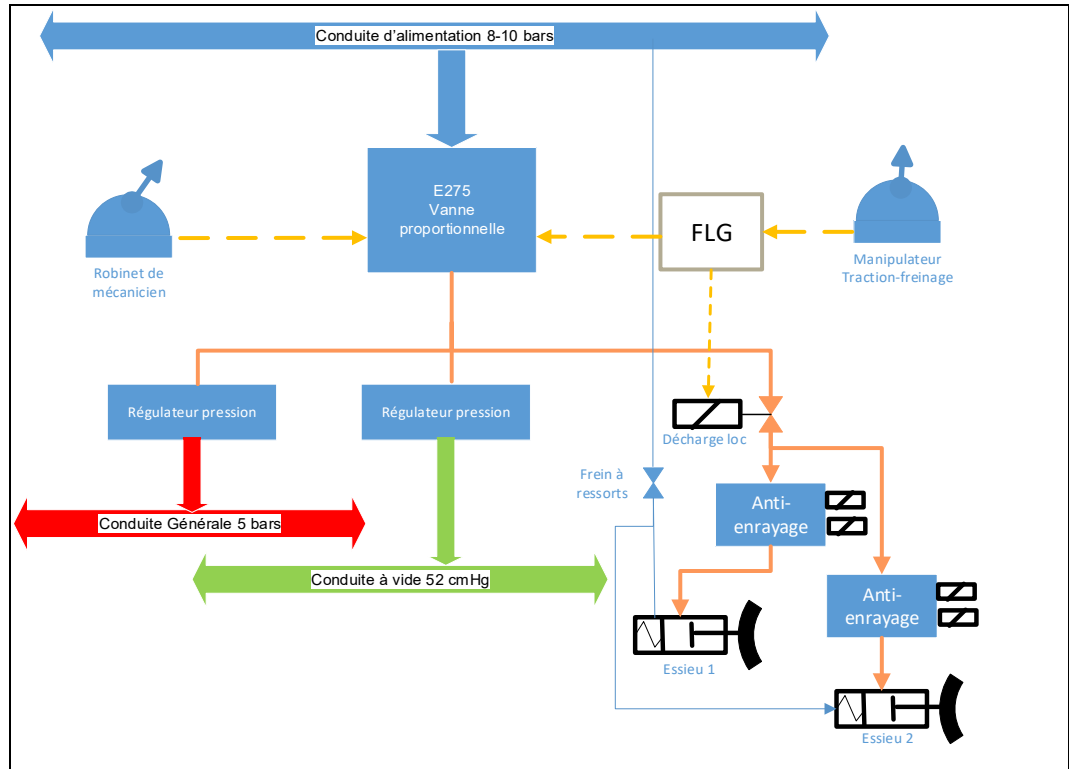
Illustration 7 : Schéma de principe des systèmes de frein de la locomotive.

La décharge du frein de la locomotive a été réalisée par une conception pneumatique rudimentaire, soit la mise à l'air libre directe des cylindres de frein par l'intermédiaire d'une vanne 3/2. Lorsque la vanne se referme, la pression encore présente du côté amont, se rétablit abruptement dans les cylindres, ce qui peut conduire en fonction des conditions d'adhérence au blocage des essieux, en particulier en dessous de 5 km/h.

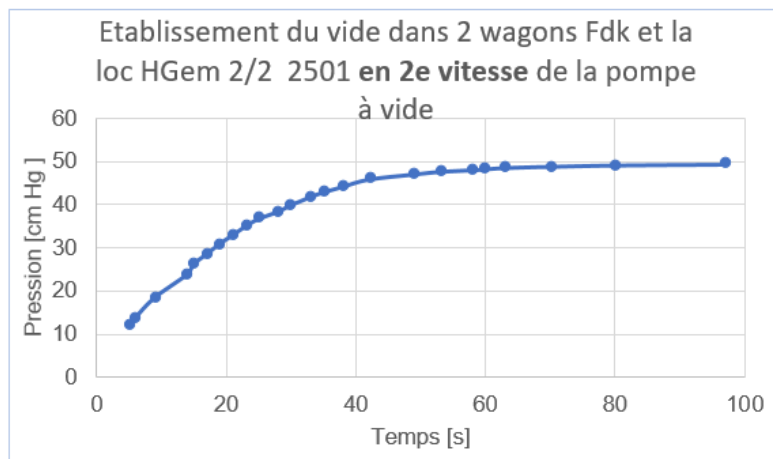
Le vide maximum de 50 cm Hg a pu être atteint après 60 secondes de remplissage. A cause de l'altitude, la valeur nominale de 52 cm Hg n'a pas pu être atteinte.

Illustration 9 : Relevé du temps de remplissage et des valeurs du frein à vide.

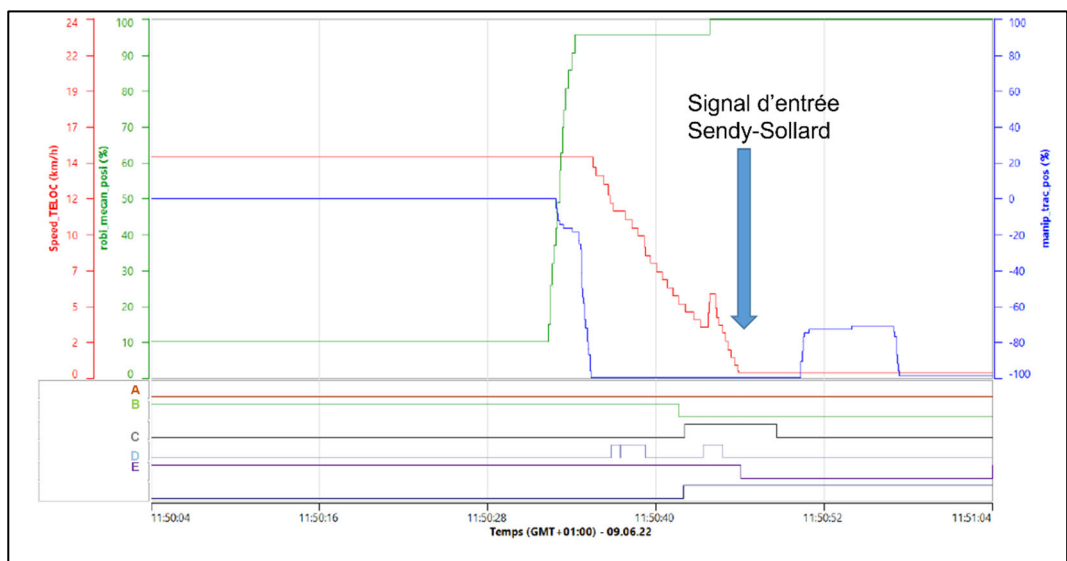
La vitesse du convoi était de 15 km/h, régulée par la consigne de vitesse. Un effort de freinage supplémentaire a été sollicité par le mécanicien. La vitesse diminue progressivement. L'anti-enrayage est entré en action à la vitesse d'environ 11 km/h. Le signal « décharge loc » est présent et disparaît à environ 6 km/h. Un glissement des essieux réapparaît et l'anti-enrayage entre à nouveau en action puis le convoi décélère jusqu'à l'arrêt (illustration 10).

Illustration 10 : Détail du freinage pour l'immobilisation devant le signal d'entrée de Sendy-Sollard.

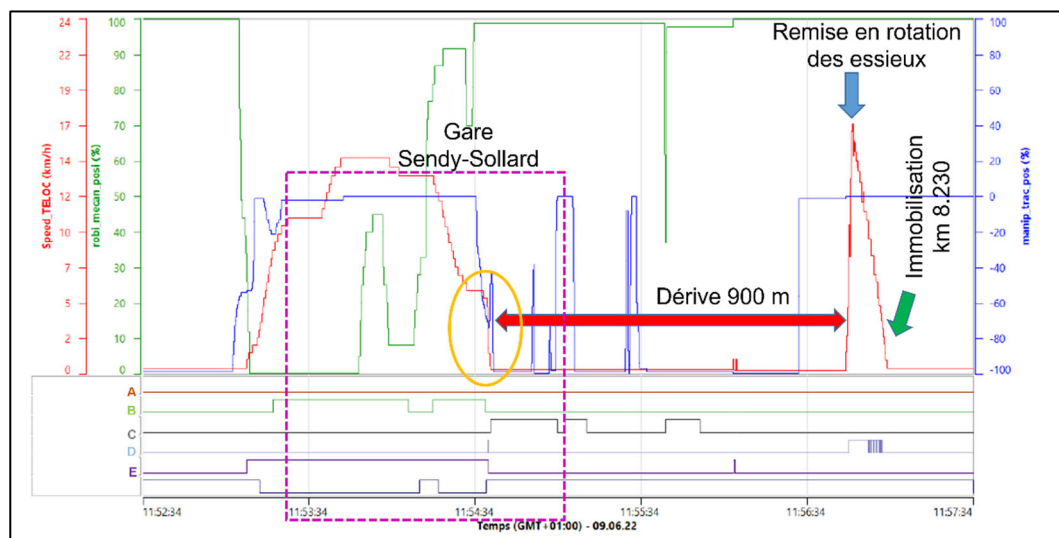
Durant la dérive qui a duré environ 2 minutes 30, le mécanicien a effectué plusieurs manipulations afin d'essayer d'immobiliser son convoi. La remise à 0 puis en position arrière de l'inverseur de marche a provoqué le réarmement du serrage d'urgence et le desserrage du frein à ressort. Les essieux se sont remis à tourner. La vitesse du convoi à cet instant était de 18 km/h. Le convoi a parcouru environ 900 m avec les roues bloquées. L'anti-enrayage est à nouveau actif et le convoi s'immobilise (illustration 11).

Illustration 11 : Freinage en gare de Sendy-Sollard et dérive.

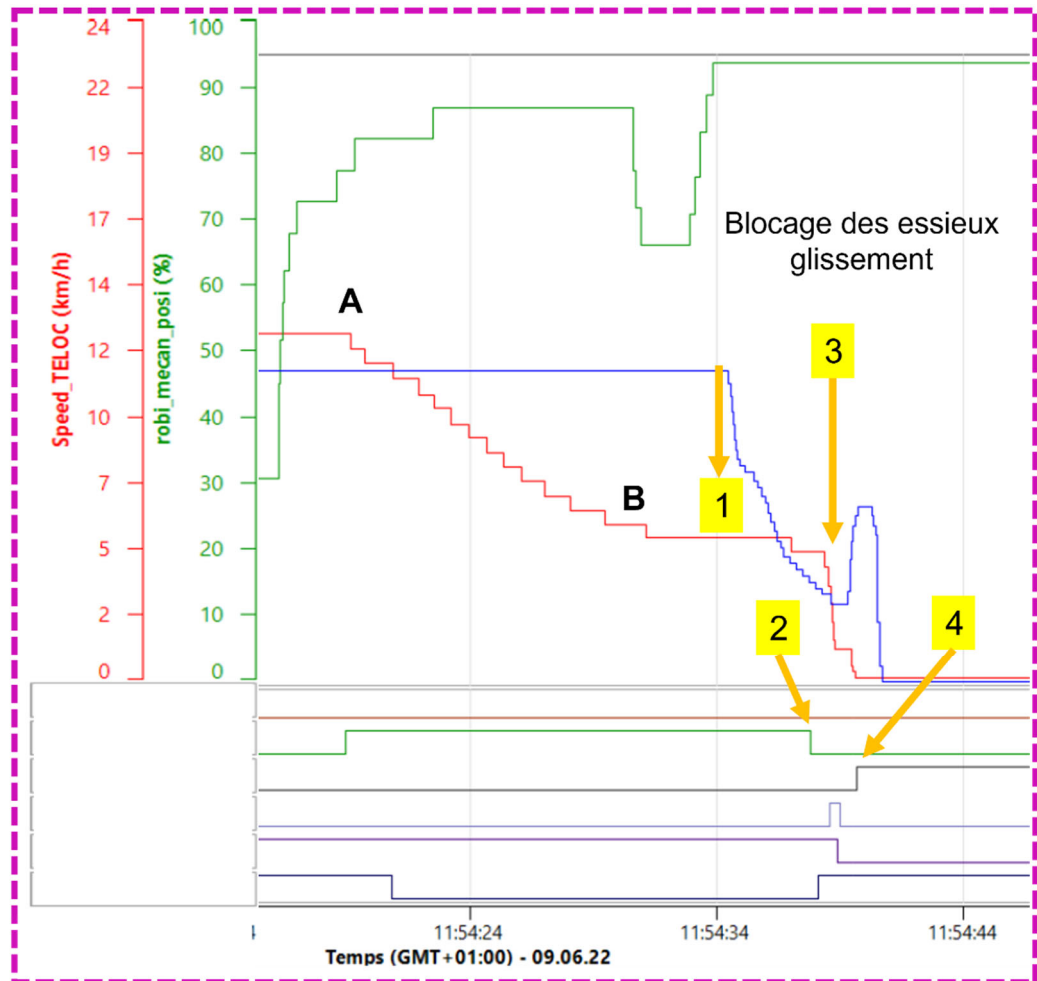
Illustration 12 : Détail du graphique de l'illustration 11, freinage en gare de Sendy-Sollard.

Lorsqu'un effort de freinage électrique est demandé, la vitesse diminue (flèche bleue). Aussitôt que le signal « décharge loc » (ligne horizontale verte) disparaît (illustration 12), la pression dans les cylindres de frein (flèche jaune) augmente abruptement (< 1 sec) jusqu'à 3.8 bars ; ceci provoque le glissement de l'essieu 2 (flèche rouge) remis précédemment en rotation par le fonctionnement de l'anti-enrayeur (vitesse supérieure à 5 km/h). La pression de la conduite du frein à vide reste à 52 cm Hg.

Ensuite, le freinage d'urgence a été déclenché, ce qui provoque la vidange de la conduite du frein à vide et l'entrée en action des sabots magnétiques (flèche orange) car la vitesse était supérieure à 5 km/h.

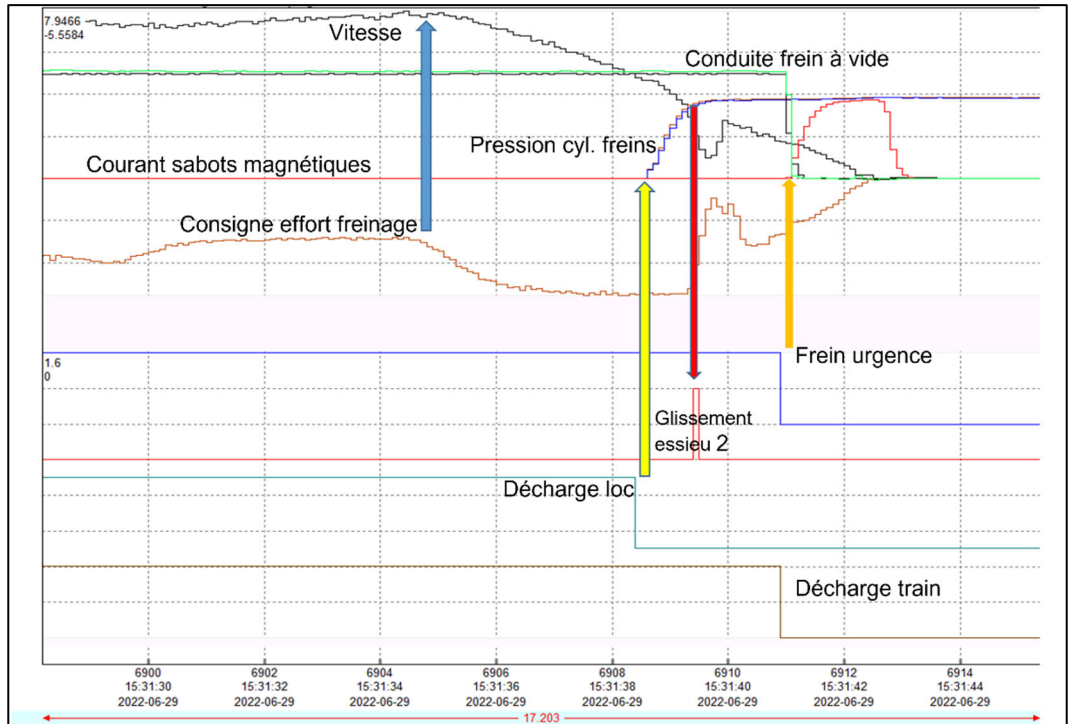
Illustration 13 : Enregistrement graphique d'un essai analysé par le SESE.

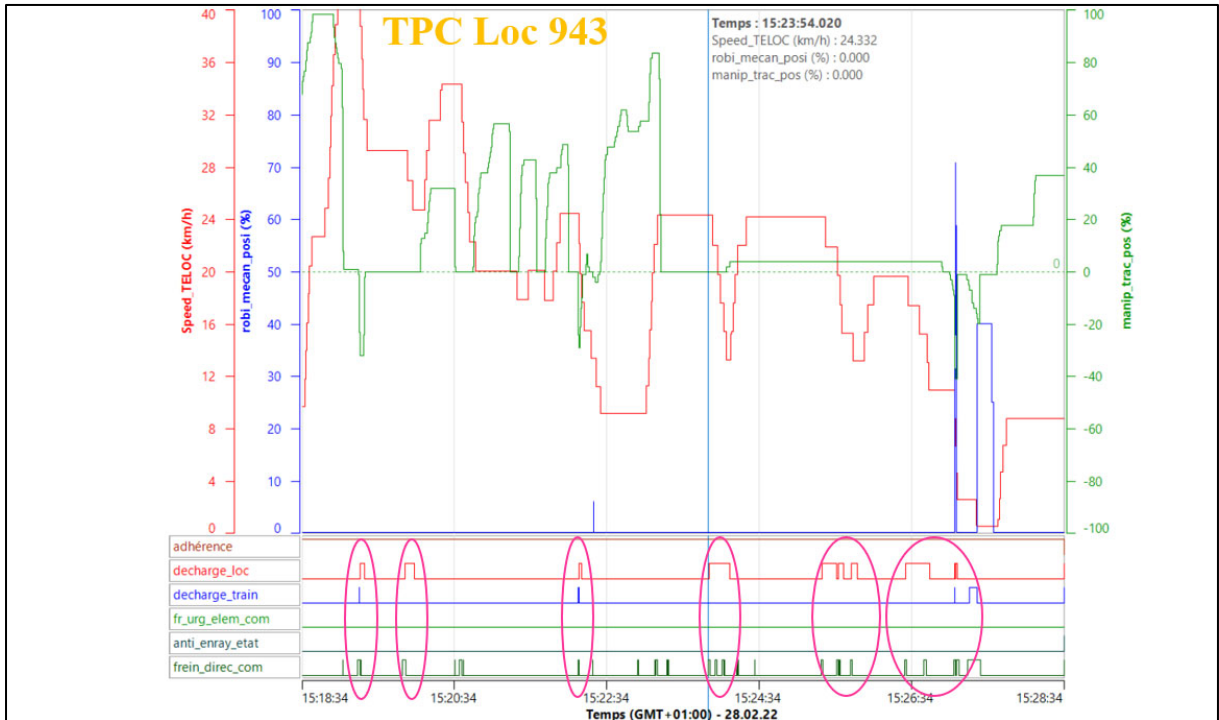
L'analyse des données de parcours de l'incident démontre que les conditions dans lesquelles la dérive s'est initiée (freinage à basse vitesse-blocage des essieux) est similaire à celle qui s'est produite à Sendy-Sollard et que le déroulement de l'incident correspond aux déclarations du mécanicien mentionnées ci-dessus.

Illustration 17 : Extrait des données tachygraphiques de la locomotive 943 des TPC. Cercles rouges : décharges intempestives et répétées des freins de la locomotive.
