**A1. Sachverhalt**

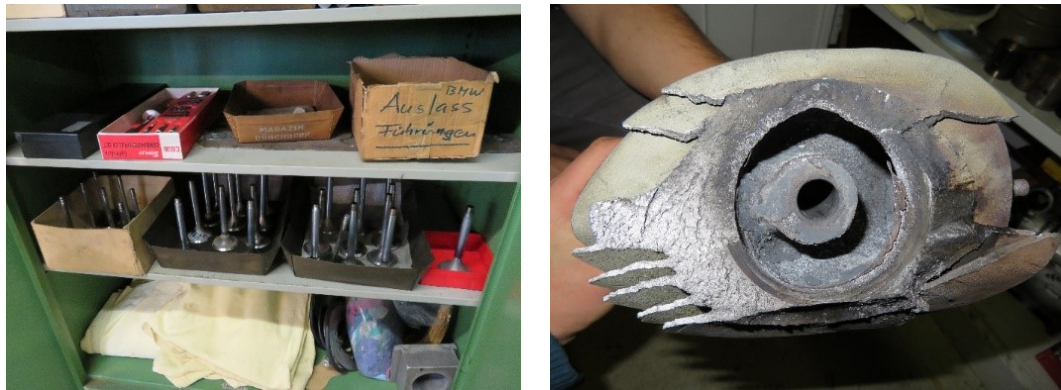
**Abbildung 2:** In einem Schrank gelagerte und nicht identifizierbare Motorenbauteile.

Im Zuge der Sicherheitsuntersuchung wurden bei beiden Instandhaltungsbetrieben teils grosse Mängel festgestellt, wie z. B. in folgenden Bereichen:

Diese Mängel stellte die SUST bei verschiedenen Besuchen im Rahmen der Sicherheitsuntersuchung bei den beiden Instandhaltungsbetrieben fest. Auch bei durch das BAZL durchgeführten Inspektionen vor dem Unfall wurden einige Mängel über die letzten Jahre erkannt und beanstandet. Diese Mängel wurden jedoch von den Betrieben grösstenteils nicht behoben, sodass das BAZL bei der darauffolgenden Inspektion erneut eine Verbesserung verlangte. Diese Unzulänglichkeiten wurden jedoch bis zum Unfall nicht korrigiert.
