# Service suisse d'enquête de sécurité SESE

## Rapport annuel 2025

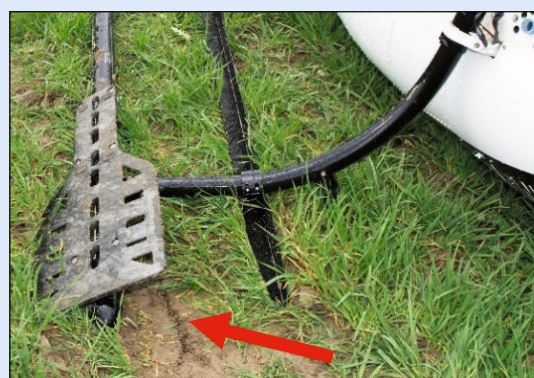
### Perte de contrôle d'un hélicoptère au décollage, Egg, 3 km au sud de Weinfelden, commune de Bussnang (TG), 12.03.2024

Un hélicoptère de type Bell 505 Jet Ranger X a basculé sur le côté droit à la suite d'un renversement dynamique (*dynamic rollover*) lors du décollage.

L'hélicoptère de type Bell 505 Jet Ranger X était équipé d'un dispositif de protection contre l'enfoncement (*bear paws*), pour lequel un certificat de type supplémentaire (*Supplemental Type Certificate – STC*) avait été délivré. Les procédures de contrôle à observer pour garantir la solidité des fixations des *bear paws* en vol n'étaient pas mentionnées dans le supplément au manuel de vol fourni par le détenteur du STC. Elles ne sont décrites que de manière générale dans les instructions pour le maintien de la navigabilité (*Instruction for Continued Airworthiness – ICA*) et doivent être appliquées par du personnel qualifié lors des contrôles quotidiens et périodiques.

L'hélicoptère était équipé d'un train d'atterrissage haut, disposait d'une réserve de masse calculée supérieure à 28% et évoluait par vent soufflant en légères rafales de 10 à 20 nœuds, en provenance du quadrant avant gauche. Lorsque l'air se déplace à cette vitesse, on obtient une portance de translation efficace (*Effective Translational Lift – ETL*) et l'effet d'écoulement transversal (*inflow roll*) devient plus marqué.

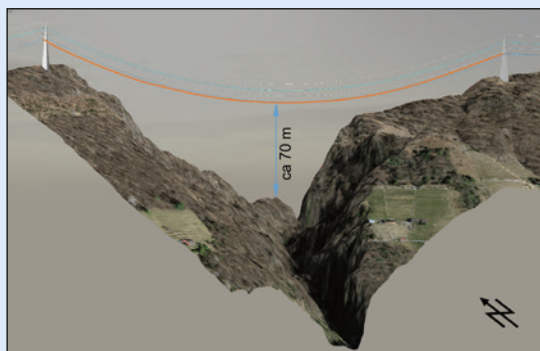
#### Collision avec une ligne à très haute tension, Riale Carcale, commune de Gordola (TI), 16.03.2022

Au cours d'un vol de transport sous une ligne à très haute tension en service, un hélicoptère est entré en collision avec les conducteurs alors qu'il effectuait une montée verticale.

Les incidences du courant à très haute tension sur les opérations aériennes n'étant pas décrites dans la réglementation fédérale applicable, l'exploitant ne les a pas prises en considération pour établir l'analyse des risques.

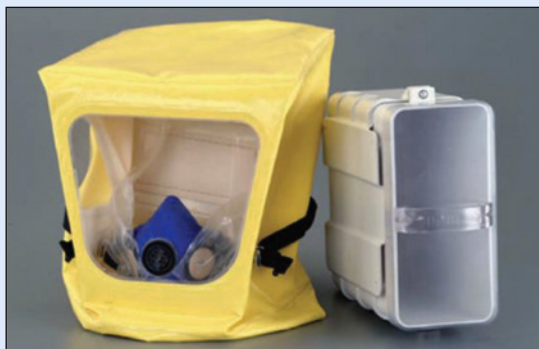
Au cours d'un vol, une odeur inhabituelle s'est répandue dans la cabine d'un Airbus A330-343, ce qui a incité l'équipage de conduite à mettre en place les masques à oxygène

Plusieurs membres du personnel de cabine ont signalé des difficultés considérables pour manipuler les PBE, tant pour les déballer, les déplier, les mettre en place et les activer que pour les utiliser ensuite. En outre, plusieurs PBE présentaient des défauts techniques et n'étaient donc pas ou que partiellement fonctionnels. Les PBE en question étaient des appareils du fabricant Collins Aerospace portant la référence 119003-21.

Les essais effectués dans le cadre de l'enquête de sécurité ont montré que les PBE de construction identique utilisés présentaient également des défauts techniques qui compromettaient leur utilisation en toute sécurité. De plus, les membres d'équipage formés n'ont pas été en mesure de mettre les PBE en service dans un délai raisonnable.

L'Agence de l'Union européenne pour la sécurité aérienne (AESA; *European Union Aviation Safety Agency*) devrait, en coopération avec l'autorité de surveillance aérienne des États-Unis (*Federal Aviation Administration – FAA*), prendre les mesures appropriées pour garantir que les PBE du fabricant Collins Aerospace portant la référence 119003-21 ne présentent, à l'état neuf et pendant toute leur durée de vie prévue, aucun défaut technique ou défectuosité susceptible de compromettre leur utilisation. En outre, les PBE doivent être conçus de manière à ce que les membres d'équipage formés puissent les mettre en service dans un délai raisonnable.

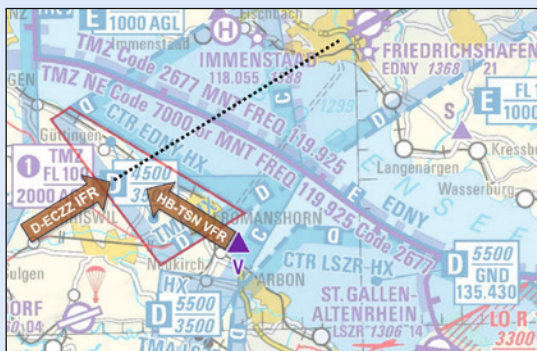
#### Quasi-collision entre deux aéronefs au-dessus de la région de contrôle terminale de Friedrichshafen, Allemagne, 18.09.2024

Une quasi-collision s'est produite entre un Cessna C152, qui survolait la région de contrôle terminale de Friedrichshafen selon les règles de vol à vue, et un Cirrus SR22, qui se dirigeait vers la piste 06 de l'aéroport de Friedrichshafen selon les règles de vol aux instruments.

La zone Altenrhein-Friedrichshafen (ARFA) est considérée comme un lieu particulièrement propice aux rapprochements dangereux dans les espaces aériens de classe E. Aussi une zone à utilisation obligatoire de transpondeur (*Transponder Mandatory Zone – TMZ*) a-t-elle été désignée au sein de l'ARFA, associée à une veille radio (*listening squawk*) auprès du service de contrôle de la circulation aérienne Alps Radar. La mise en place de la veille radio est obligatoire en Allemagne, facultative en Suisse. Cela présente d'importants risques.

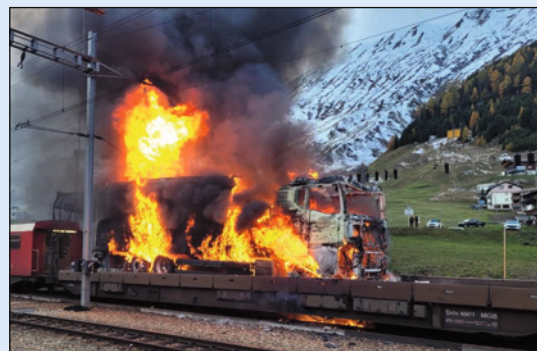
#### Incendie d'un camion chargé sur un train de chargement des automobiles dans le tunnel de la Furka (UR), 07.11.2023

Le 7 novembre 2023, à 15 h 46, un incendie s'est déclaré dans un camion chargé sur le dernier wagon du train de chargement des automobiles n° 2450 du MGB, qui traversait le tunnel de la Furka. Après que le train a quitté le tunnel, le chauffeur du camion a pu sauter de sa cabine par la porte gauche à la gare de Realp, juste avant la rampe de chargement. Il a été gravement brûlé.

L'incendie dans le tunnel de la Furka a été provoqué par un arc électrique entre l'antenne du camion et la caténaire dans la zone du changement de voie de Rotondo. Le courant de court-circuit qui en a résulté, qui a traversé le camion jusqu'à la terre, a déclenché un incendie dans la cabine du camion.

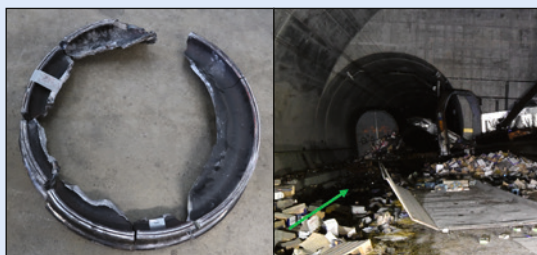
Le 10 août 2023, environ 10 km après l'entrée du portail sud du tunnel de base du Saint-Gothard, au km 47, à une vitesse d'environ 90 km/h, un fragment de roue droite du premier essieu du onzième wagon dans le sens de la marche s'est détaché. Dans cet état, le train de marchandises a parcouru environ 7 km jusqu'à la station multifonction de Faido. Les locomotives et les treize premiers wagons circulaient encore en position droite. La partie avant du quatorzième wagon a percuté la paroi transversale entre les tunnels. La partie arrière du quatorzième wagon a poursuivi sa course sur la voie de liaison et a enfoncé le portail de la diagonale d'échange en direction du tube est, avant de s'immobiliser en position inclinée.

La rupture de la roue est due à une surchauffe de la bande de roulement, qui a entraîné des fissures de fatigue verticales dues à des contraintes résiduelles trop fortes sur la surface de cette bande, qui se sont propagées jusque dans la toile de roue et qui ont finalement entraîné la rupture de la roue.

Les résultats de l'analyse métallurgique montrent que la surcharge thermique de la bande de roulement a entraîné la formation de fissures. Les fissures verticales qui se développent à partir de la bande de roulement sous forme de fissures de fatigue sont des défauts graves qui peuvent entraîner la rupture des disques de roue au fil du temps s'ils ne sont pas détectés et traités à un stade précoce. Aucun signe de surchauffe n'a été constaté sur la peinture de la roue cassée, ni au niveau de la toile ni sous la jante. Néanmoins, la contrainte thermique excessive a favorisé l'apparition de contraintes résiduelles de traction.

Comme le montrent les résultats de l'analyse métallurgique, les contraintes de traction présentes sur la surface de roulement ont très nettement favorisé, voire rendu possible, l'apparition des fissures.

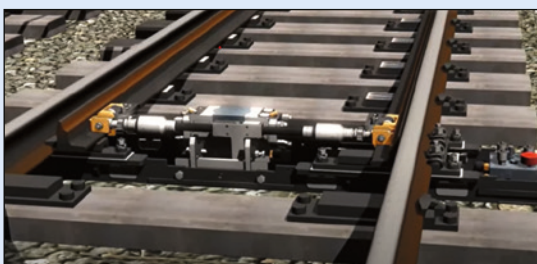
Aiguilles de type Hydrostar :

tous les verrous d'extrémité et centraux. Dans la conception de ce type d'aiguille, les verrous et la tringle de liaison des lames d'aiguillage, qui servent de solution de substitution pour les verrous d'extrémité, sont situés au-dessus du bord supérieur de la traverse.

Si une partie pendante d'un wagon ou d'un essieu déraillé se trouve sous le bord supérieur du rail, cette partie risque d'entrer en contact avec le verrou d'extrémité ou la tringle de liaison des lames d'aiguillage et d'endommager, voire d'arracher ces composants.

Les lames d'aiguilles non verrouillées peuvent alors bouger lorsqu'elles sont secouées par le passage des trains. Les aiguilles non verrouillées peuvent entraîner des déraillements.

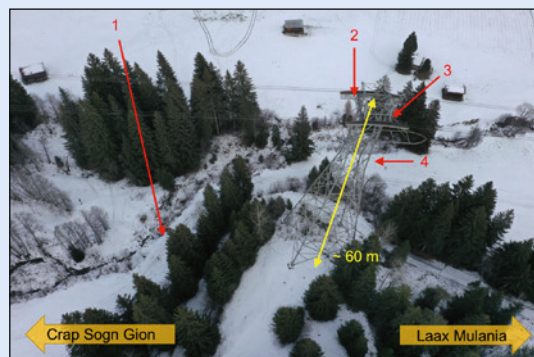
Le 19 décembre 2022 à 14 h 24, à Laax (GR), un mécanicien de remontées mécaniques en formation qui se trouvait sur le pylône du téléphérique 2, d'une hauteur de 60 mètres environ, a été happé et emporté par le mécanisme de roulement de la télécabine 2 qui montait. Il a heurté le bord avant du toit de la télécabine, avant de faire une chute mortelle.

- 1) Point de chute
- 2) Plate-forme de travail, côté cabine 2
- 3) Plate-forme de travail, côté cabine 1
- 4) Pylône du téléphérique 2

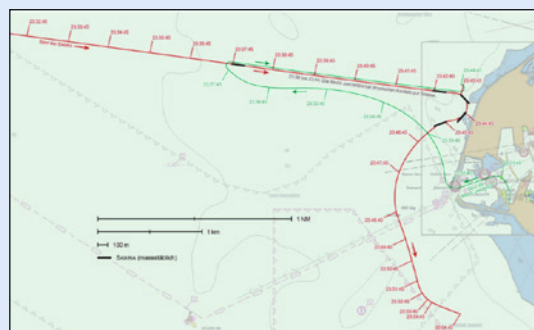
Le cargo polyvalent SABINA s'est échoué devant l'île de Bornholm, pendant la nuit, après avoir navigué sans personne à la passerelle de commandement pendant une longue période, l'équipage n'ayant pas pu intervenir à temps pour reprendre les commandes du navire.

Les faits exposés permettent de conclure que les officiers de quart du SABINA ont délibérément omis d'utiliser le système d'alarme de quart à la passerelle de navigation qui, s'il avait été activé, aurait certainement permis d'éviter l'accident. Il s'agit là d'une violation imprudente d'une règle de navigation maritime établie et déterminante pour la sécurité (*reckless violation*).
