# Servizio d'inchiesta svizzero sulla sicurezza SISI

## Rapporto annuale 2025

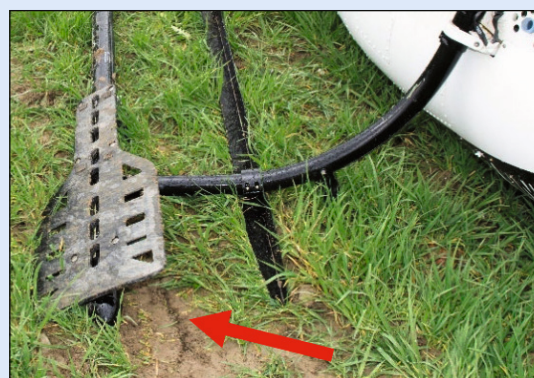
**Perdita di controllo dell'elicottero durante il decollo, Egg, 3 km a sud di Weinfelden, Comune di Bussnang (TG), 12.03.2024**

Un elicottero modello Bell 505 Jet Ranger X si inclinava sul lato destro in fase di decollo a causa di un *dynamic rollover*.

L'elicottero modello Bell 505 Jet Ranger X era stato dotato di un sistema antiaffondamento (*bear paws*) mediante il rilascio di un certificato di tipo supplementare (*Supplemental Type Certificate – STC*). Nell'addendum al manuale di volo del titolare del STC non sono riportate indicazioni circa le procedure di verifica della stabilità dei *bear paws* durante il volo. Esse sono descritte a livello generale soltanto nelle *Instruction for Continued Airworthiness (ICA)* e andrebbero effettuate da personale qualificato nel corso dei controlli giornalieri e periodici.

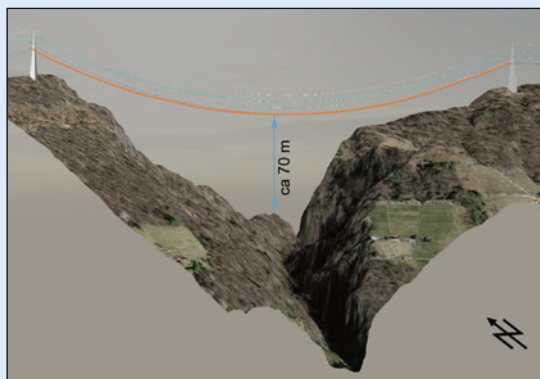
#### **Collisione con una linea dell'alta tensione, Riale Carcale, Comune di Gordola (TI), 16.03.2022**

Durante un volo di trasporto al di sotto di una linea dell'alta tensione in esercizio, un elicottero urtava i conduttori in fase di salita verticale.

Gli effetti della corrente ad alta tensione sull'attività aeronautica non sono contemplati nelle disposizioni federali pertinenti, per cui non sono stati considerati dall'operatore nella stesura dell'analisi dei rischi.

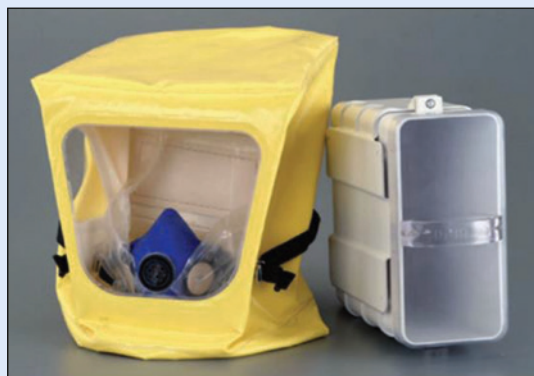
#### **Sviluppo di odore anomalo, sopra il Canale della Manica, Regno Unito, 11.07.2023**

Durante il volo, nella cabina di un Airbus A330-343 si verificava uno strano odore che costringeva l'equipaggio della cabina di pilotaggio a indossare le maschere di ossigeno e diversi membri dell'equipaggio di cabina a utilizzare una maschera protettiva (*Protective Breathing Equipment* – PBE).

Diversi membri dell'equipaggio di cabina hanno segnalato notevoli difficoltà nell'uso dei PBE, sia durante il disimballaggio, l'apertura, l'indossamento e l'attivazione dei dispositivi, sia durante il loro successivo utilizzo. Inoltre, diversi PBE presentavano difetti tecnici e non erano quindi funzionanti o lo erano solo in modo limitato. I PBE erano dispositivi del produttore Collins Aerospace con il numero di parte 119003-21.

I test effettuati nell'ambito dell'inchiesta sulla sicurezza hanno dimostrato che anche i PBE identici utilizzati in questo caso presentavano difetti tecnici che ne compromettevano il funzionamento sicuro. Inoltre, il personale di bordo addestrato non è stato in grado di mettere in funzione i PBE in tempo utile.

L'Agenzia dell'Unione europea per la sicurezza aerea (*European Union Aviation Safety Agency – EASA*) dovrebbe garantire, in collaborazione con l'autorità di vigilanza aerea degli Stati Uniti (*Federal Aviation Administration – FAA*), che i dispositivi PBE del produttore Collins Aerospace con il numero di parte 119003-21 non presentino, sia allo stato nuovo che durante l'intera durata di vita prevista, carenze tecniche o difetti che ne compromettano l'utilizzo. Inoltre, i PBE devono essere progettati tecnicamente in modo tale che i membri dell'equipaggio addestrati possano metterli in funzione in un tempo ragionevole.

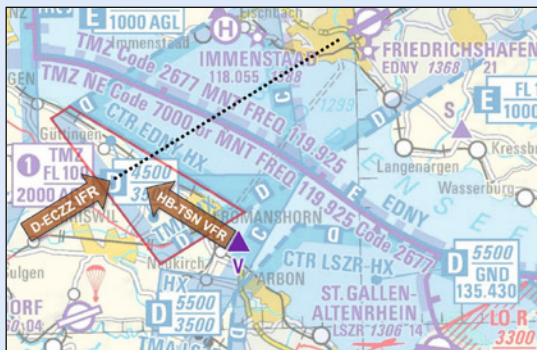
**Quasi collisione tra due aeromobili sopra la regione di controllo terminale Friedrichshafen, Germania, 18.09.2024**

Tra un Cessna C152, che sorvolava secondo le regole del volo a vista la zona di controllo di Friedrichshafen e un Cirrus SR22 in avvicinamento alla pista 06 dell'aeroporto di Friedrichshafen secondo le regole del volo strumentale, si verificava una quasi collisione.

L'area di Altenrhein-Friedrichshafen (ARFA) è considerata un hotspot in termini di avvicinamenti pericolosi negli spazi aerei di classe E. Per tale motivo, è stata istituita per quest'area una zona di trasponder obbligatorio (*transponder mandatory zone, TMZ*) in combinazione con l'obbligo di ascolto radio (*listening squawk*) presso la torre di controllo del traffico aereo Alps Radar. Se in Germania è obbligatorio predisporre questo ascolto radio, in Svizzera lo stesso è facoltativo, circostanza che comporta notevoli rischi.

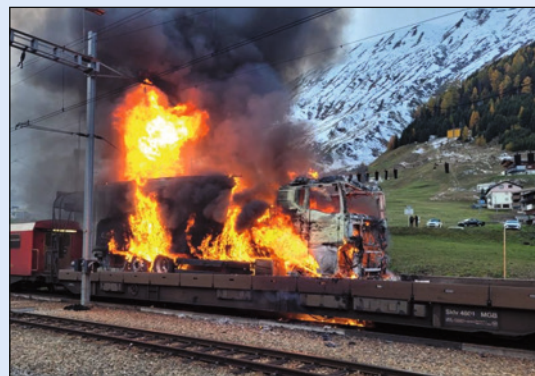
### Incendio di un autocarro su un convoglio per il trasporto auto nella galleria della Furka (UR), 07.11.2023

Il 7 novembre 2023, alle ore 15:46, un incendio scoppiava nell'autocarro caricato sull'ultimo carro rampa del convoglio per il carico veicoli della MGB n. 2450, in transito nella galleria della Furka. Dopo essere uscito dalla galleria, nella stazione di Realp, poco prima della rampa di carico, l'autista dell'autocarro è riuscito a saltare fuori dalla cabina di guida attraverso la portiera di sinistra, riportando gravi ustioni.

L'incendio dell'autocarro nella galleria della Furka è stato causato da un arco elettrico formatosi tra l'antenna dell'autocarro e la linea di contatto nel posto di cambio di binario «Rotondo». La corrente generata dal cortocircuito che ne è derivato ha raggiunto terra, passando attraverso l'autocarro e provocando così l'incendio della cabina di guida.

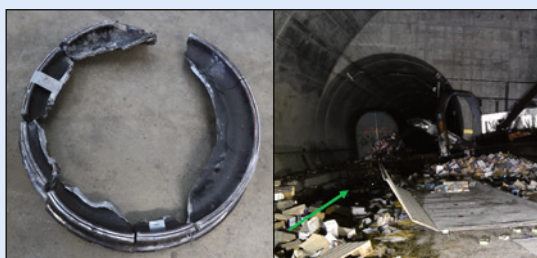
La rottura della ruota è da ricondursi a un sovraccarico termico della superficie di rotolamento, con formazione di cretti da fatica perpendicolari causati da tensioni residue di trazione eccessive sulla superficie di rotolamento della ruota. I cretti si sono propagati fino al disco causando in seguito la rottura della ruota.

Gli esiti dell'esame metallurgico mostrano che la causa della formazione di cretti è stato un surriscaldamento della superficie di rotolamento. I cretti verticali che si propagano dalla superficie di rotolamento come cretti da fatica sono difetti gravi che, col passare del tempo, possono sfociare in una rottura della ruota, se non individuati e trattati a uno stadio

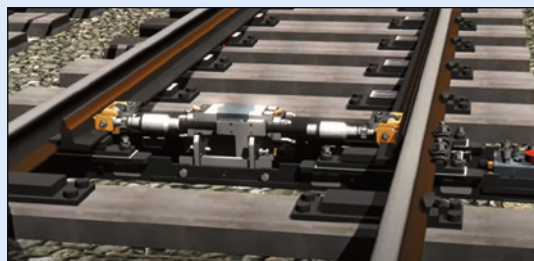
Gli scambi Hydrostar sono provvisti di un azionamento idraulico che trasmette le forze di commutazione idraulicamente a tutte le chiusure centrali e di punta. Nel concetto di questo tipo di scambio i dispositivi di chiusura e le aste di collegamento degli aghi, che fungono da alternativa per le chiusure di punta, sono ubicati sopra il piano superiore della traversa.

Se un elemento di un carro o di una sala deragliata pende sotto il piano di rotolamento della rotaia, vi è il rischio che entri in contatto con la chiusura di punta o con le aste di collegamento degli aghi, danneggiando o persino strappando dalla sede i componenti.

A quel punto gli aghi dello scambio non più chiavistellati possono muoversi per effetto delle vibrazioni generate dal passaggio dei treni. Scambi non chiavistellati possono causare deragliamenti.

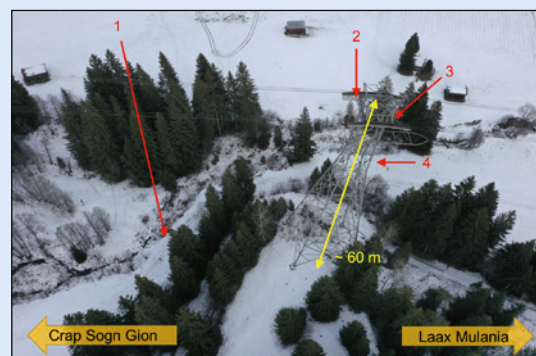
veniva colpito e trascinato dal carrello della cabina 2 in transito verso monte mentre si trovava sul pilone 2, alto circa 60 metri. L'impatto lo scaraventava prima sul bordo anteriore del tetto della cabina e poi nel vuoto. Il giovane riportava lesioni mortali.

- 1) Luogo della caduta
- 2) Piattaforma di lavoro lato cabina 2
- 3) Piattaforma di lavoro lato cabina 1
- 4) Pilone 2 della funivia

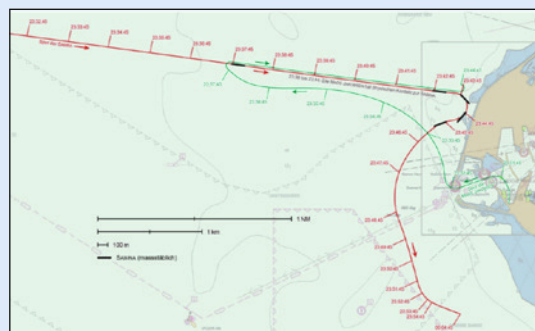
Al largo della costa di Bornholm, la nave mercantile polivalente SABINA si arenava durante la notte dopo aver navigato priva di comando per un periodo di tempo prolungato, senza che l'equipaggio fosse in grado di intervenire per riprendere tempestivamente il controllo della nave.

Gli effetti delle garanzie concesse dalla Confederazione Svizzera e dall'Ufficio federale per l'approvvigionamento economico del Paese (UFAE) sulle attività di sorveglianza dell'Ufficio svizzero della navigazione marittima (USNM) si sono rivelati problematici dal punto di vista della sicurezza. Il fatto che la Confederazione Svizzera agisse contemporaneamente da organo di sorveglianza (USNM) e da garante (UFAE) ha determinato un persistente conflitto di obiettivi e di interessi: un'interruzione d'esercizio disposta dall'autorità di sorveglianza per problemi di sicurezza poteva nuocere agli interessi finanziari della Confederazione, con importi milionari per singola nave. In alcuni casi, già la sola imposizione di regole rilevanti per la sicurezza, se necessario accompagnate da sanzioni finanziarie efficaci, poteva far precipitare le compagnie di navigazione in difficoltà economiche. L'USNM dichiarò di essersi sentito con le mani legate e con un margine di manovra molto limitato. Avrebbe subito pressioni da istanze superiori dell'Amministrazione federale e da ambienti vicini all'UFAE, affinché nei confronti delle compagnie di navigazione non adottasse misure che avrebbero potuto avere su di esse conseguenze finanziarie rilevanti. L'USNM cedette a tali pressioni rinunciando a imporre sanzioni agli armatori in caso di violazioni, il che ha contribuito a far sì che non si instaurasse una sorveglianza efficace da parte della medesima. Va da sé che un sistema che abbina la concessione di garanzie statali alla vigilanza statale comporti un tale conflitto di obiettivi e interessi. Dal punto di vista normativo, tuttavia, le competenze dell'UFAE e dell'USNM erano in realtà opportunamente distinte e ben definite. Sotto il profilo della sicurezza la situazione è diventata problematica nel momento in cui l'USNM si è vista esposta a indebite pressioni da parte di altri servizi dell'Amministrazione federale, lasciandosi così distogliere da un esercizio sistematico della propria attività di sorveglianza. Da parte dei servizi preposti all'USNM – la Direzione del diritto internazionale pubblico e il Dipartimento federale degli affari esteri (DFAE) – potrebbe non essere stata riconosciuta questa problematica, che di certo non è stata mitigata.

Alla luce di quanto sopra, si può soltanto concludere che gli ufficiali di guardia della SABINA hanno deliberatamente ommesso di utilizzare il sistema di allarme della guardia di navigazione sul ponte, che avrebbe per certo consentito di evitare l'incidente. Ciò costituisce una violazione temeraria di una regola riconosciuta e rilevante per la sicurezza (*reckless violation*) della navigazione marittima.

L'Organizzazione marittima internazionale (*International Maritime Organization* – IMO) dovrebbe eseguire, o commissionare, uno studio approfondito sulle ragioni per cui gli equipaggi di bordo navigano non di rado con il sistema di allarme della guardia di navigazione sul ponte disattivato. In particolare andrebbe esaminato il grado di accettazione, o le possibili cause di rifiuto, di tale sistema da parte dei marittimi sotto il profilo dell'ergonomia. In base ai risultati di questo studio occorrerebbe infine apportare gli adeguamenti opportuni agli standard internazionali relativi ai requisiti di progettazione dei sistemi di allarme della guardia di navigazione sul ponte.
