Präventions-Bulletin 2024/4

Die folgende Auflistung enthält sachdienliche Informationen im Sinne von Art. 56 VSZV für die Prävention von Unfällen und schweren Vorfällen, die im Rahmen von Vorabklärungen von Zwischenfällen gewonnen wurden und für die aus Gründen der Effizienz keine Untersuchung eröffnet wird. Sie ist chronologisch aufgebaut und umfasst diejenigen Zwischenfälle, deren Vorabklärungen am Ende des jeweiligen Quartals abgeschlossen werden konnten. Die Informationen erheben keinen Anspruch auf Vollständigkeit, sind anonymisiert und sollen zum Sicherheitsbewusstsein (*awareness*) der betroffenen Verkehrskreise beitragen.

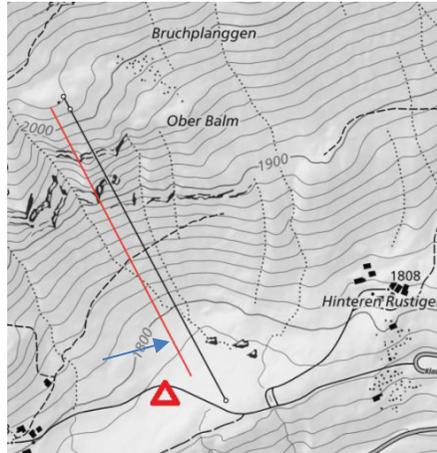
Ereignis	Schwerer Vorfall ohne Verletzte	Datum, Uhrzeit	14.10.2024, 07:50 UTC
Ort, Staat	Vorderen Rustigen, Gemeinde Unterschächen (UR)	Schaden am Luftfahrzeug	Leicht beschädigt
Sachverhalt	<p>Am Morgen des 14. Oktober 2024 flog der Helikopter H125 von der Basis in Schindellegi in die Region Klausenpass. Der Auftrag bestand im Transport von rund 20 Rotationen Beton. Nach dem Überflug wurde einer der beiden Flughelfer direkt bei der Baustelle (Abladeort) ausgeladen. Der Pilot flog mit dem zweiten Flughelfer vom Abladeort zum Aufnahmeort auf der Gegenhangseite.</p> <p>Der Aufnahmeort befand sich in der unmittelbaren Nähe eines Luftfahrthindernisses Seil A, welches als solches auf der Luftfahrthinderniskarte von Swisstopo so eingezeichnet war. Dem Piloten stand diese Information mit der genauen Bezeichnung des Aufnahmeorts bei der Flugvorbereitung zur Verfügung (vgl. Abbildung 1).</p> <p>Rund 200 m östlich des auf der Swisstopo eingezeichneten Luftfahrthindernisses Seil A befand sich in etwa parallel verlaufend ein zweites Hindernis (Seil B), welches nur auf der in der Industrie weitverbreiteten Karte für Hindernisse mit einer Höhe von weniger als 25 Meter über Grund eingetragen war (vgl. Abbildung 2). Diese Tiefhinderniskarte stand dem Piloten bei der Flugvorbereitung und während des Fluges nicht zur Verfügung.</p> <p>Während des Anfluges zum Aufnahmeort nahmen beide Insassen die Warnung des Hinderniswarngerätes wahr. Diese wurde in Anbetracht des Anfluges in Richtung Hindernis auch erwartet.</p> <p>Der Pilot sah während des Anfluges ein Seil am Hang, Seil B. Dies entsprach in etwa der Situation, wie er sie aus der Flugvorbereitung in Erinnerung hatte. Er sprach die Sichtung im Cockpit mit dem Flughelfer an. Der Flughelfer sah ebenfalls ein Hindernis, Seil A, und bestätigte dies.</p> <p>Während dem Endanflug, welcher über das Seil A führte, warnte der Flughelfer ein zweites Mal vor dem Hindernis. Der Pilot bestätigte die Sichtung mit dem Fokus auf das Seil B und übersah das Seil A. In der Folge kam es zu einer Berührung auf der Unterseite der Kufe des Helikopters mit dem Seil A. Der Helikopter konnte leicht beschädigt gelandet werden. Alle Beteiligten blieben unverletzt. Der Pilot war das erste Mal auf dieser Baustelle, der Flughelfer das zweite Mal.</p> <p>Die Hindernissituation, wie sie sich auf der Karte als Ausgangslage der Besatzung zeigte, enthielt das Kabel A, rund 30 m östlich von der aktuellen Position eingezeichnet. Das zweite Hindernis, Seil B war nicht auf der Karte eingezeichnet. Damit war eine wesentliche Voraussetzung für das Missverständnis betreffend die beiden Hindernisse (im Abstand von rund 200 m) innerhalb der Besatzung gegeben. Die beiden Hindernisse wurden per 6. November 2024 in der WEGOM-Datenbank nachgeführt.</p> <p>Die Situation betreffend Hindernisse ist hinlänglich in verschiedenen Untersuchungen von der SUST thematisiert worden.</p>

Abbildung 1: Kartenausschnitt, so wie sie dem Piloten zur Verfügung stand. Das Kabel A ist in Rot eingezeichnet. Die Anflugachse und die ungefähre Position der Kollision ist mit einem blauen Pfeil eingezeichnet.
Quelle der Basiskarte: Bundesamt für Landestopographie Swisstopo, ergänzt mit dem Lastaufnahmeort als Dreieck durch das Flugbetriebsunternehmen und bearbeitet durch die SUST.

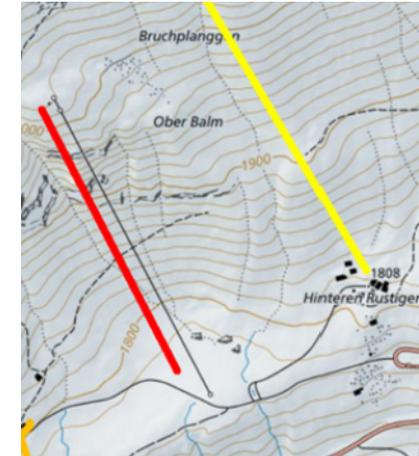
Abbildung 2: Kartenausschnitt mit der Abbildung von tiefen Hindernissen. Das Kabel B ist in Gelb eingezeichnet. Diese Karte stand dem Piloten nicht zur Verfügung. Quelle der Basiskarte: Bundesamt für Landestopographie Swisstopo, ergänzt durch die Luffahrtshindernisse unter 25 m Höhe mit der App Funktion SHA
