Schlussbericht der Eidgenössischen Flugunfall-Untersuchungskommission

des Flugzeugs Douglas DC-3D HB-IRB

vom 19. Juni 1962

auf dem Flughafen Zürich-Kloten

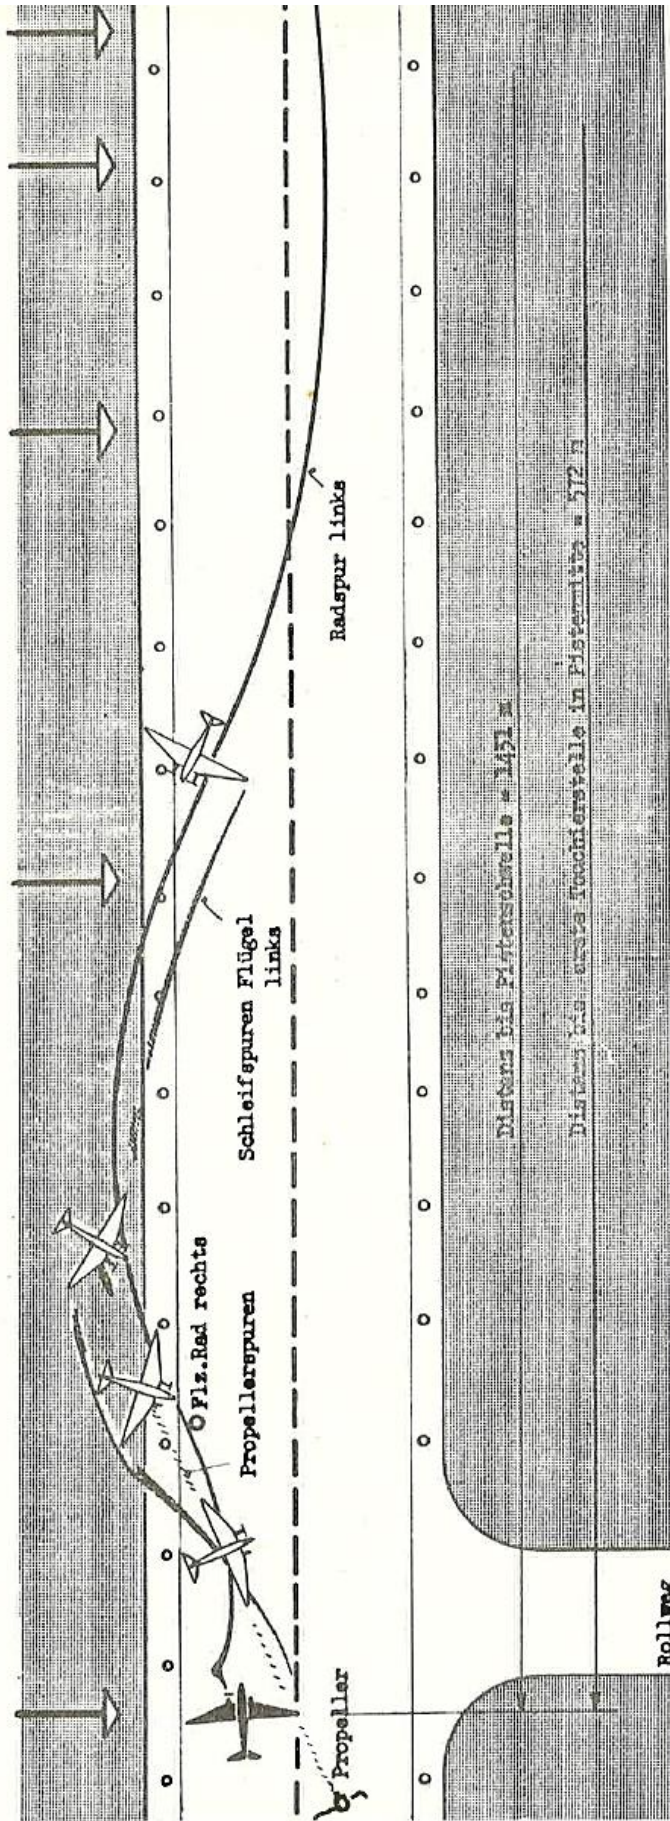
HB - IRB Landevorgang

37. Um. 1341 erfolgte die erste Bodenberührung, 960 Meter nach der Pistenschwelle, in Form der üblichen Radlandung, allerdings zuerst mit dem linken, kurz darauf mit dem rechten Rad, gegen die Pistenachse rund neun Meter nach links versetzt. Darauf machte das Flugzeug einen leichten Sprung und setzte dann nochmals zuerst mit dem linken Rad auf; es zeigte nun deutliche Schiebetendenz nach links und bewegte sich mit etwas angehobenem rechten Flügel gegen den linken Pistenrand. Nachdem er den bisherigen Verlauf der Landung noch als ungefährlich betrachtet hatte, übernahm nun der Fluglehrer die Führung und betätigte - wie vorher schon der Flugschüler - Querruder und Seitensteuer rechts. Die Wirkung schien ihm ungenügend, worauf er die Leistung des linken Motors erhöhte. Nun ging das Flugzeug - etwa 100 Meter nach dem ersten Aufsetzen - scharf nach rechts, der Fluglehrer versuchte, neuerdings mit der Motorleistung zu korrigieren, doch ergab sich kein genügender Ausgleich. Daher ertschloss er sich zum Durchstarten und setzte beide Motoren auf Vollgas. Beim Abheben auf der rechten Pistenhälfte war aber das Flugzeug noch nicht auf genügender Geschwindigkeit und begann zu schütteln, worauf der Fluglehrer die Leistung wieder ganz zurücknahm. Das Flugzeug ging auf den linken Flügel und berührte mit dem Flügelende noch den Hartbelag der Piste. Darauf ging es in eine stark schiebende Linkskurve, in welcher es - auf einer Entfernung von 1210 m zur Pistenschwelle - über den rechten Pistenrand hinaus auf den Rasen geriet. Die rechte Fahrwerkshälfte wurde abgesprengt, der rechte Propeller erhielt Bodenberührung und riss sich los, und das Flugzeug schlitterte weiter nach links drehend - 1330 Meter von der Pistenschwelle - wieder auf die Piste. Schliesslich blieb es entgegengesetzt

zur Landerichtung in der rechten Pistenhälfte liegen, rund 470 Meter vom Aufsetzpunkt und 1430 Meter von der Pistenschwelle entfernt.

Führung - Uebernahme durch Fluglehrer

Gas links

Durchstartversuch

Leistung -Wegnahme Links und Rechts

Fahrwerk rechts abgesprengt

Flugzeug nach dem Stillstand
