# **Rapporto finale della Commissione federale d'inchiesta sugli infortuni aeronautici**

**concernente l'infortunio**

dell'aereo BD-5B HB-YAE

avvenuto il 29 maggio 1978

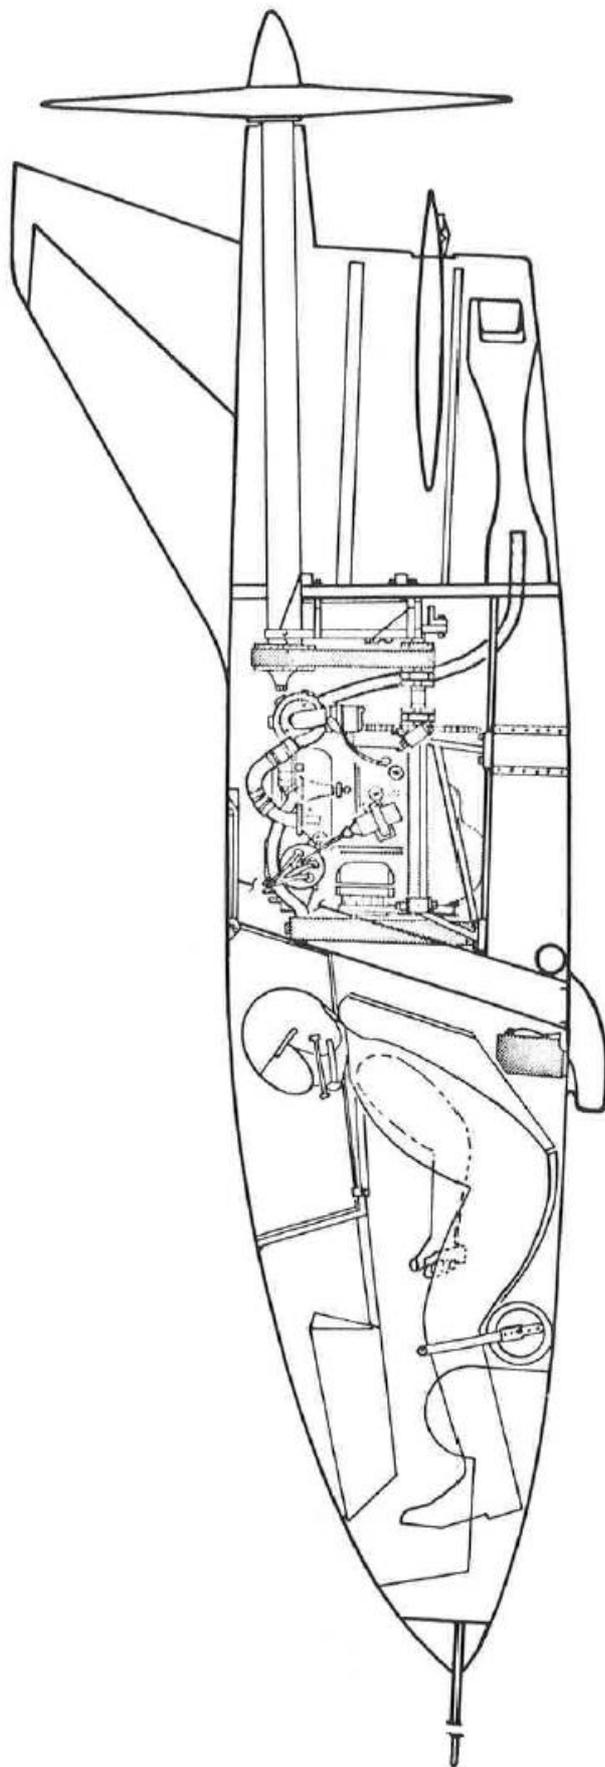
**BD-5B**

All'inizio l'elica ha continuato a girare grazie alla frizione semplice (allegato 2). Causa l'altitudine ridotta dal suolo, il pilota eseguì la stretta virata quasi orizzontalmente, e ciò, aggiunto alla resistenza dell'elica, deve aver causato il brusco abbassamento della velocità. Quando poi il pilota, alla fine della virata, volle dirigere l'aeromobile verso la pista, l'HB-YAE scese al di sotto della velocità minima e precipitò.

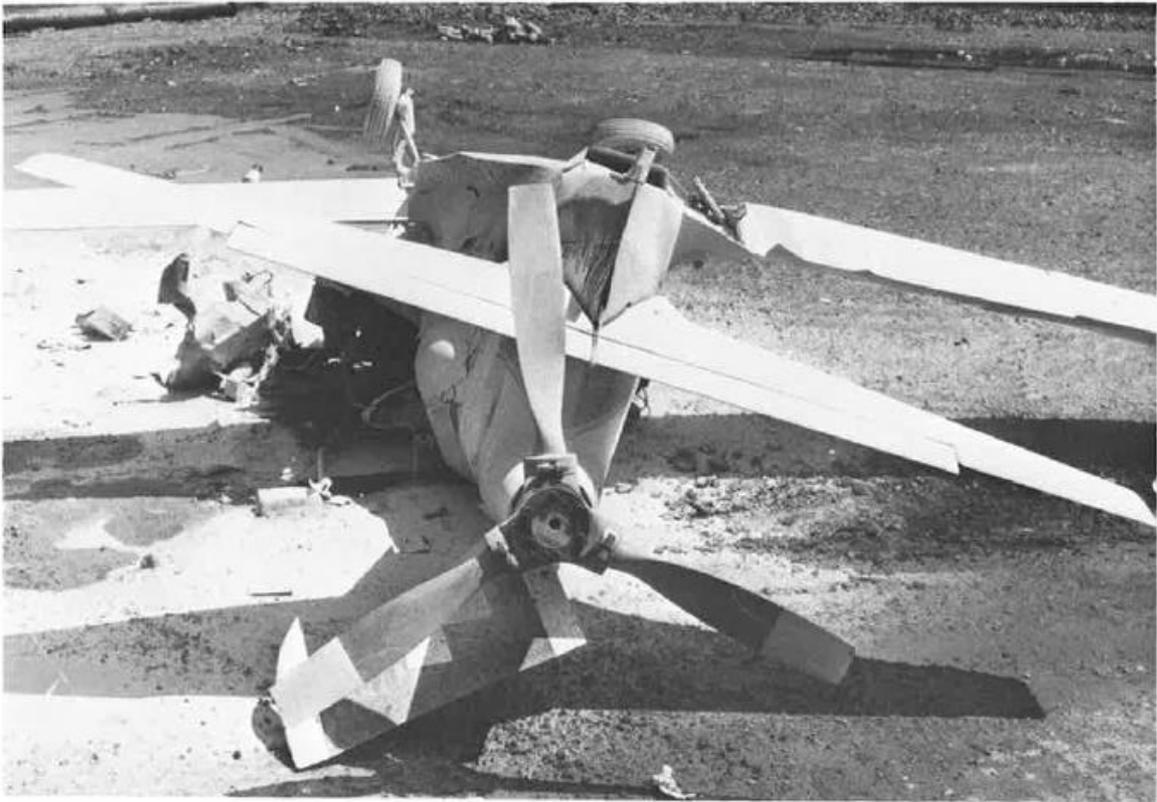
1.12.8 L'elica a tre pale in legno non era danneggiata (allegato 3).

Il fatto che l'elica non sia danneggiata, benché fosse infine penetrata nel terreno, indica che essa non girava più.

Endlage des Flugzeuges  
Posizione finale dell'aereo
