Rapport final de la Commission fédérale d'enquête sur les accidents d'aviation

de l'avion RS-180 Sportsman HB-EWW

survenu le 14 avril 1979

à Montricher/VD

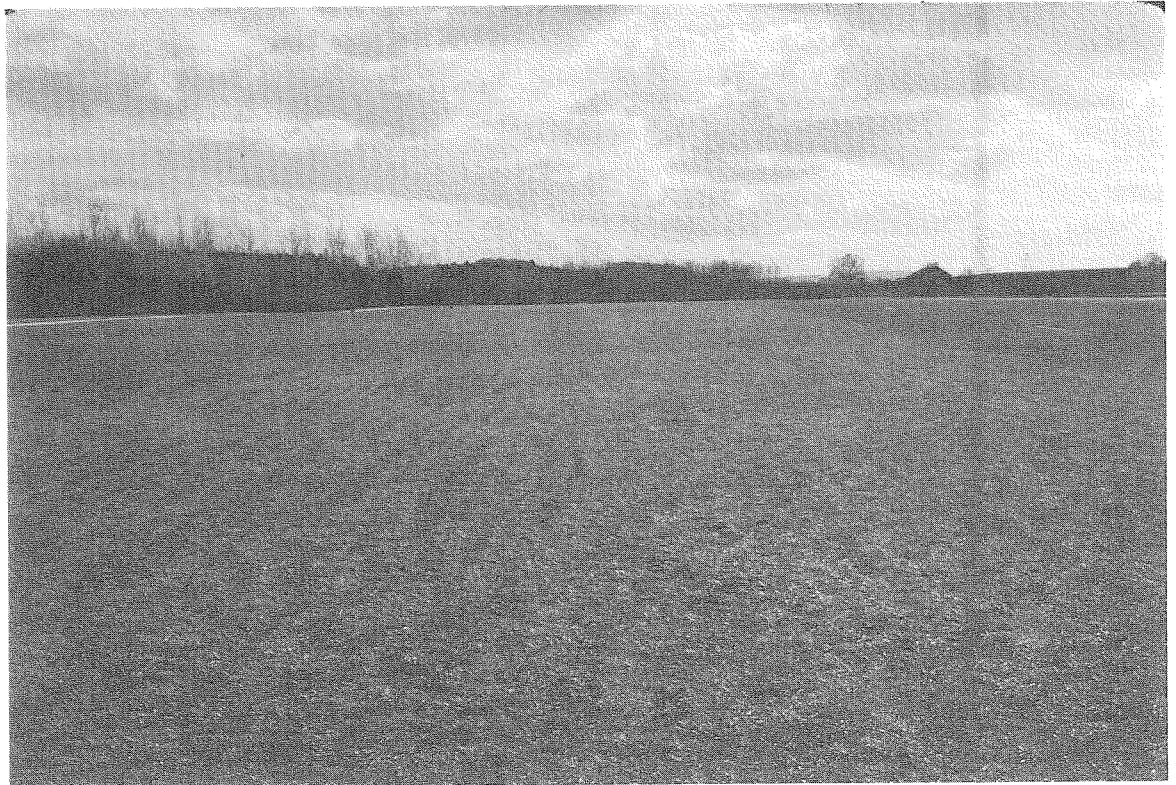
En outre, en commençant le décollage près du seuil de piste décalé, au lieu de se placer au début de celle-ci, le pilote a réduit d'une soixantaine de mètres la distance disponible.

Vue offerte au pilote au moment de la mise plein gaz

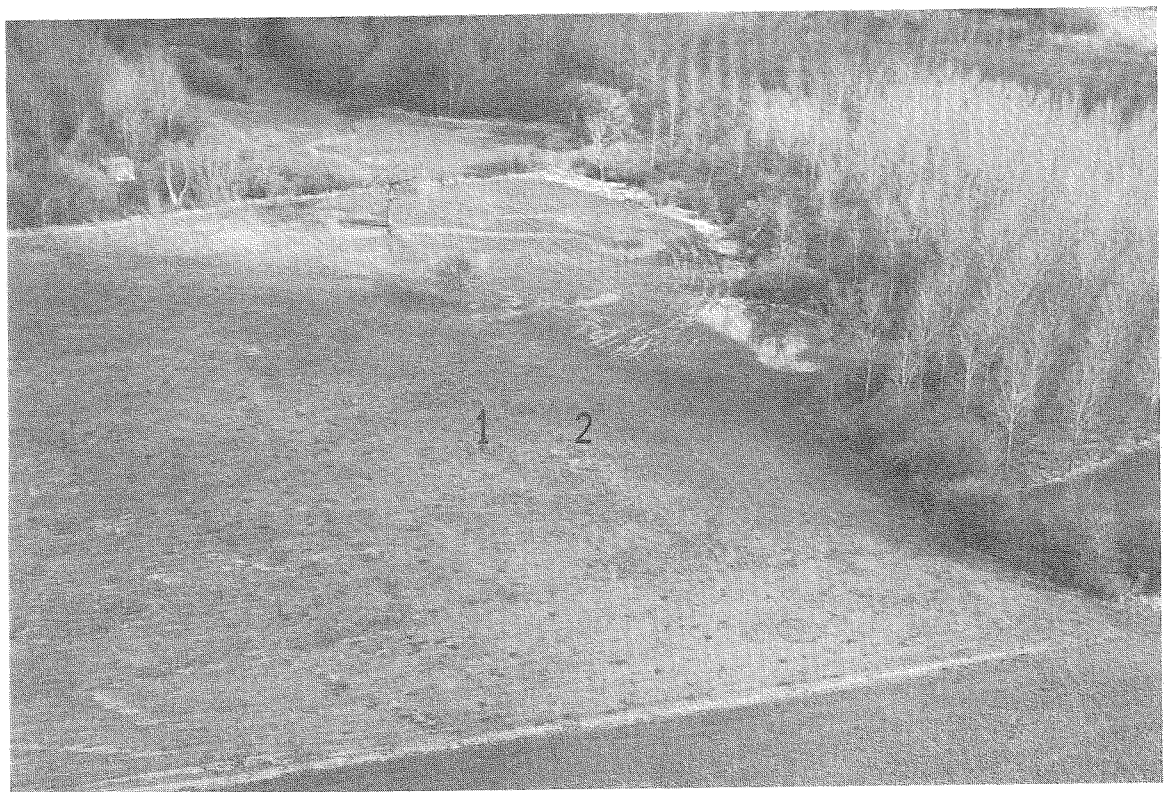
Après une rotation horizontale de 45° à droite, l'avion percute le sol avec le bord marginal de l'aile droite, dans une position quasiment sur la tranche. Il bascule ensuite sur le nez avec un angle de roulis d'environ 45° à droite. Il est endommagé à un tel point qu'une description de l'enchaînement ayant conduit à cette dislocation est très problématique. Il semble néanmoins qu'avant de s'immobiliser, la cabine et l'empennage aient été projetés avec violence en arrière et sur le flanc gauche, alors que le moteur se retournait.

Vue du site de l'accident en direction sud / est

1. premier impact
2. position de l'épave
