# **Rapport final de la Commission fédérale d'enquête sur les accidents d'aviation**

de l'hélicoptère Bell 206 B "Jet Ranger", HB-XCP

survenu le 14 janvier 1980

à l'aérodrome de Gruyères

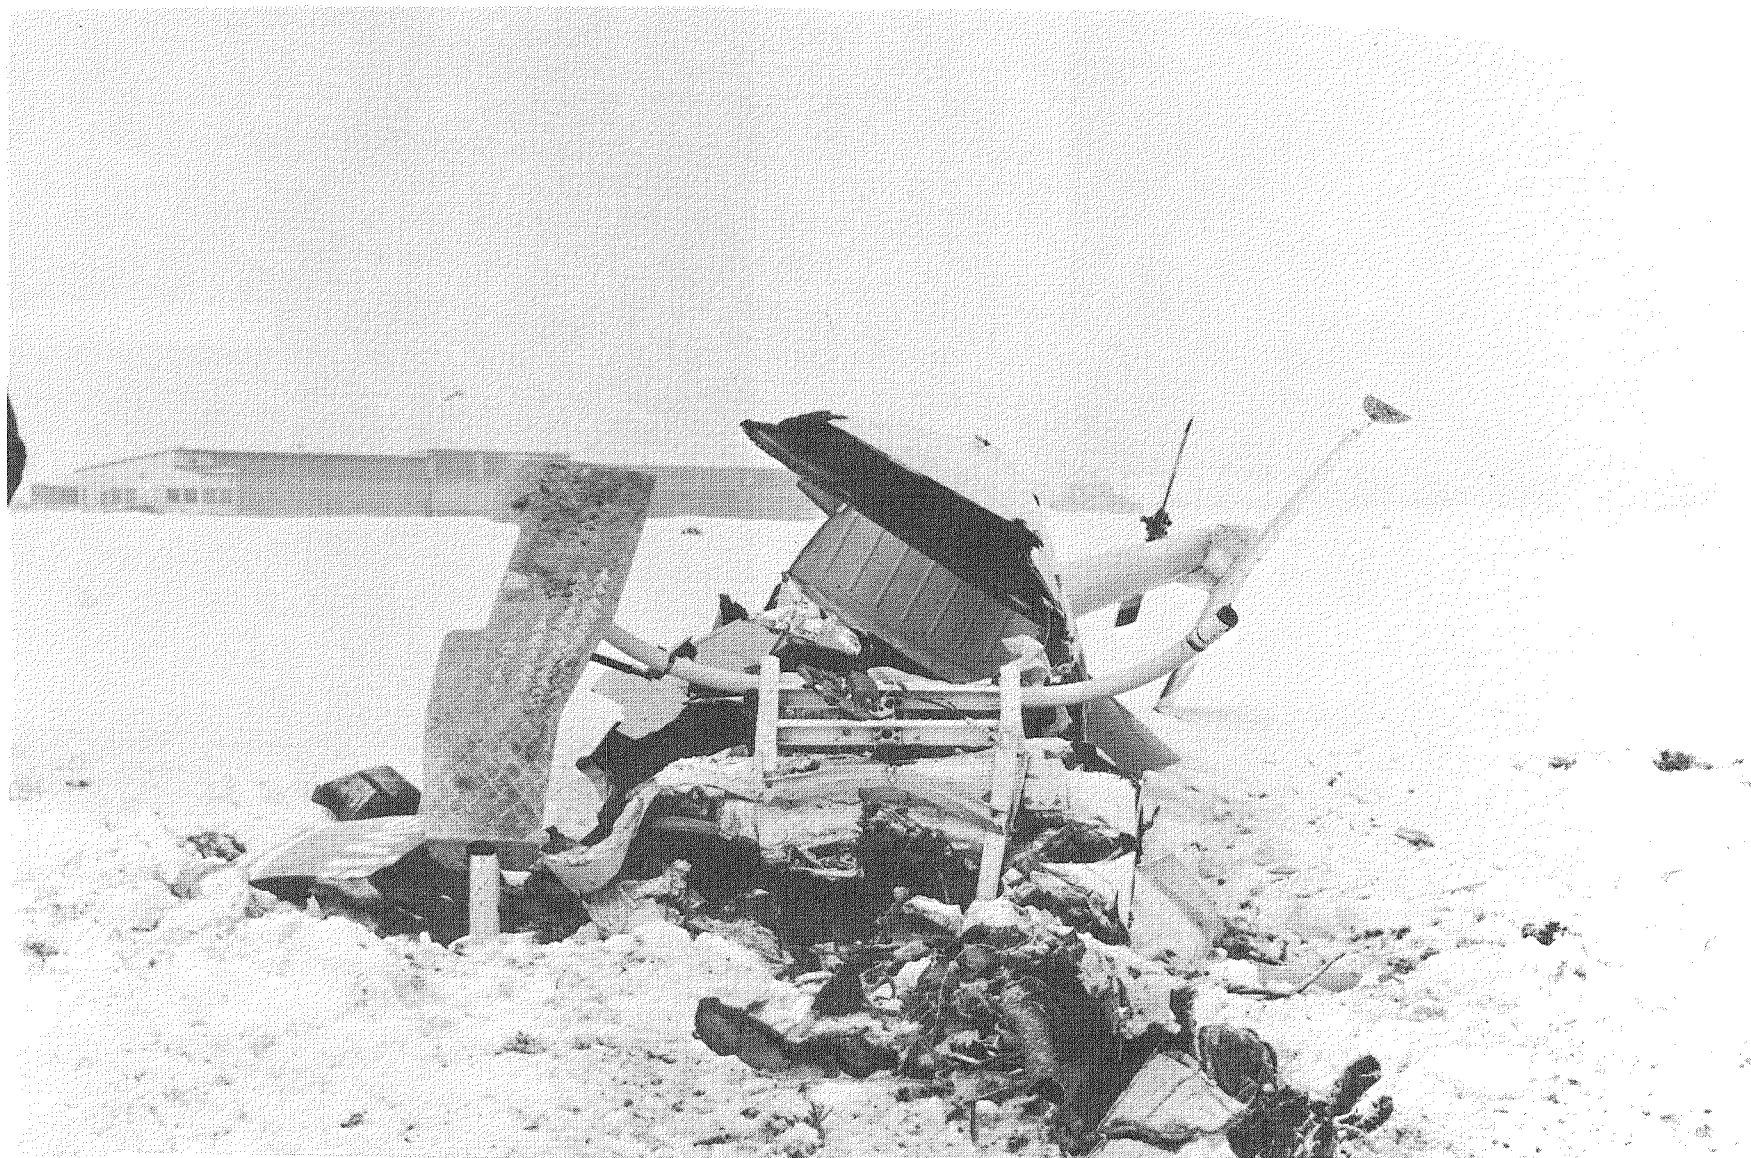
#### 1.12.1 L'hélicoptère a percuté le sol en position quasi verticale, nez bas, puis a passé sur le dos.

L'atterrisseur, dont les cornes de patin sont fichées en terre jusqu'à la hauteur de la traverse antérieure, est orienté au cap  $300^{\circ}$ .

La cabine est emboutie jusqu'au niveau de la cloison arrière. Le réservoir de carburant a éclaté et son contenu s'est répandu dans le sol. La partie arrière de la poutre et l'hélice anticouple n'ont apparemment pas souffert.

L'épave forme une masse compacte, à l'exclusion du rotor dont la tête solidaire de deux fragments de pale a été projetée à plus de 50 m en avant du point de chute. Un fragment important de pale a été relevé à une quarantaine de mètres en arrière de ce même point.

Vue de l'épave prise en direction du nord-ouest (avant la levée des corps).  
A l'arrière-plan, les installations de l'aérodrome.

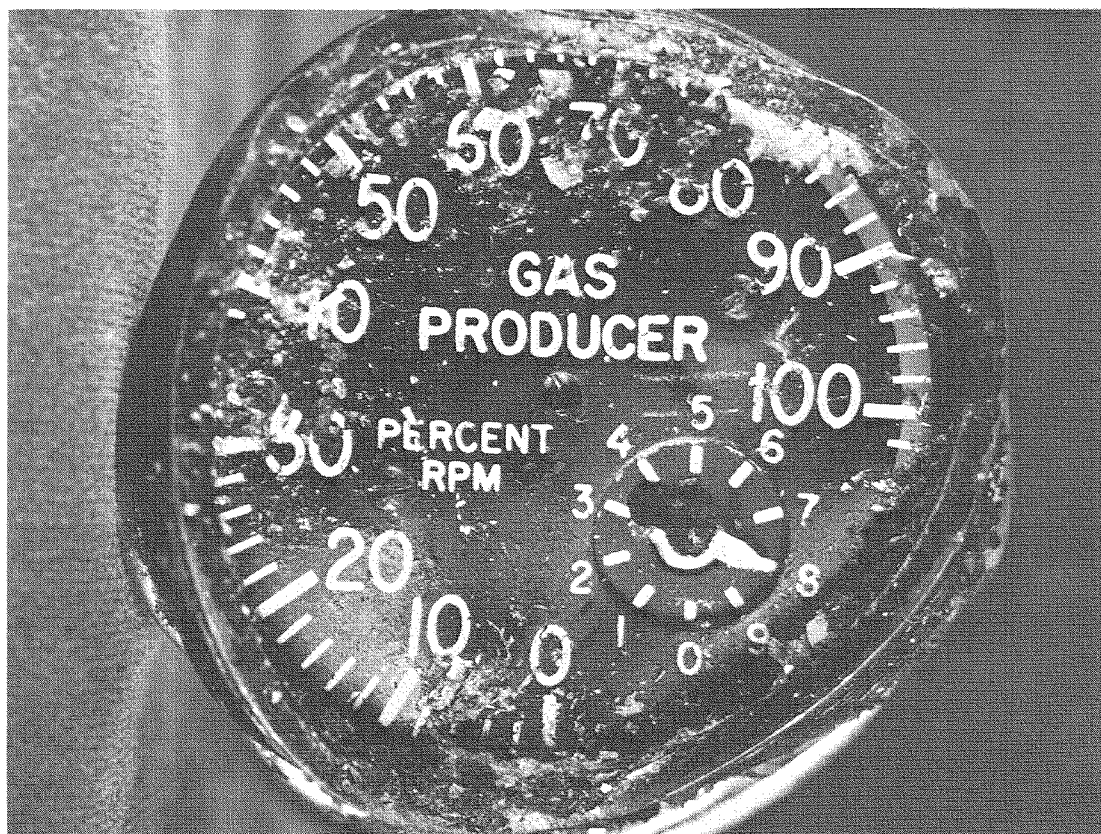
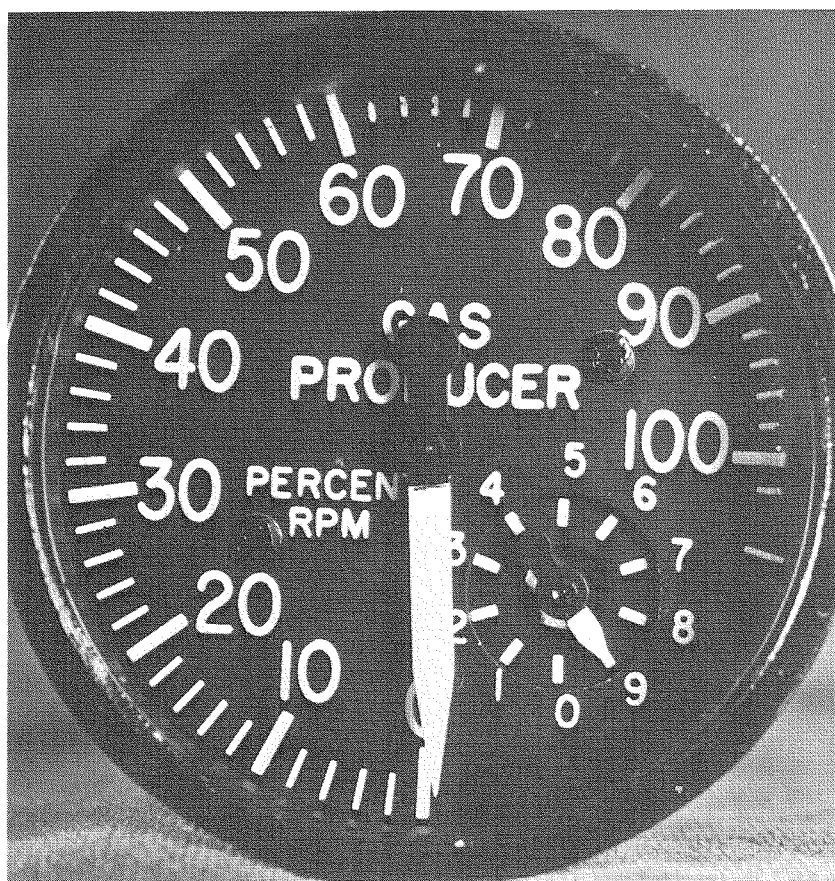
Par ailleurs, l'examen au binoculaire du cadran du tachymètre du générateur de gaz a permis d'établir que l'aiguille principale se trouvait en regard du repère 98% RPM au moment où elle fut écrasée sur le cadran avant d'être arrachée.

Photo du haut: tachymètre générateur de gaz. On distingue sur le cadran, en regard du repère 98 % RPM, deux lignes blanches marquées par l'aiguille principale au moment où elle fut plaquée sur le cadran avant de disparaître.

Photo du bas : tachymètre neuf pour comparaison.
