# Schlussbericht der Eidgenössischen Flugunfall-Untersuchungskommission

des Flugzeuges Morane MS 894 A, HB-ERN

Fluggruppe Hasenstrick  
vom 29. Oktober 1980  
auf dem Flugfeld Hasenstrick

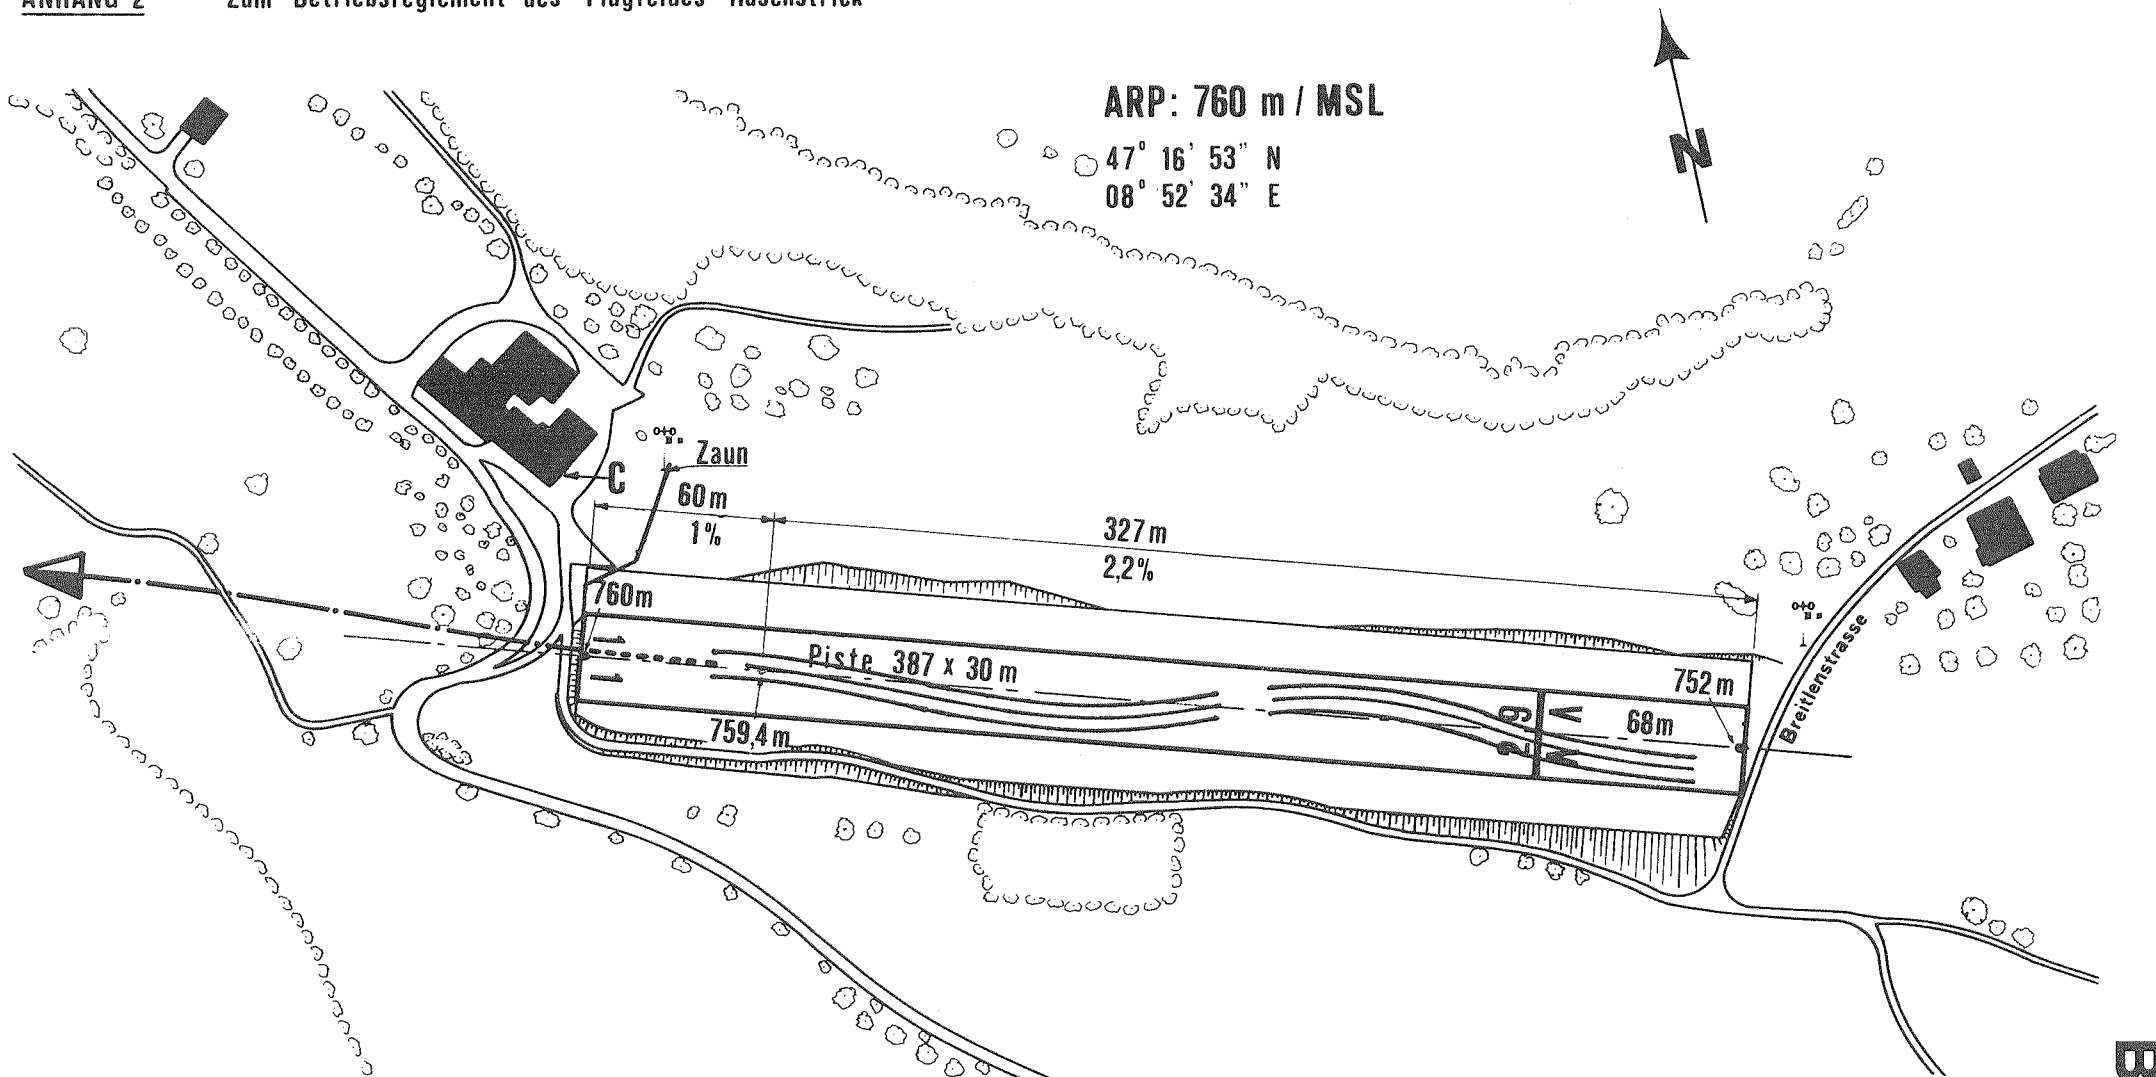
BEILAGE 1

Aufgrund der herrschenden Verhältnisse beschloss der Pilot, auf der Piste 29 zu starten (Beilage 1). Vor dem Einsteigen der Passagiere entfernte er die rechte Steuersäule sowie die Steuerblockierung und deponierte sie auf dem Flugplatz. Er rollte auf der Piste dem südlichen Rand entlang und stellte die HB-ERN am Anfang und auf der linken Seite der Piste 29 zum Start auf. Nach der Motorenkontrolle, bei welcher er nichts Abnormales feststellte, fuhr er die Landeklappen voll aus, hielt das Flugzeug an den Bremsen fest und gab Vollgas. Während des Anrollens wechselte er von der linken zur rechten Pistenseite und nahm später noch zwei weitere Richtungskorrekturen vor.

Ungefähr 100 m vor Pistenende versuchte der Pilot, das Flugzeug vom Boden wegzureissen, wobei die Haupträder nur allmählich abhoben, der Hecksporn aber bis zum Pistenende immer wieder den Boden streifte. Die HB-ERN touchierte darauf mit der hinteren Rumpfunterseite einen unmittelbar am Pistenende, etwa 20 cm unter der Höhe der Pistenebene stehenden Zaun. Nach eigenen Aussagen holte der Pilot nun etwas Geschwindigkeit auf; das Flugzeug prallte jedoch auf den Holzmast einer Hochspannungsleitung, ungefähr 50 m nach der Piste, etwas links von der Pistenachse und ca 5 m tiefer. Anschliessend kollidierte das immer noch sinkende Flugzeug mit dem nächsten Mast der Leitung, dann mit einem Baum und schliesslich mit einer als Viehtränke dienenden Badewanne.

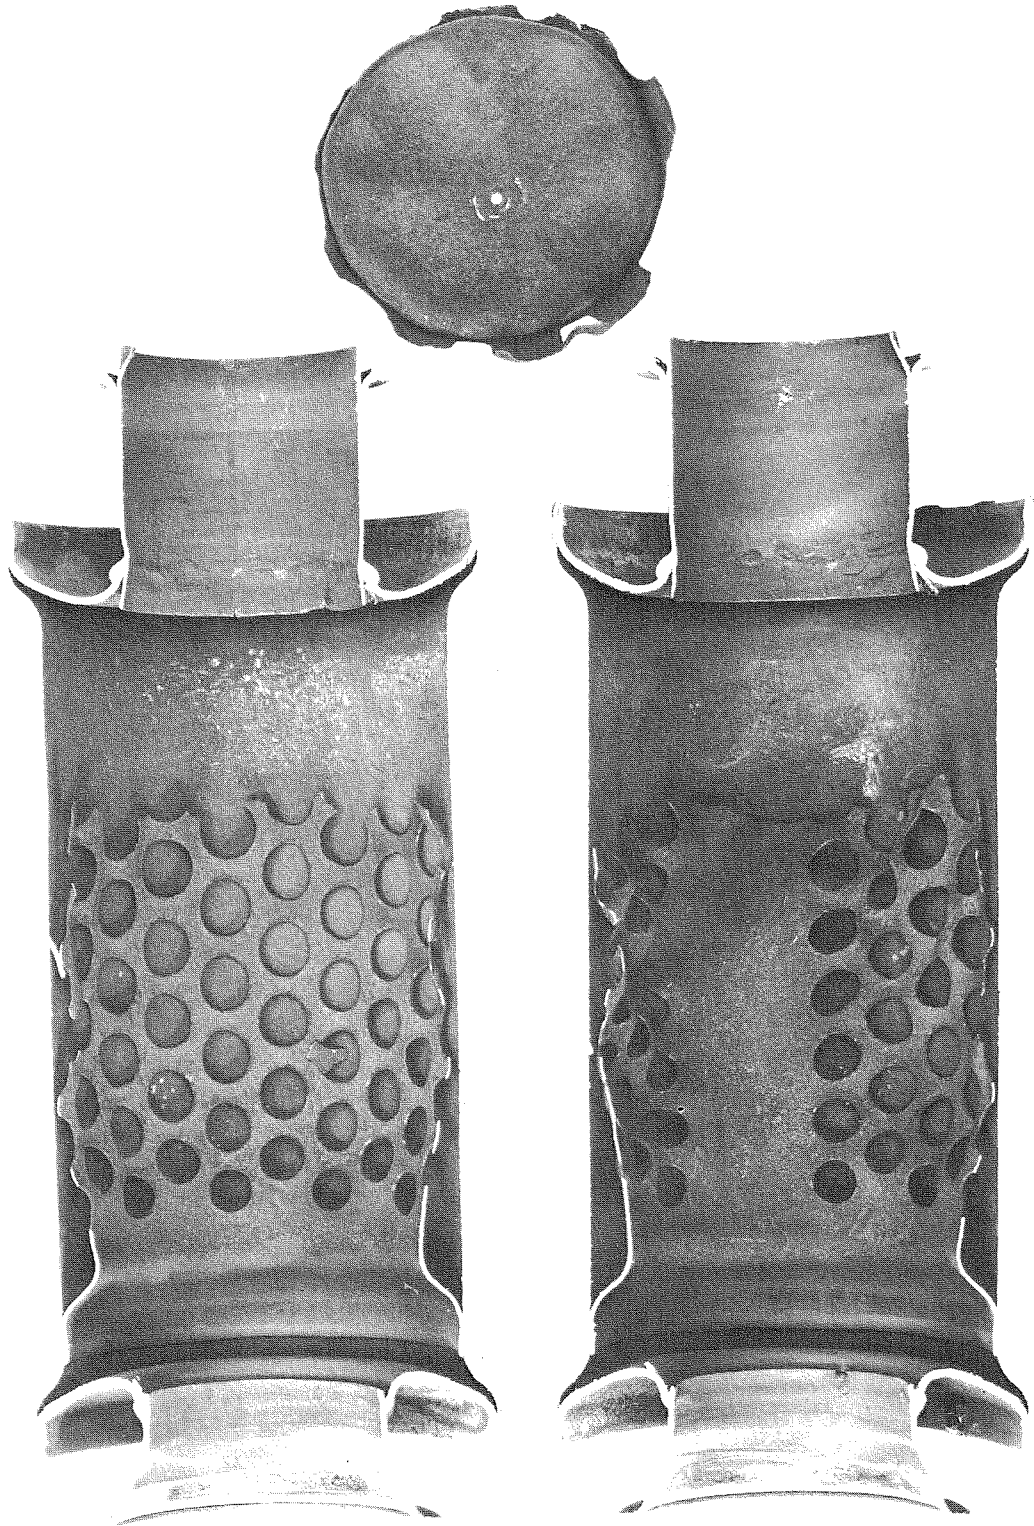
Da das Auspuffrohr gemäss den Angaben (...) mit Sicherheit an der HB-ERN montiert war, trifft das aufgrund der spurenkundlichen Befunde auch für den Auspufftopf zu und wahrscheinlich auch für das Sammelrohr. Der Bruch der Schikane (Beilage 3) ist älteren Datums. Er ist auf "Verschleiss" im Betrieb zurückzuführen und ist nicht als einmaliges Ereignis entstanden. Er steht somit weder im Zusammenhang mit dem Aufschlag des Flugzeuges noch mit der Bergung."

Der Bruch der Schikane im untersuchten Auspufftopf ist offensichtlich auf thermische Einflüsse zurückzuführen (ungleichmässige Dehnung des Topfes und der Schikane).

Der aufgeschnittene Auspufftopf.  
Oben: die abgebrochene Schikane (Foto WD)

Es ist zu prüfen, ob die Konstruktion des Auspufftopfs so zu ändern sei, dass bei einem Defekt ein Leistungsabfall ausgeschlossen ist.
