**Nr. 1980/48
1008**

Schlussbericht der Eidgenössischen Flugunfall-Untersuchungskommission

des Flugzeuges Piper PA-28-180 HB-OLI

vom 1. November 1980
bei Mannried/Zweisimmen (BE)

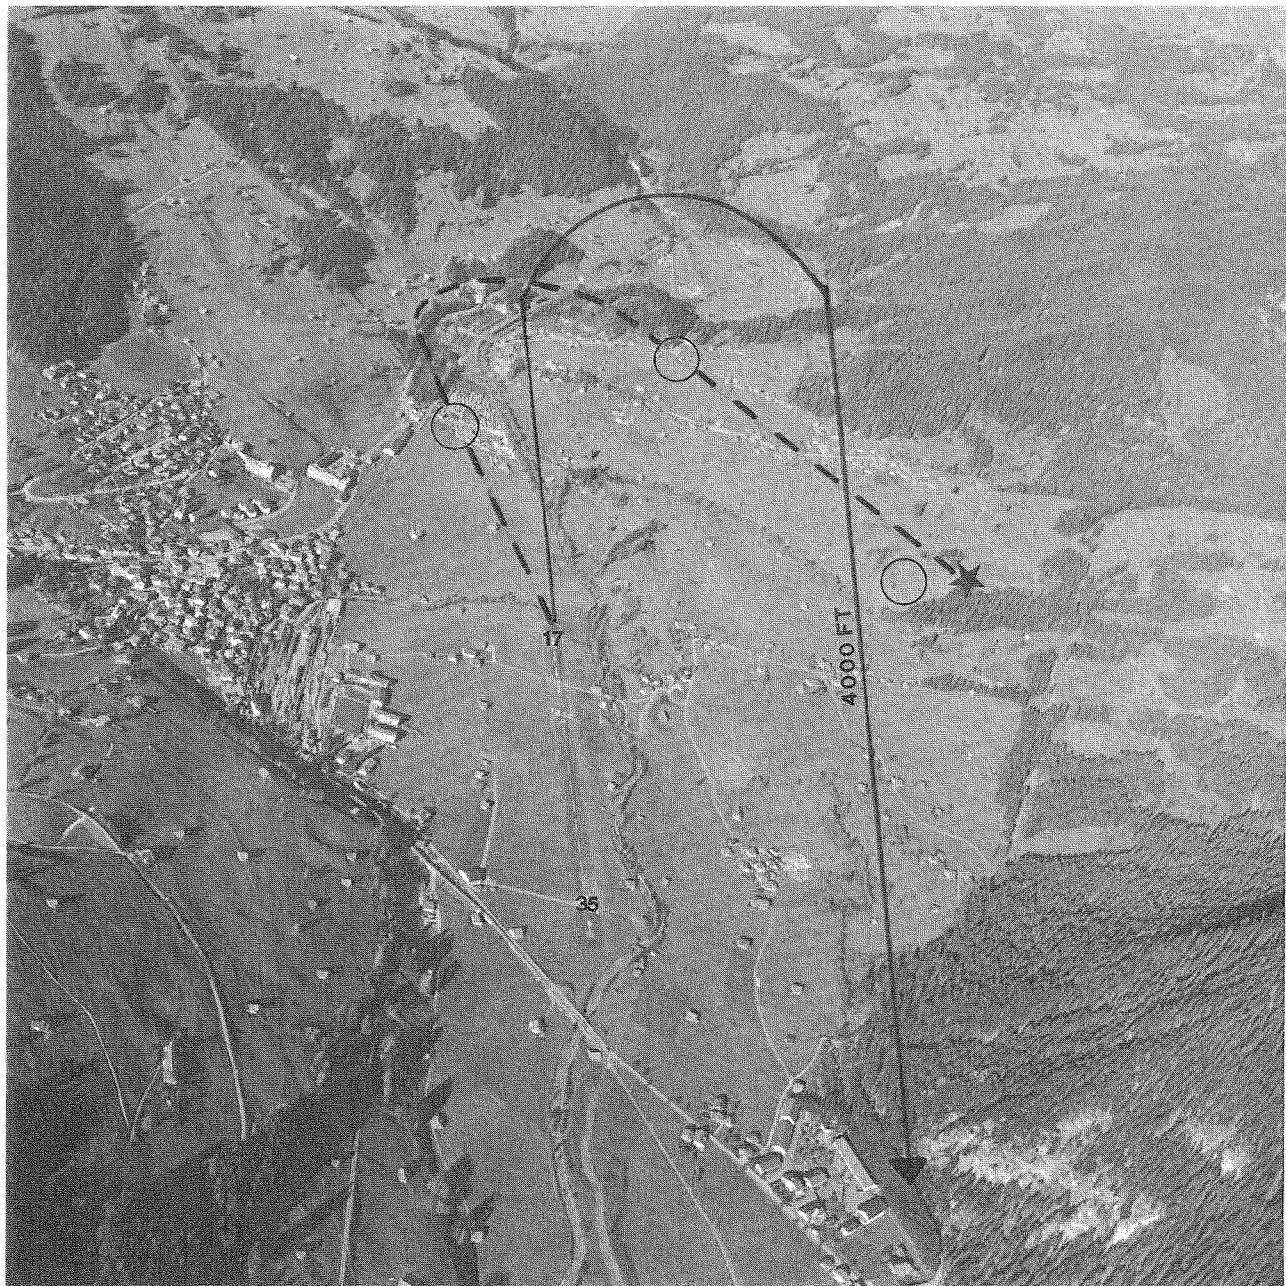
über die Sägerei Mannried (vergl. Beilage 1) geradeaus bis zum Aufprall am Hang weitergeflogen.

Der Start verlief normal. Nach der Umkehrkurve nach rechts flog das Flugzeug von der Sägerei Mannried bis zur Aufschlagstelle geradeaus.

Luftaufnahme (aus ca 1000 m/G)

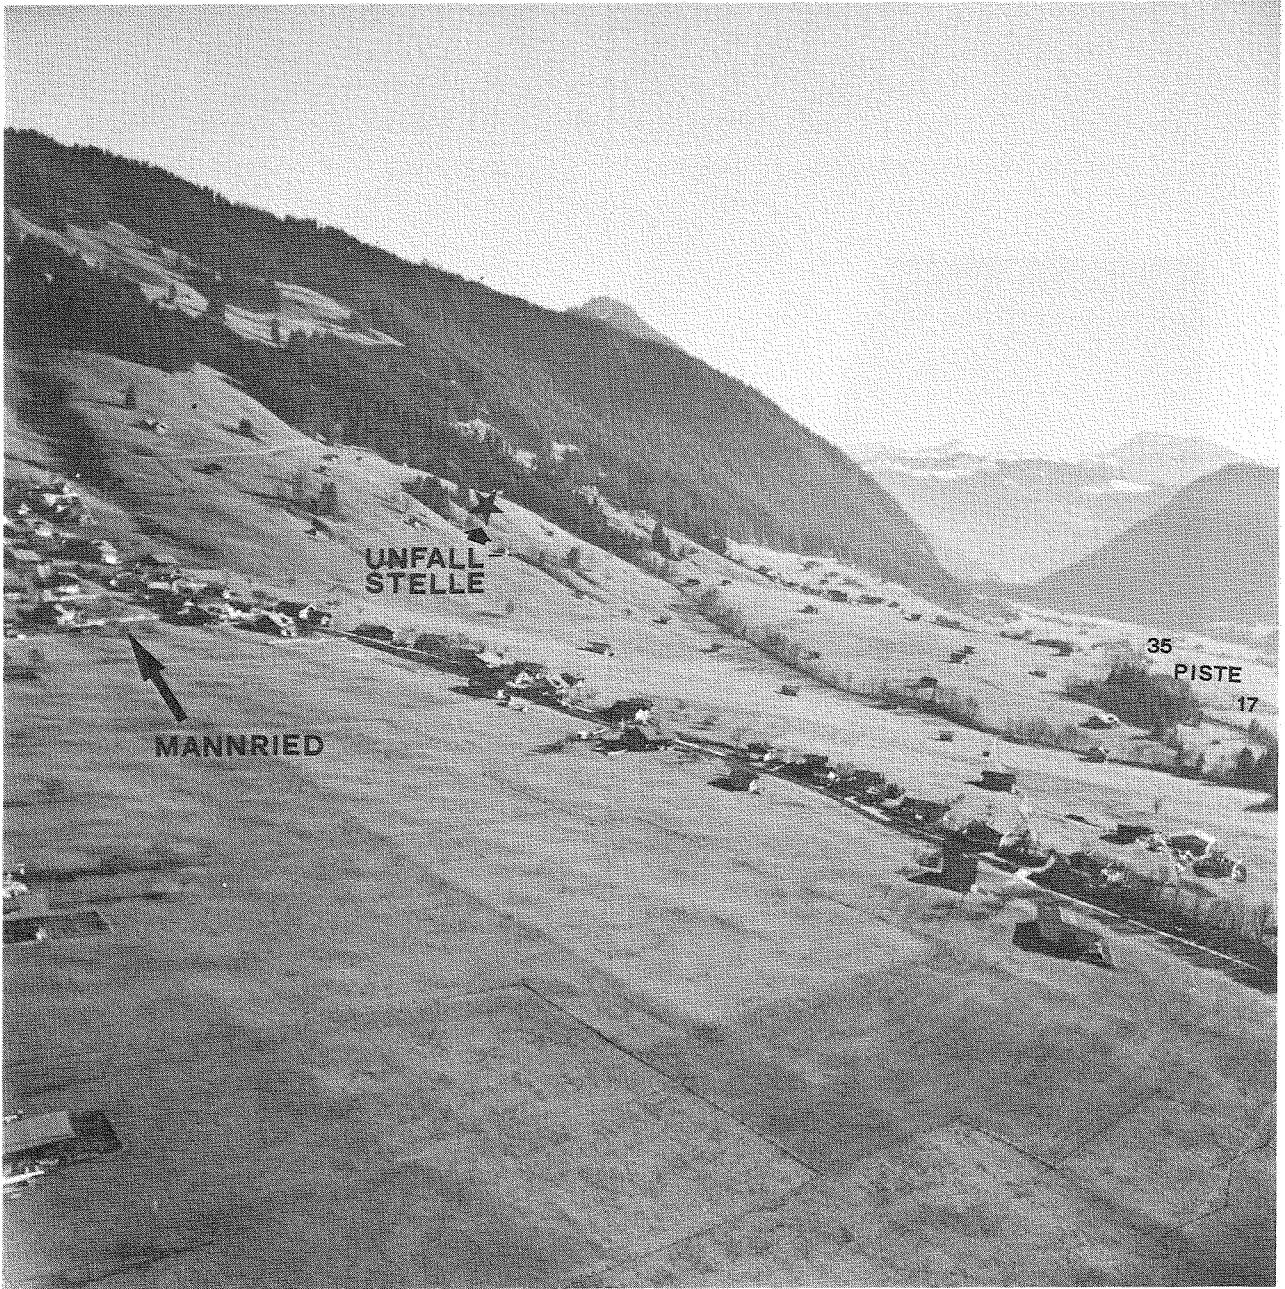
Nach der Umkehrkurve befand sich offenbar das Flugzeug in einer Situation und Position, aus der ein direkter Anflug auf Piste 17 nur bei sofortiger Reaktion des Piloten möglich gewesen wäre. Der schliesslich von X gefasste Entschluss, das Flugzeug geradeaus auf einem Geländeabsatz zu "deponieren", war unter den gegebenen Umständen folgerichtig.

Luftaufnahme

Blick nach vorn aus tief
geflogener Startkurve

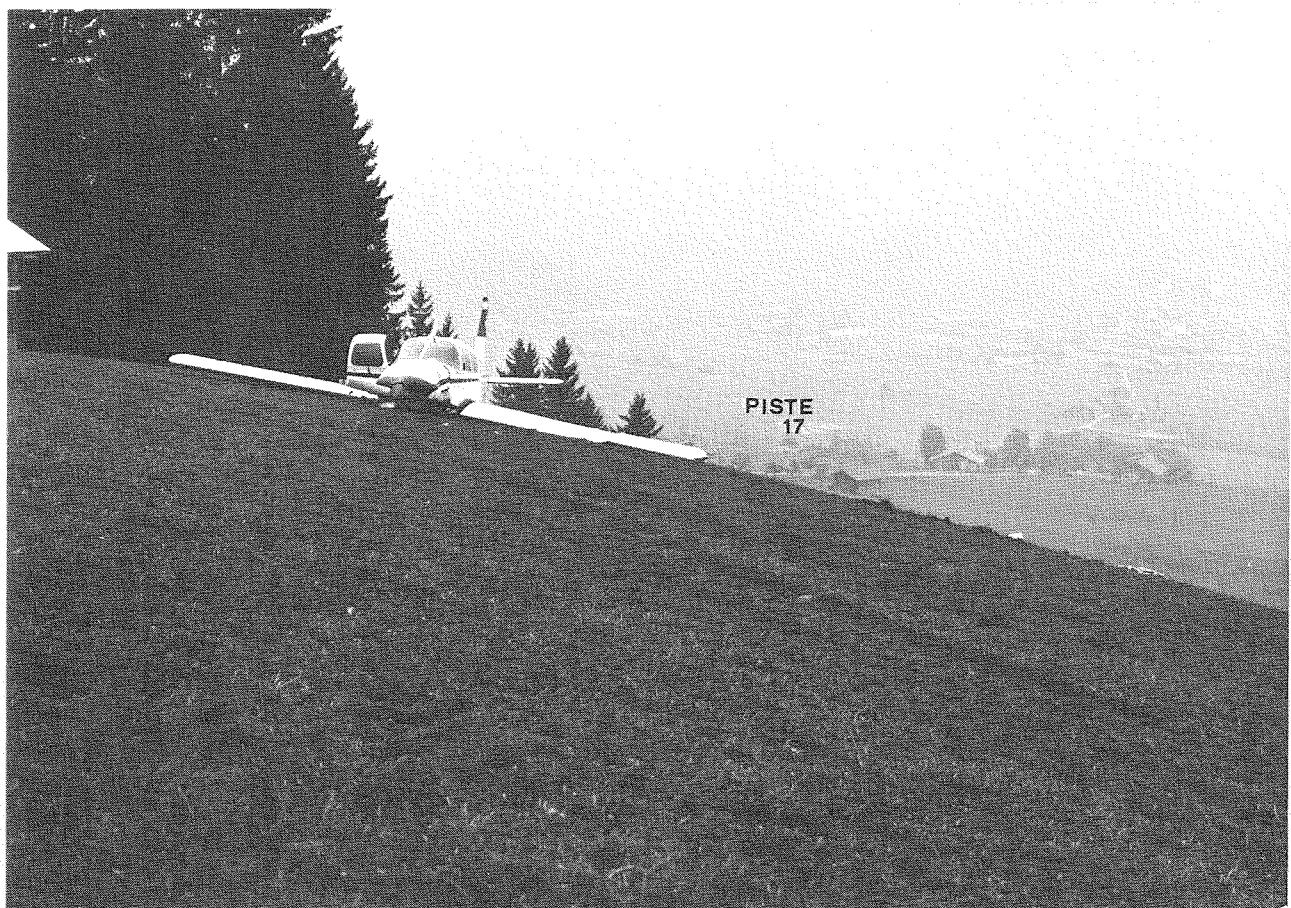
Das Flugzeug erlitt Totalschaden.

Wrack aus NE

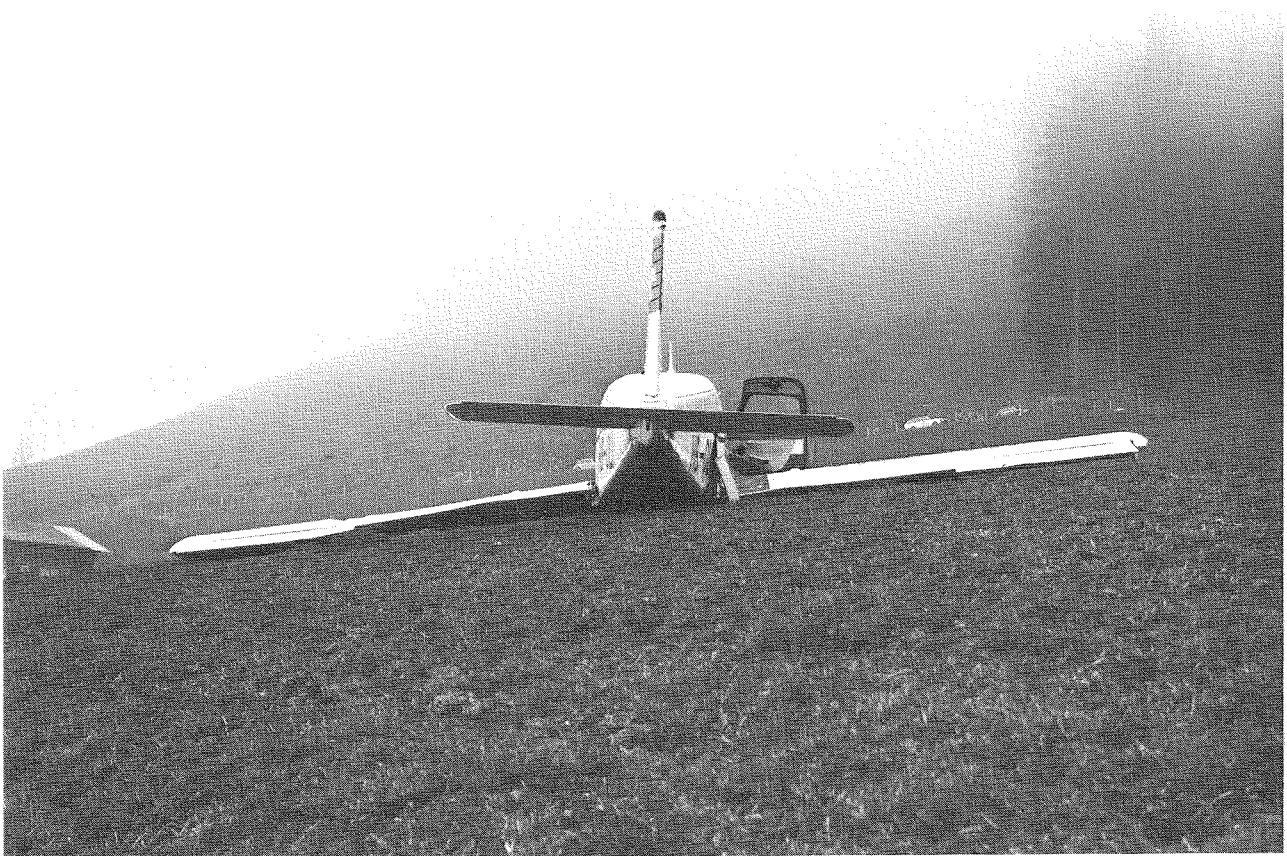
Beim Eintreffen des Untersuchungsleiters am frühen Nachmittag auf der Unfallstelle, lag dort die Nebeluntergrenze auf ca. 1120 m/M, d.h. ca 40 m über dem Wrack oder ca 187 m über dem Flugplatz (933 m/M). Gemäss Aussagen des bei der Untersuchung mitwirkenden Untersuchungsrichters und des zuständigen Polizeibeamten hatte sich die Nebeluntergrenze gegenüber dem Vormittag nicht wesentlich verändert.

Wrack aus W. Beachte Nebel-
untergrenze.

Aufnahme gemacht ca 1600 Uhr
des Unfalltages
