Schlussbericht der Eidgenössischen Flugunfall-Untersuchungskommission

des Hubschraubers Bell 47 G-2 HB-XAW

vom 9. April 1980
bei Kiesen/BE

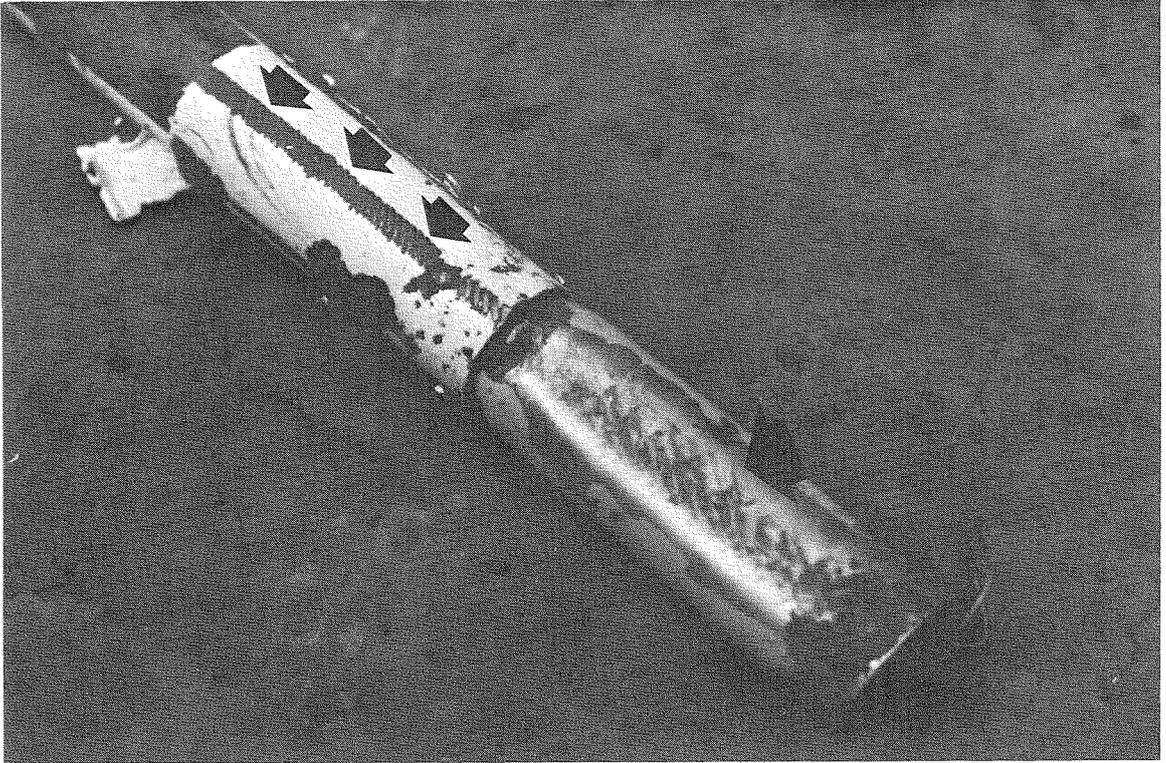
Mehrere und zum Teil markante Kabelschleifspuren, von einer Berührung mit dem 12 mm dicken Erdseil (Blitzschutz) der Hochspannungsleitung herrührend, wurden auf der rechten Seite des Kufengestells sowie auf der rechten Kabinenwand festgestellt.

Kabelspuren auf der rechten Seite des Kufengestells

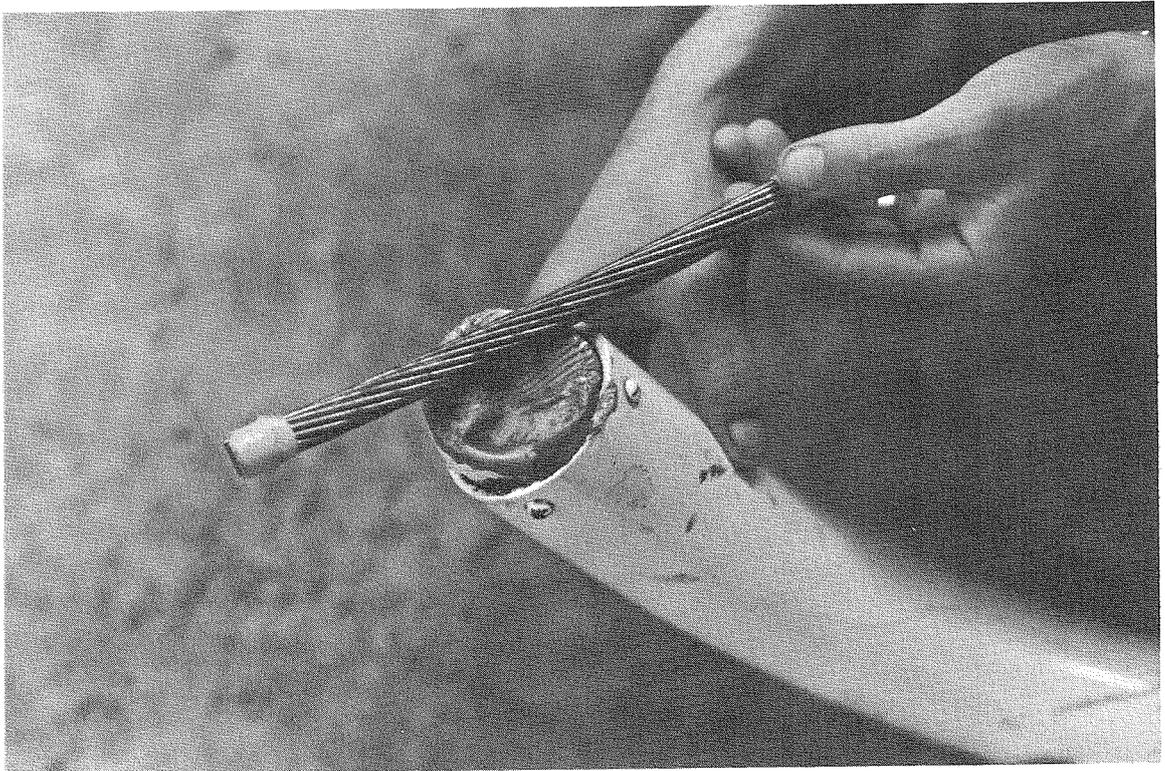
1.12.2 Das Spurenbild ergab, dass der Annäherungswinkel zu der Freileitung rund 30° betrug und dass die erste Berührung mit der Spitze des rechten Kufenhorns erfolgt ist. In der Folge brach das Horn ab, und bedingt durch die bei der Kollision hervorgerufene bruske Kippbewegung des Rumpfes nach vorne, geriet das Heck in den Rotorkreis; die Blätter des Hauptrotors schlugen in den Rumpf ein und trennten das Hinterteil samt Heckrotor ab.

Spitze des rechten Kufenhornes

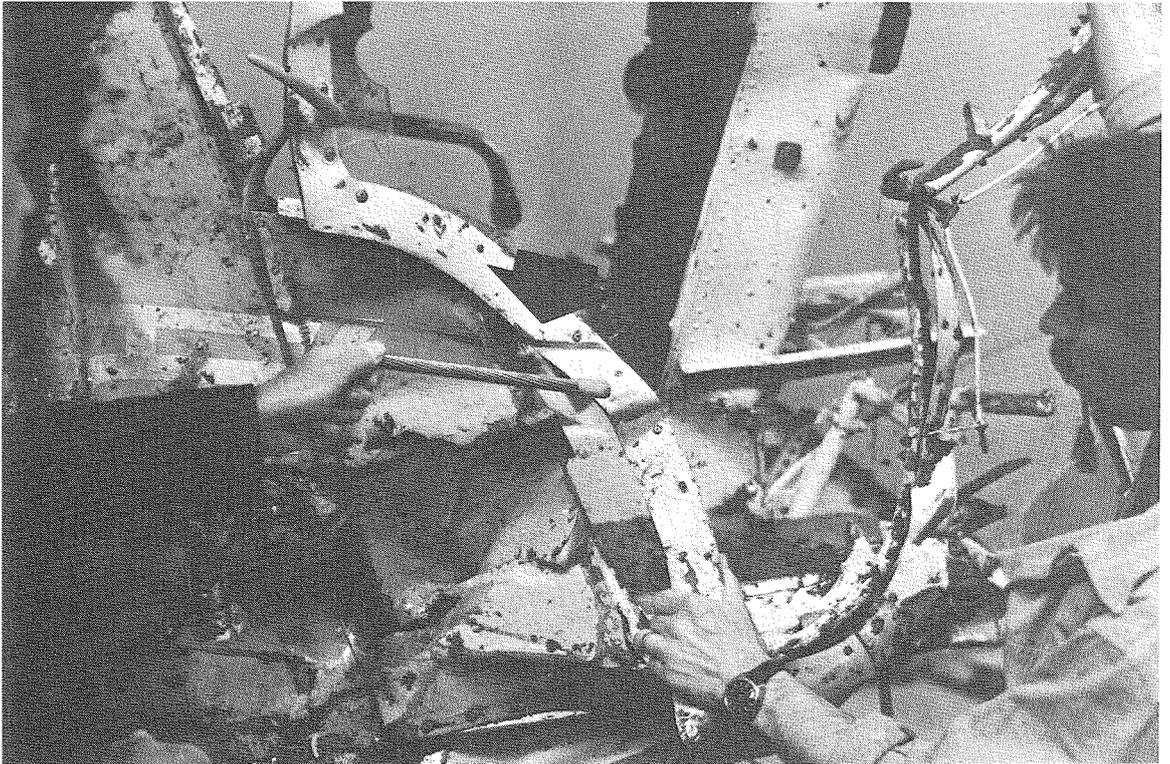
Kabelspuren auf der rechten Kabinenseite
