Schlussbericht der Eidgenössischen Flugunfall-Untersuchungskommission

des Hubschraubers Agusta Bell AB 204 B, HB-XKL

Heliswiss, Schweiz. Helikopter AG
vom 13. Juni 1980
bei Les Paccots/FR

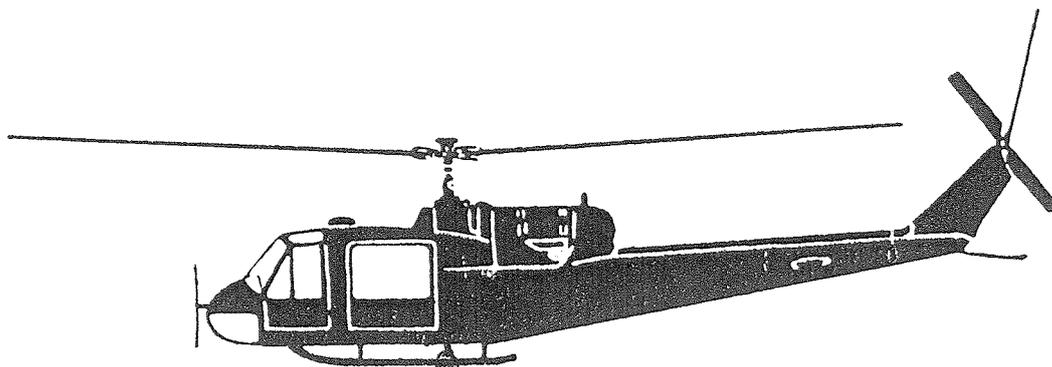
Die Lasten wurden mit 10 m langen Stahlschlingen an einer Lastenzange befestigt, welche mit einem 40 m langen Stahlkabel an der Lastenzange des Hubschraubers befestigt war, so dass die Lasten im Flug vertikal hingen.

Seilgeschirr aus einem
40 m Stahlkabel

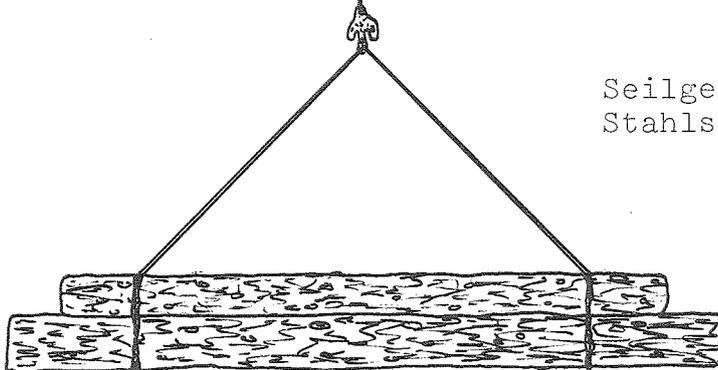
Da am Hubschrauber keine relevanten technischen Mängel festgestellt wurden, muss angenommen werden, dass beim Ablegen der Last auf den Holzstapel diese sich überrollte oder ein anderer Holzstamm vor vollendetem Klinkvorgang verrutschte und kurz auf die unter dem Hubschrauber hängende Tragschlinge oder die abzulegende Last zu liegen kam, was der Pilot beim gleichzeitigen Wegsteigen als abrupt wahrnahm. Das - wenn auch nur kurze - Aufliegen des Holzstammes auf das Tragseil genügte, den Hubschrauber in vertikale Schwingungen zu bringen. Diese Erscheinung ist beim Unfallbaumuster bekannt und kann auftreten, wenn die Steuerung der simultanen Blattverstellung etwas zu locker eingestellt ist. Die Ereignisse wickelten sich offenbar so rasch ab, dass der Pilot wegen der geringen Höhe über Grund die Situation nicht mehr unter Kontrolle bringen konnte.

Seilgeschirr aus 10 m
Stahlschlingen
