Rapport final de la Commission fédérale d'enquête sur les accidents d'aviation

de l'avion AS 202/15 Bravo HB-HEQ

survenu le 27 juillet 1980
à l'aérodrome de Gruyères

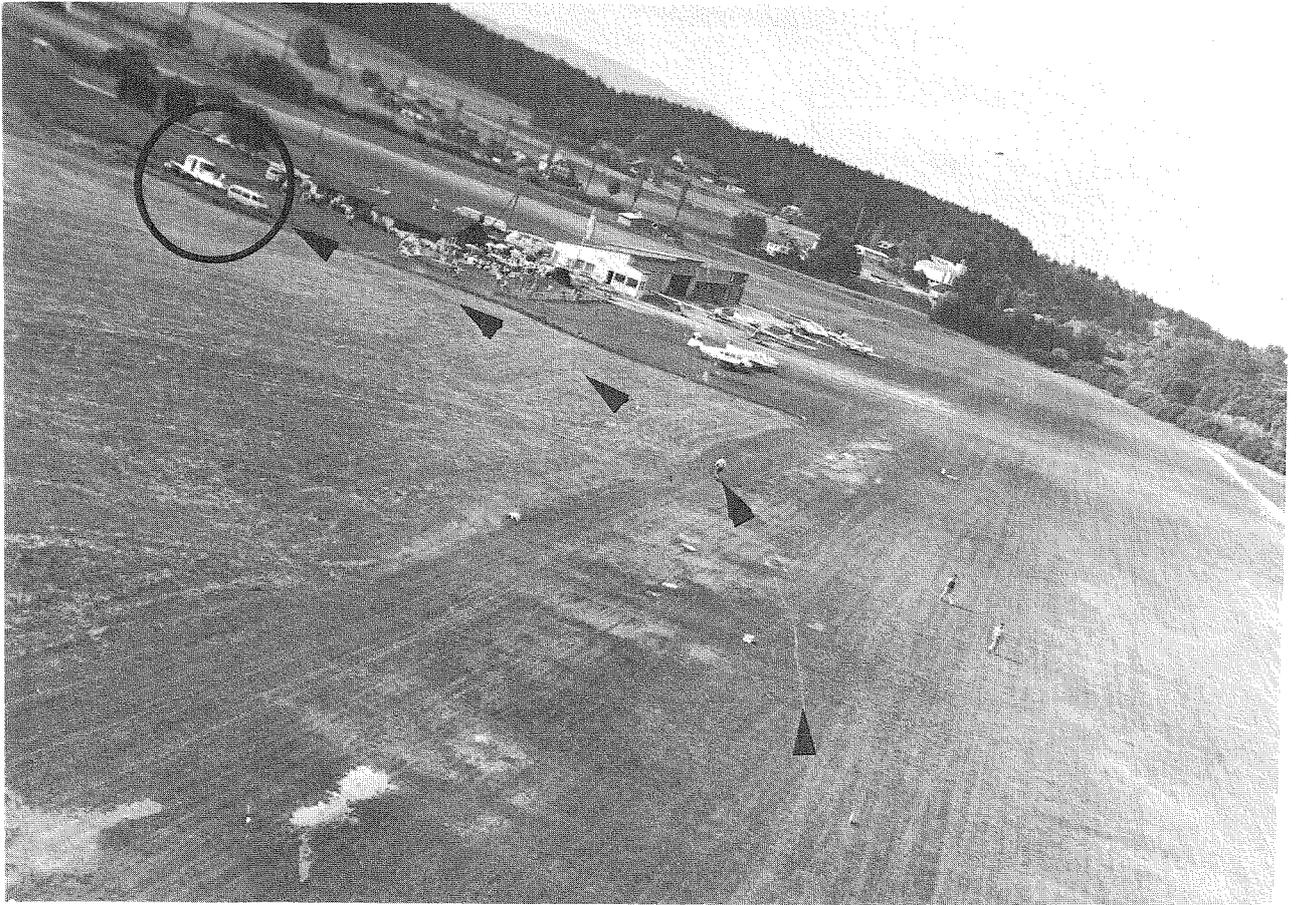
ACCIDENT DE L'AVION HB - HEQ
GRUYERES LE 27 JUILLET 1980

L'accident s'est produit 325 m après le seuil de piste décalé 36, 107 m à gauche de l'axe de celle-ci (annexe 1).

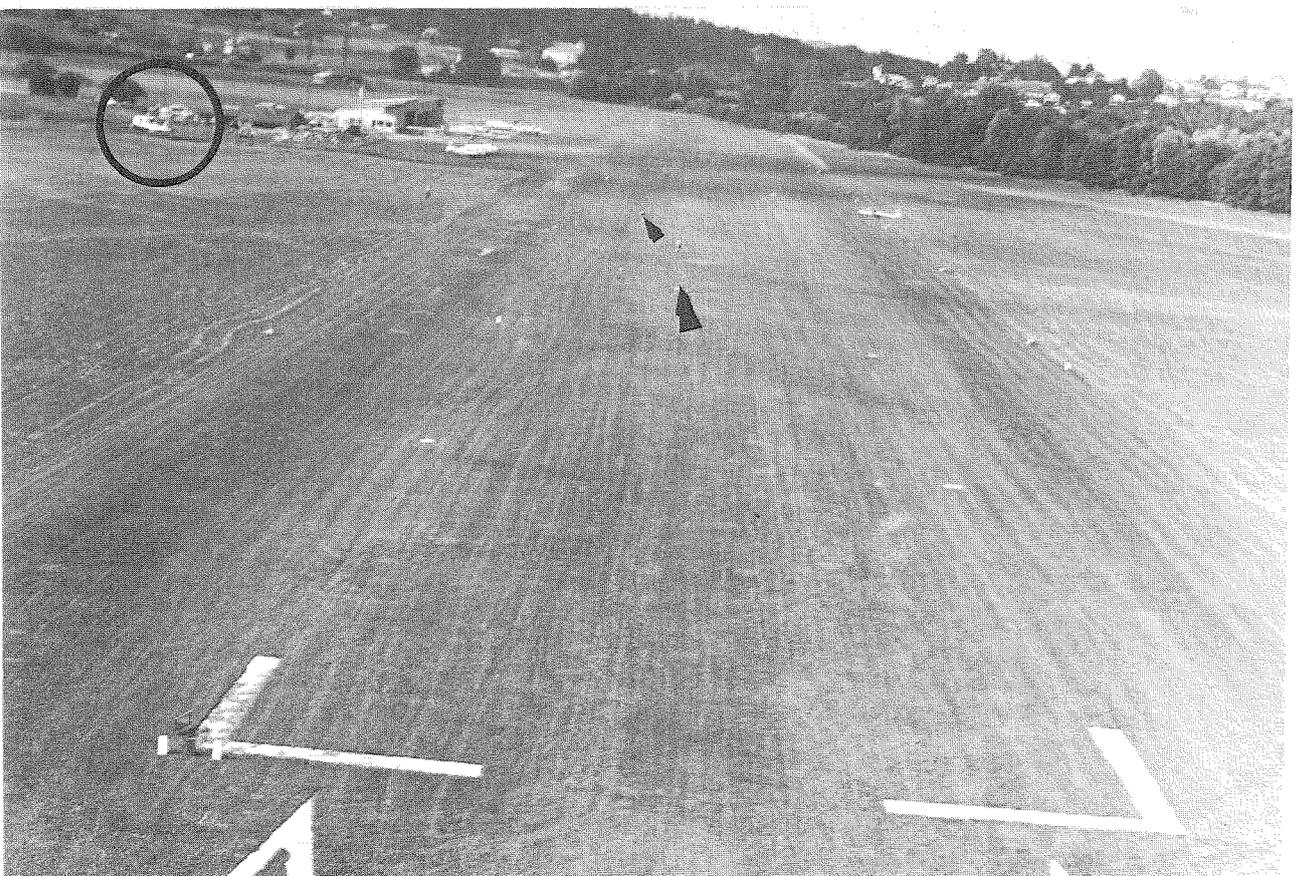
SITE DE L'ACCIDENT

L'avion est entré en collision avec les véhicules sur un cap de 310° , ce qui représente un écart de 50° à gauche par rapport à l'axe de la piste.

Il a percuté l'avant d'un fourgon automobile avec l'emplanture de l'aile droite, tandis que l'hélice cisailait la porte avant droite du véhicule. Ce dernier a été repoussé en arrière de 5,60 m par le choc. L'impact avec une voiture a eu lieu entre le milieu du bord d'attaque de l'aile gauche et le montant avant gauche du pare-brise de l'automobile.
