Rapport final de la Commission fédérale d'enquête sur les accidents d'aviation

des avions Mooney M-20 A HB-DUI
et Rockwell Commander 114 HB-NCI

survenu le 5 avril 1981
à Etoy VD

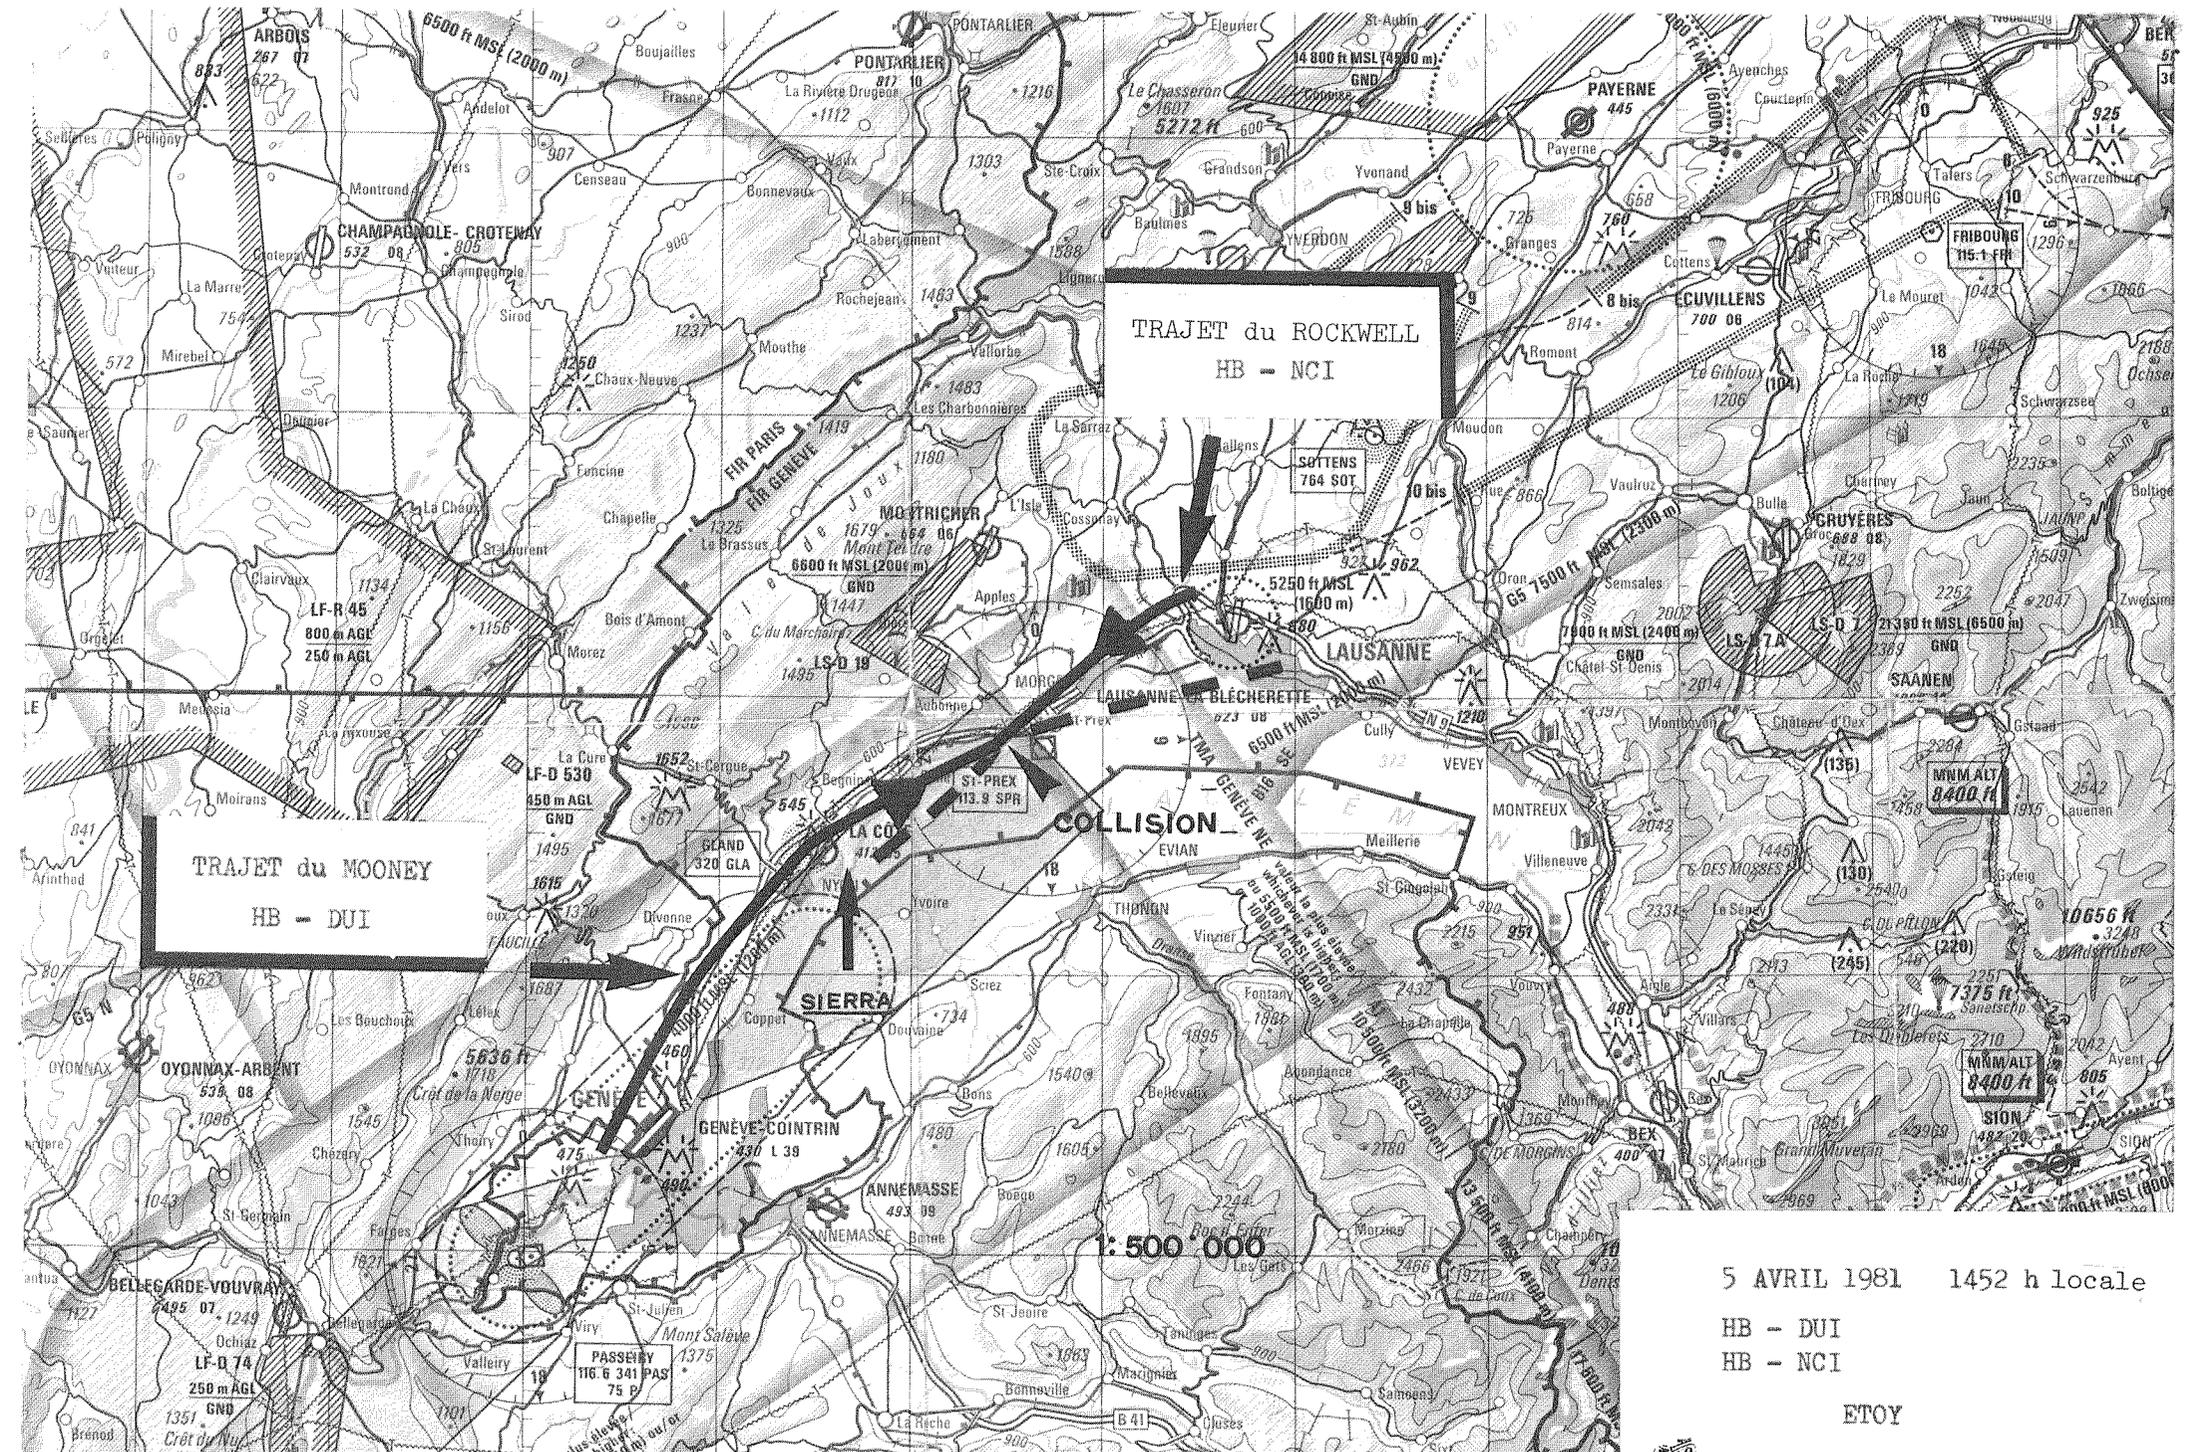
ATTERRISSAGE du MOONEY (523 100 /149 300)

COLLISION HB - DUI (521 000 - 147 000)
 HB - NCI

ALTITUDE PROBABLE 2900 FT/ MSL

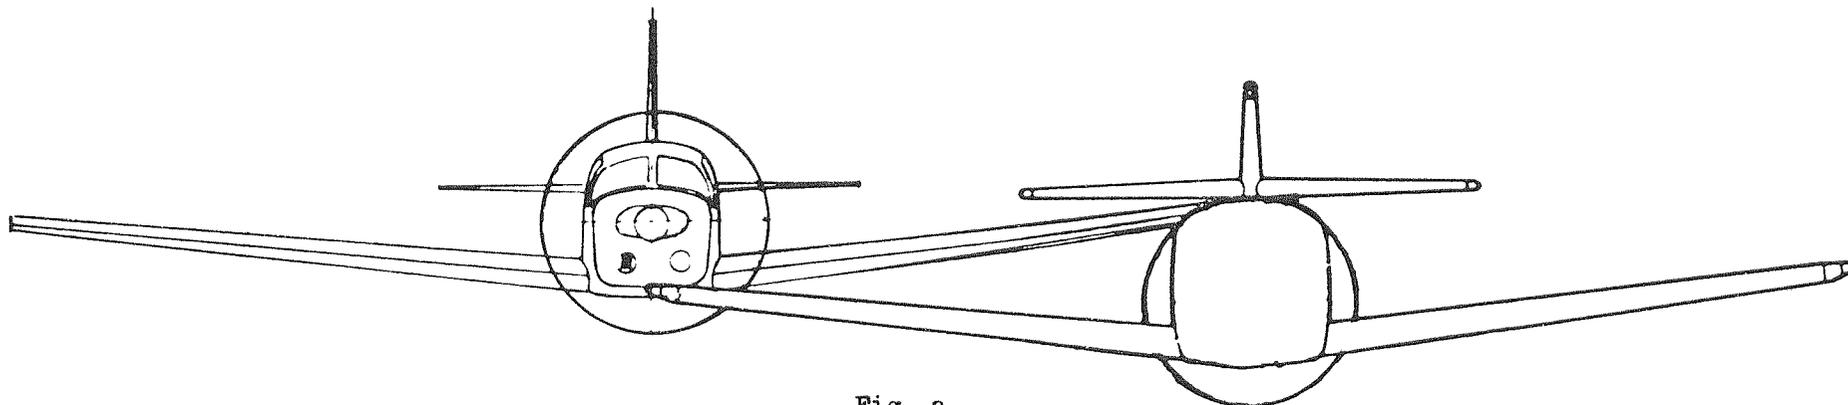
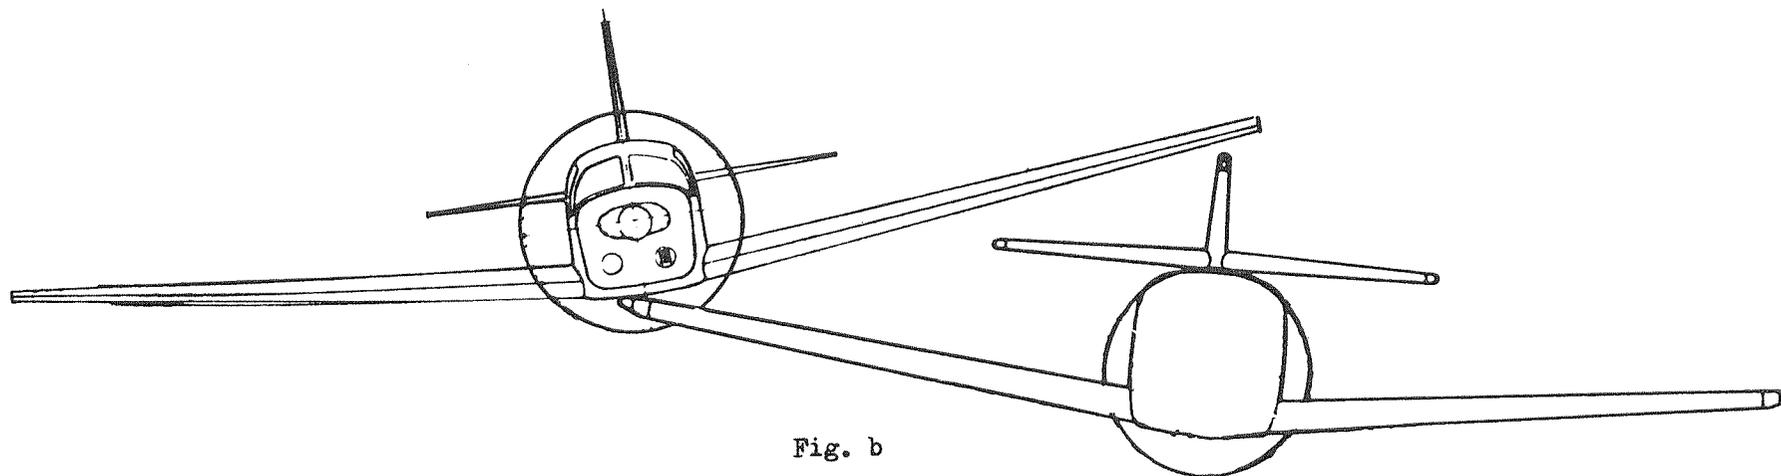
Lors de l'examen du Mooney, le feu à haute intensité gauche du Rockwell a été retrouvé dans le carénage de celui-là, sous le moteur, près du carburateur dont l'embase avait été brisée. La commande des gaz n'était plus manoeuvrable et la roue de pouce du train d'atterrissage était coincée dans son logement, lui-même endommagé. Enfin, des traces de peinture bleue provenant du Rockwell ont été relevées sur les pales de l'hélice.

Quant au Rockwell, l'extrémité de son aile gauche était déchiquetée sur une distance d'environ 80 cm. L'aileron avait été arraché et n'était retenu à l'avion que par la charnière intérieure.

Esquisse effectuée d'après les dessins des manuels de vol montrant approximativement
a- comment les deux avions se seraient touchés si leur pilote ne s'étaient pas vus du tout,
b- comment ils se sont probablement touchés.
