Schlussbericht der Eidgenössischen Flugunfall-Untersuchungskommission

des Flugzeuges Beech Bonanza F-33 A HB-EHM

vom 19. Juli 1980

Zürich, im Gebiet Gänziloo

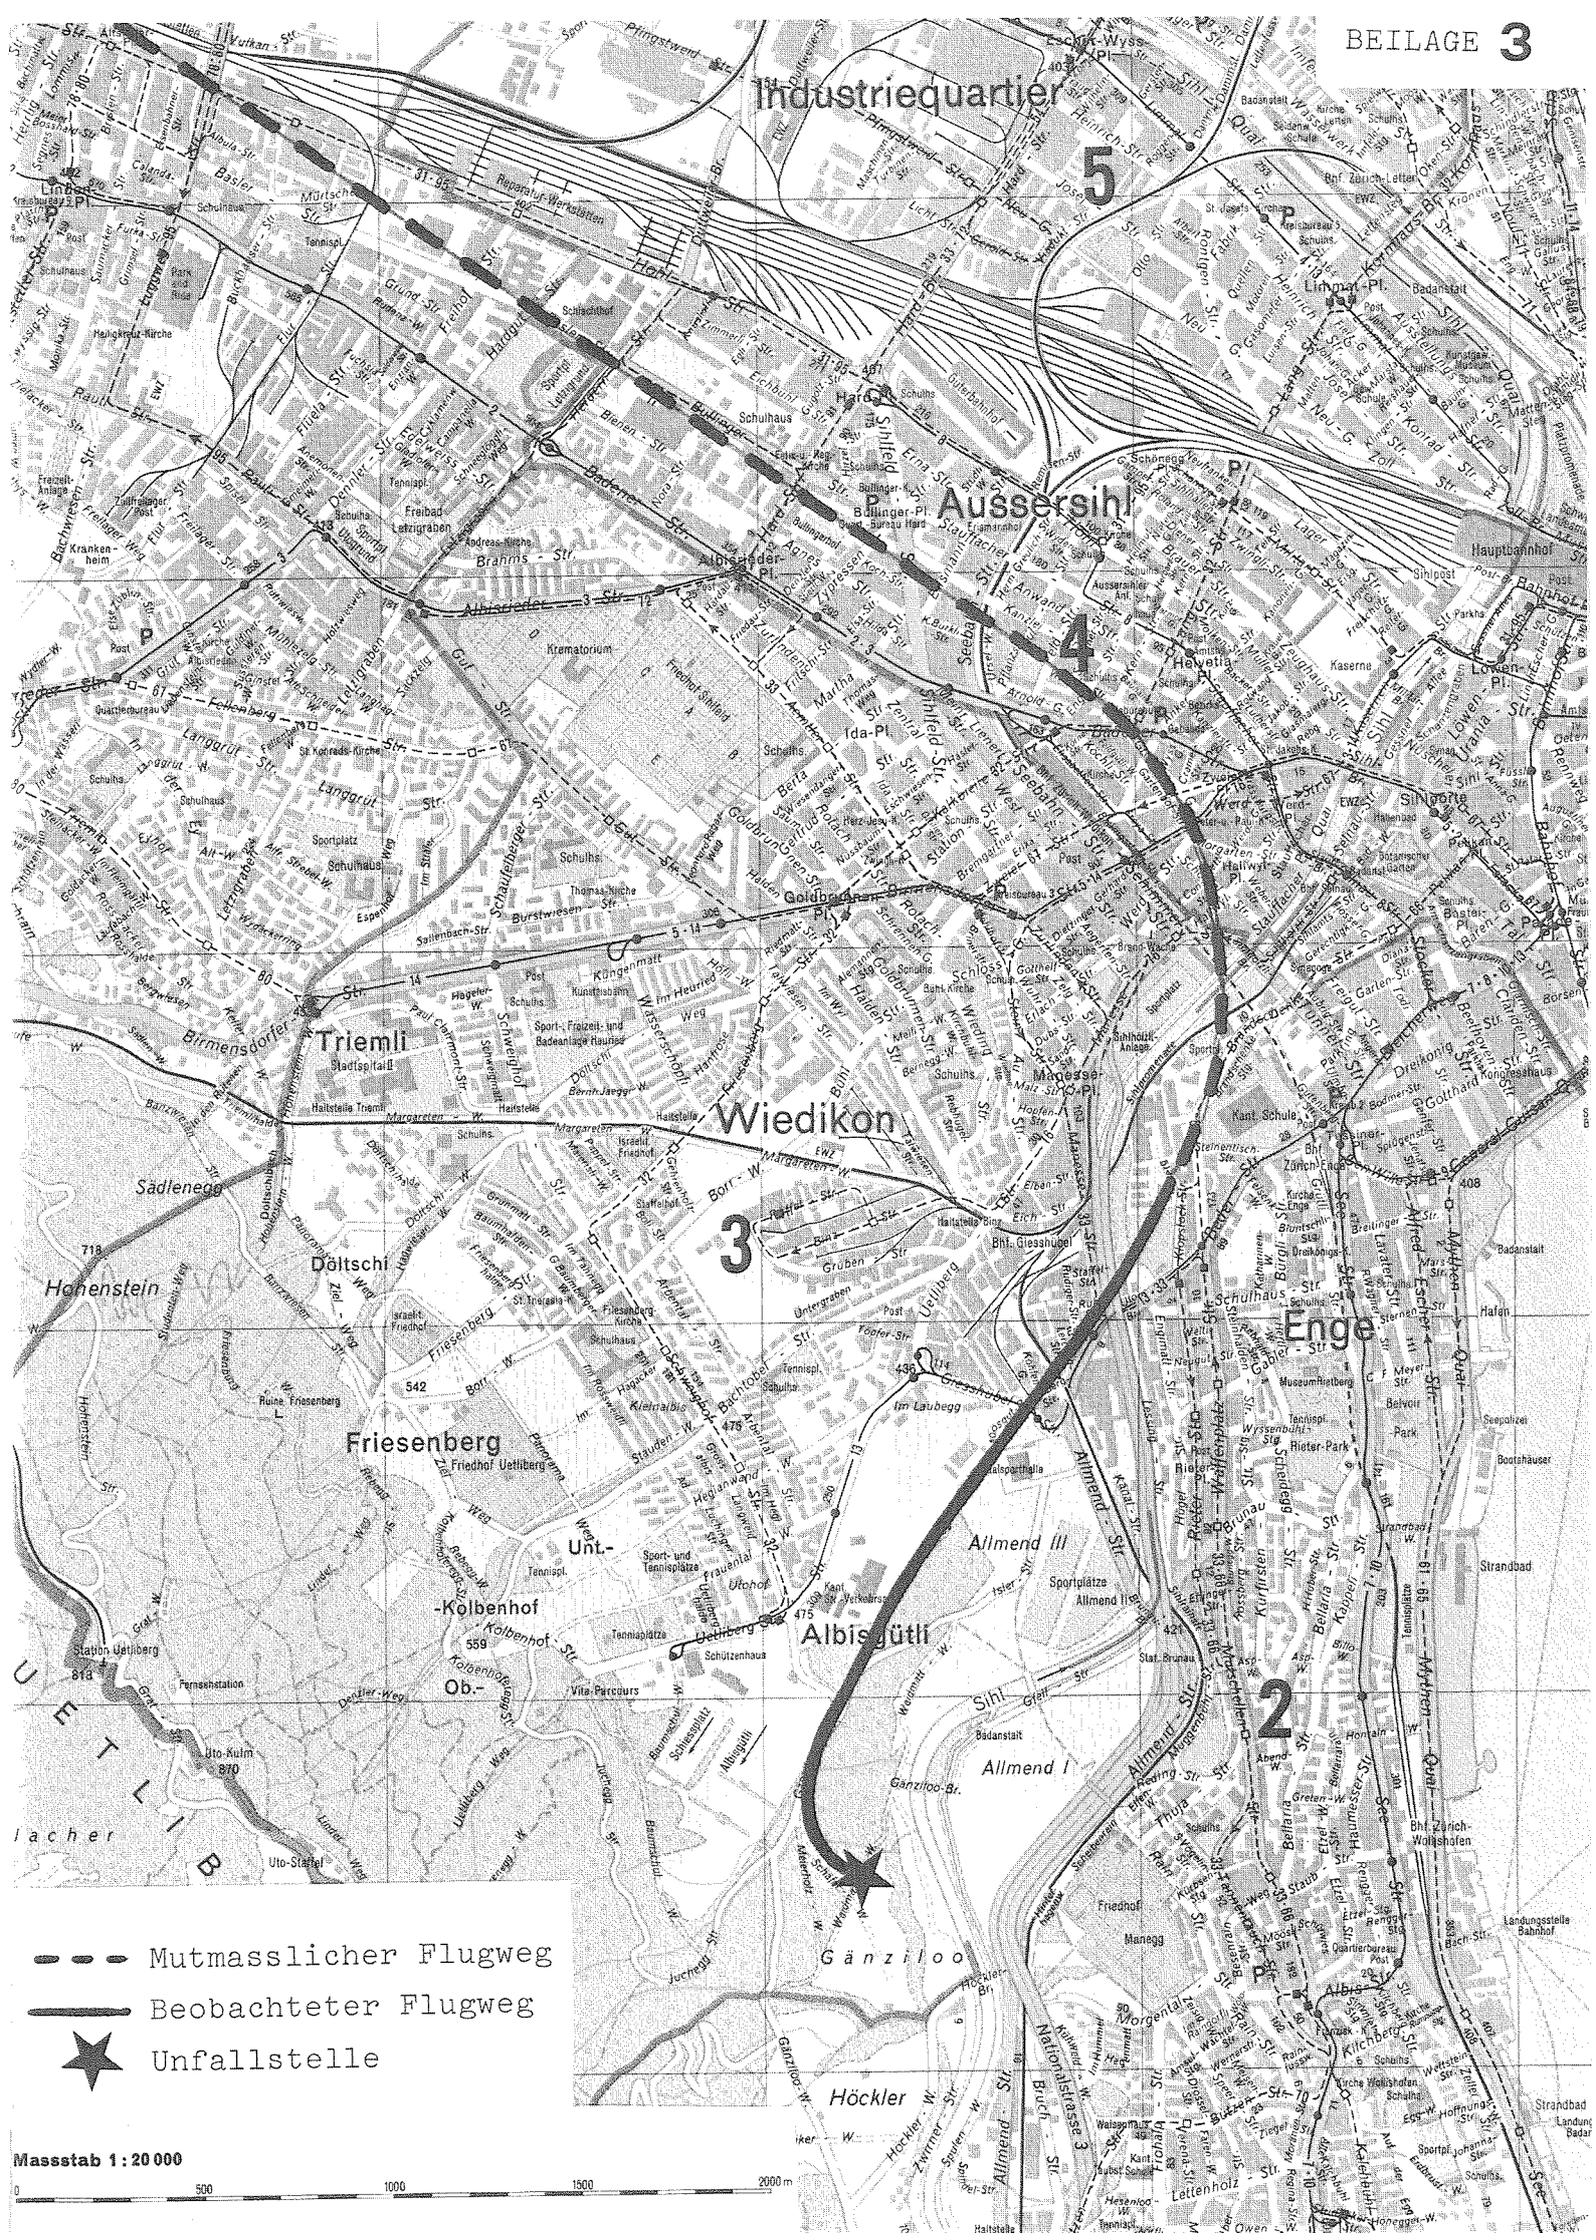
Ueber dem Wald südlich des Albisgütli bzw. nördlich des Gänziloo, führte das Flugzeug eine steile Linkskurve mit 60 bis 80 ° Querneigung aus. Nach einer Richtungsänderung von ca 90 ° kippte das Flugzeug nach vorne links ab und stürzte etwa 1444 Uhr in den Wald. Nach dem Aufprall ging das Wrack sofort in Flammen auf.

- - - Mutmasslicher Flugweg
- Beobachteter Flugweg
- ★ Unfallstelle

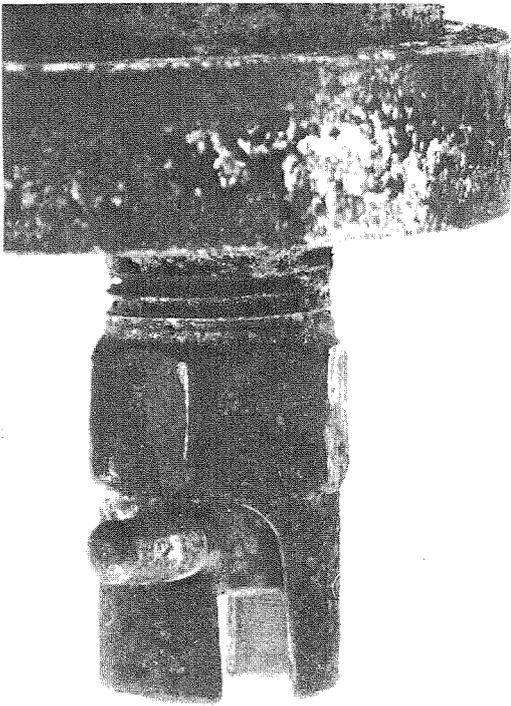
geöffnet

Versuche am Boden mit einem Flugzeug gleichen Typs und gleichen Modifikationen wie die HB-EHM (statischer Versuch) ergaben bei geöffnetem Drain Valve folgende Ergebnisse:

- Beim Starten des Motors treten keinerlei Schwierigkeiten auf.
- Der Motor läuft bei Startleistung normal.

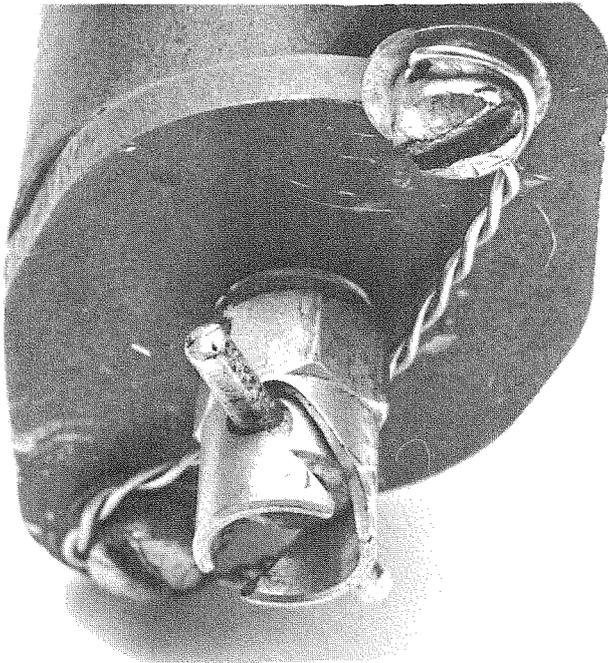
geöffnet

1.12.6 Das unter dem Rumpf angeordnete Drain Valve (Kondenswasser-Ablassventil) des Benzinfilters befand sich in offener Stellung (Beilage 4).

Laut Untersuchungsbericht des Wissenschaftlichen Dienstes der Stadtpolizei Zürich (WD), befand sich das Drain Valve zur Zeit des Brandes in offener Stellung.

- Das Drain Valve war während des Brandes offen. Ein gewaltsames Öffnen beim Aufprall ist unwahrscheinlich, da keine darauf hinweisende Beschädigungen vorhanden sind.

Wie statische Versuche ergaben, läuft der Motor auch bei geöffnetem Drain Valve normal. Diese Ergebnisse lassen sich aber nicht ohne weiteres auf die Verhältnisse im Flug übertragen. Deshalb muss offen bleiben, ob das offene Drain Valve als Ursache für die Motorstörung in Frage kommt.
