Schlussbericht der Eidgenössischen Flugunfall-Untersuchungskommission

des Flugzeugs Piper Cub J3C HB-OBP

10. März 1963

auf dem Flugfeld Wangen-Lachen SZ

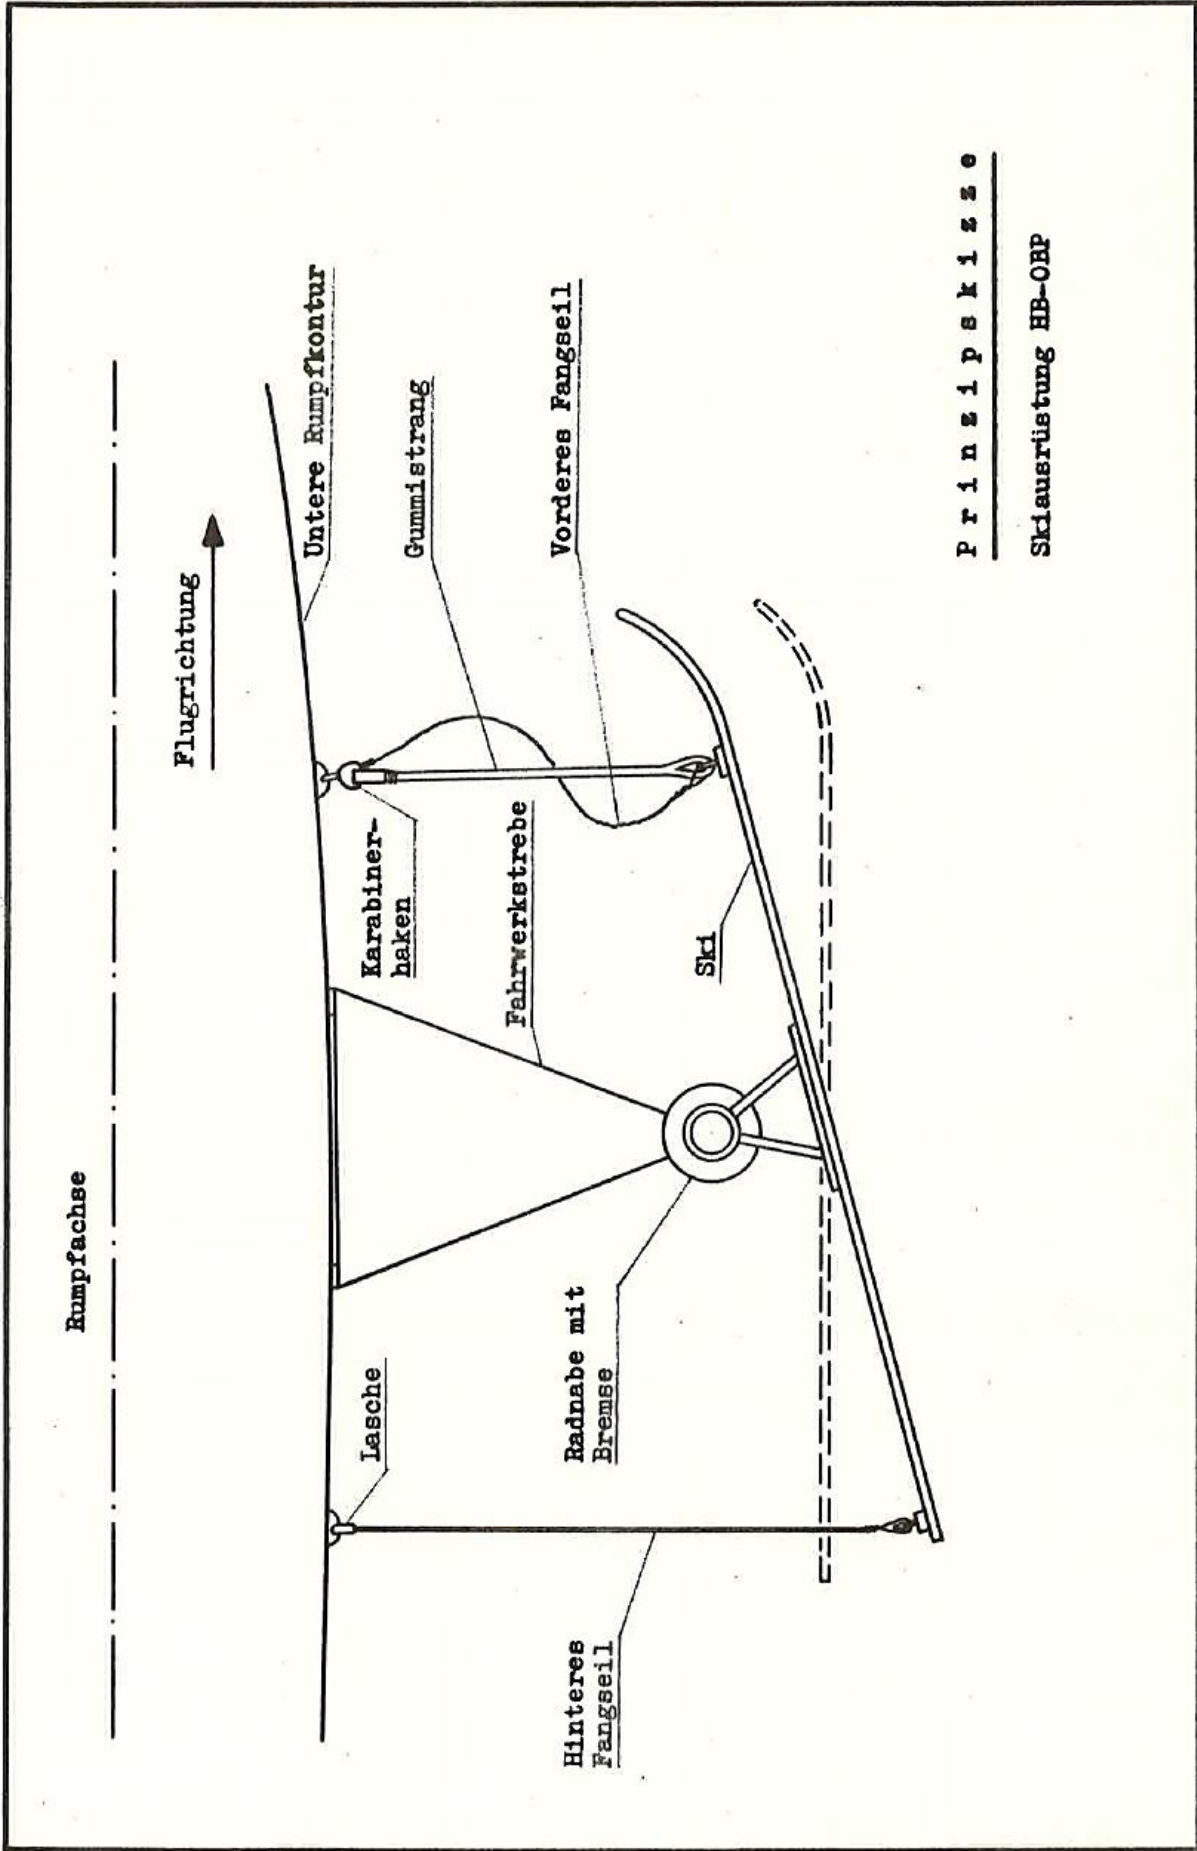
P r i n z i p s k i z z e

222.1 Das Flugzeug war auf dem Unfallflug mit Holzskiern ausgerüstet, mit folgenden wesentlichen Konstruktionselementen:

- Die 150 cm langen und 27 cm breiten Skier werden beidseits anstelle der Räder auf die Radwelle aufgesetzt und sind um die Radachse beweglich.
- Die Beweglichkeit ist beschränkt durch Fangseile, die von den beiden Enden jedes Skis an die Rumpfstruktur führen. Am hinteren Ende handelt es sich um ein 88 cm langes Drahtseil, am vorderen Ende um einen 70 cm langen Gummistrang, zu welchem ein 110 cm langes Fangseil parallel läuft. Vorn werden Fangseil und Gummistrang mit einem Karabinerhaken, hinten wird das Drahtseil mit einer Lasche an je einem Rumpfbeschlag eingehängt.
- Die auf diese Weise begrenzte Bewegungsfreiheit beträgt rund 15°. Im Flug ist das hintere Kabel gespannt, und die

Skier sind gegenüber der Rumpfachse um diese 15° nach vorn oben angestellt.

- Hinteres Fangseil am unteren Ende in Gewaltbruch gerissen.

- Vorderes Fangseil nahe am oberen Anschluss gerissen, Gummiseil intakt, Karabinerhaken an Bügel und Verlängerung gebrochen, Reihenfolge dieser Brüche nicht mehr zu ermitteln.
- Festigkeit der Fangseile und Seilanschlüsse befriedigend; Festigkeit der Karabinerhaken nur 30 % der Reissfestigkeit der Kabel.

Skiausrüstung HB-ORP
