über die Untersuchung des Unfalles  
des Flugzeuges Piper PA-28RT-201T HB-PDK  
am 11. Juli 1981 bei Warburg  
Bundesrepublik Deutschland

**FLUGUNFALLUNTERSUCHUNGSSTELLE**

über die Untersuchung des Unfalles der Piper  
PA 28 RT-201 T, HB-PDK, am 11.7.1981 bei  
Warburg

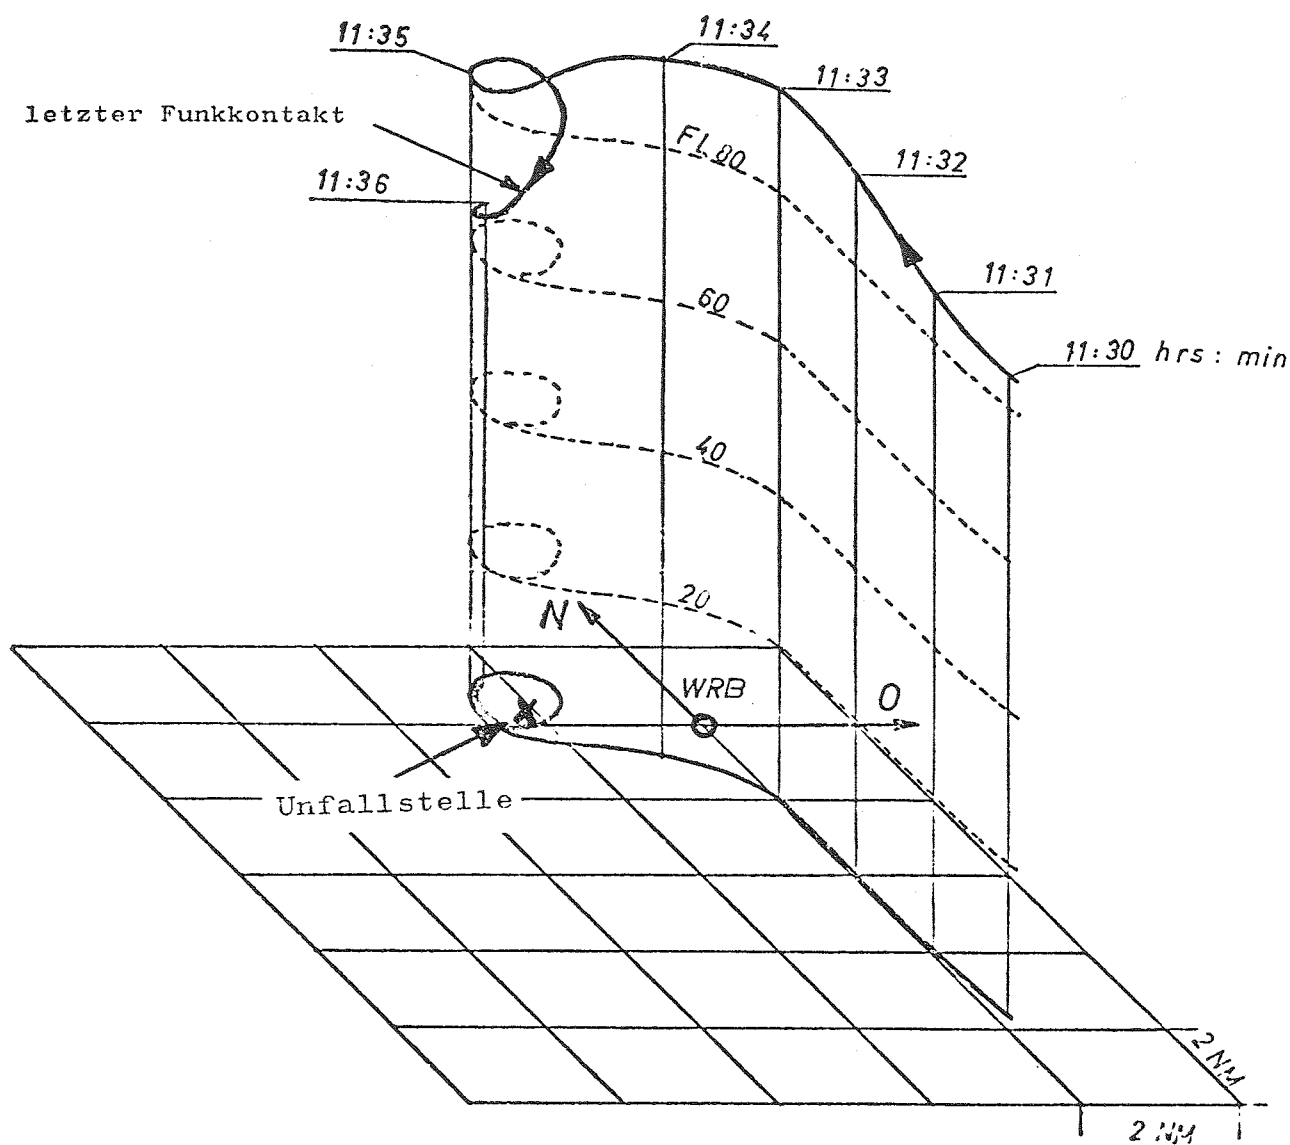
FLUGWEG NACH RADARAUFZEICHNUNGEN

In dem verunfallten Flugzeug war weder ein Flugschreiber noch ein Führerraumtonbandgerät eingebaut. Es war jedoch ein Transponder mit Höhenkodierung eingebaut, der auch eingeschaltet war, während das Flugzeug mit "Frankfurt Information" und "Bremen Information" Kontakt hatte. Die ausgestrahlten Radardaten liefen auch bei Eurocontrol in Maastricht und Karlsruhe auf, wo sie in Rechenanlagen gespeichert wurden. Diese gespeicherten Radardaten wurden für die letzten 6 Minuten des Fluges ausgewertet und lieferten den in Anlage 3 dargestellten Flugverlauf. Von 11:30 bis 11:33 führte das Flugzeug einen Steigflug von FL 85 nach FL 94 aus. Der Kurs war dabei nahezu genau Nord und führte auf das VOR Warburg zu. Um 11:33 begann das Flugzeug nach links von diesem Kurs abzuweichen, wobei die Höhe zuerst konstant blieb. Im weiteren Verlauf ging das Flugzeug in einen Sinkflug über, wobei sich gleichzeitig die Drehrichtung nach rechts änderte. Die Radaraufzeichnungen enden, nachdem das Flugzeug ca. 1 Umdrehung ausgeführt hatte und dabei bis auf FL 65 gesunken war.
