# Schlussbericht der Eidgenössischen Flugunfall-Untersuchungskommission

des Helikopters Hughes 269 C HB-XIT

vom 18. September 1980  
Alp Butzen (NE Pragelpass)/SZ

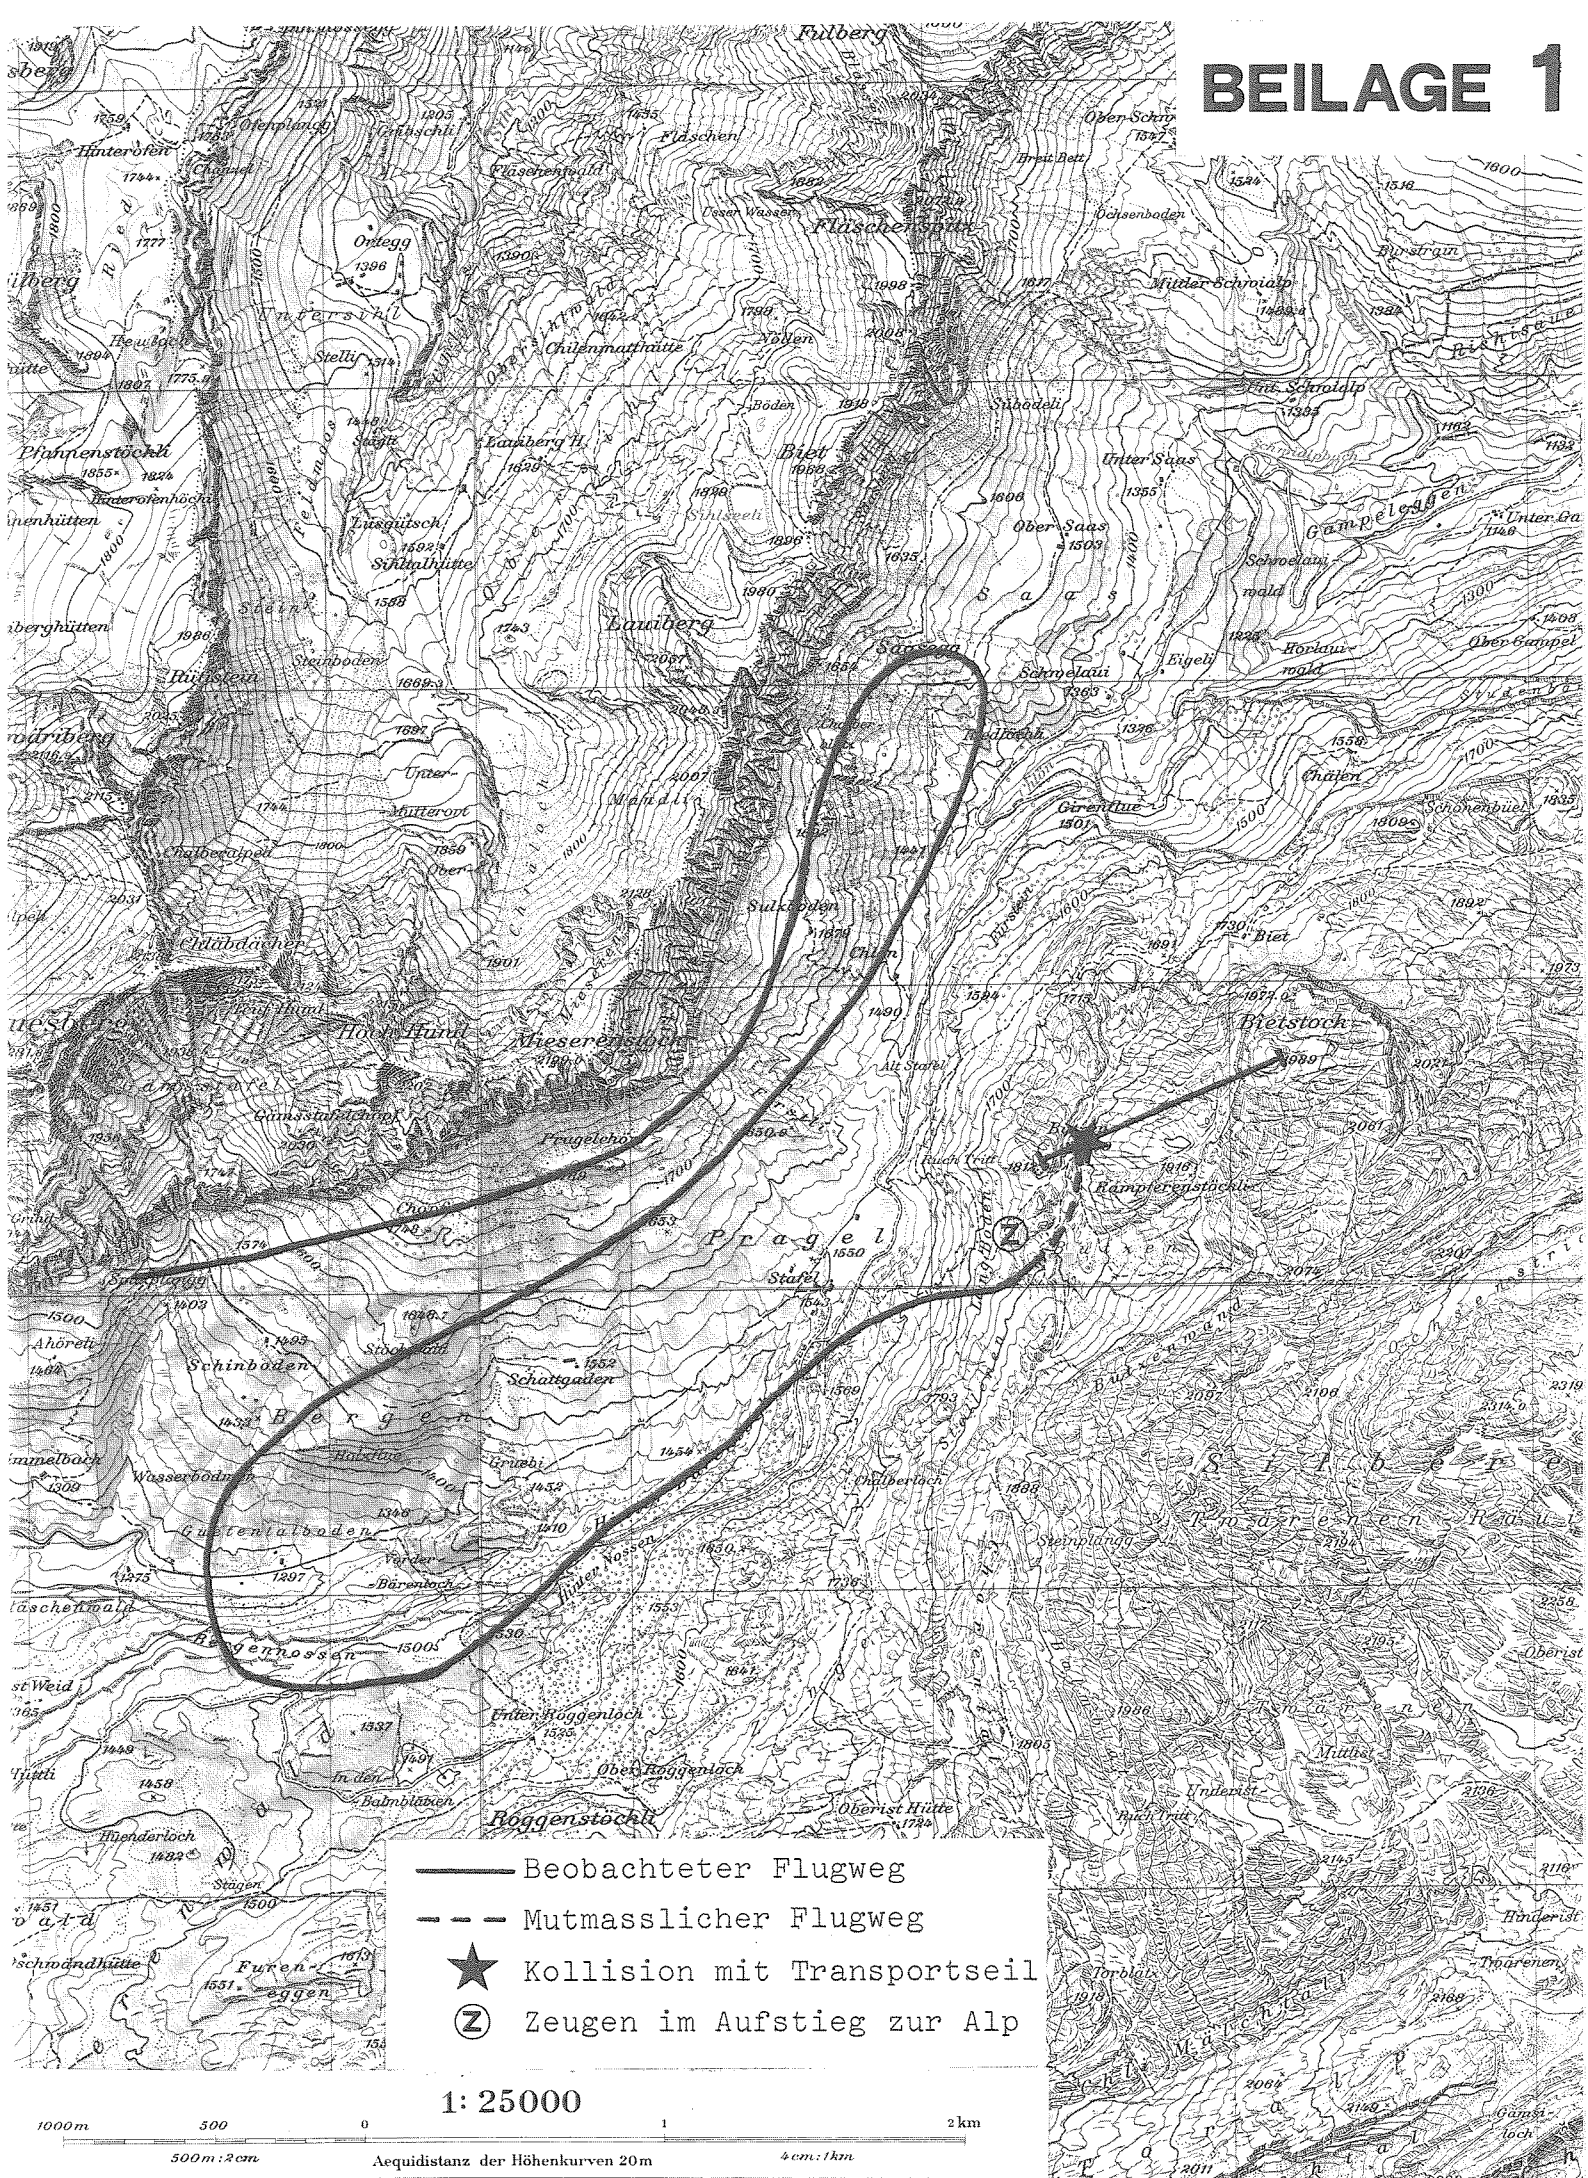
# BEILAGE 1

### 1.1 Flugverlauf (Beilage 1)

Ungefähr um 1105 Uhr landete die HB-XIT nordwestlich des Spirstocks bei Pt. 1710. Der Fluglehrer traf dort den Chefpiloten der Firma und orientierte diesen, dass er vor der Mittagspause beabsichtige, noch zwei bis drei Aussenlandungen im Gebiet Pragel durchzuführen. Die HB-XIT startete ca um 1115 Uhr in Richtung Pragel.

Drei Zeugen, die sich in der Alphütte der Alp Butzen nordöstlich des Pragel befanden, hörten rasch zunehmenden Motorenlärm eines tief fliegenden Helikopters. Als sie aus der Hütte traten, vernahmen sie plötzlich das Geräusch einer Kollision und fanden anschliessend hinter der Hütte das brennende Wrack eines Helikopters.

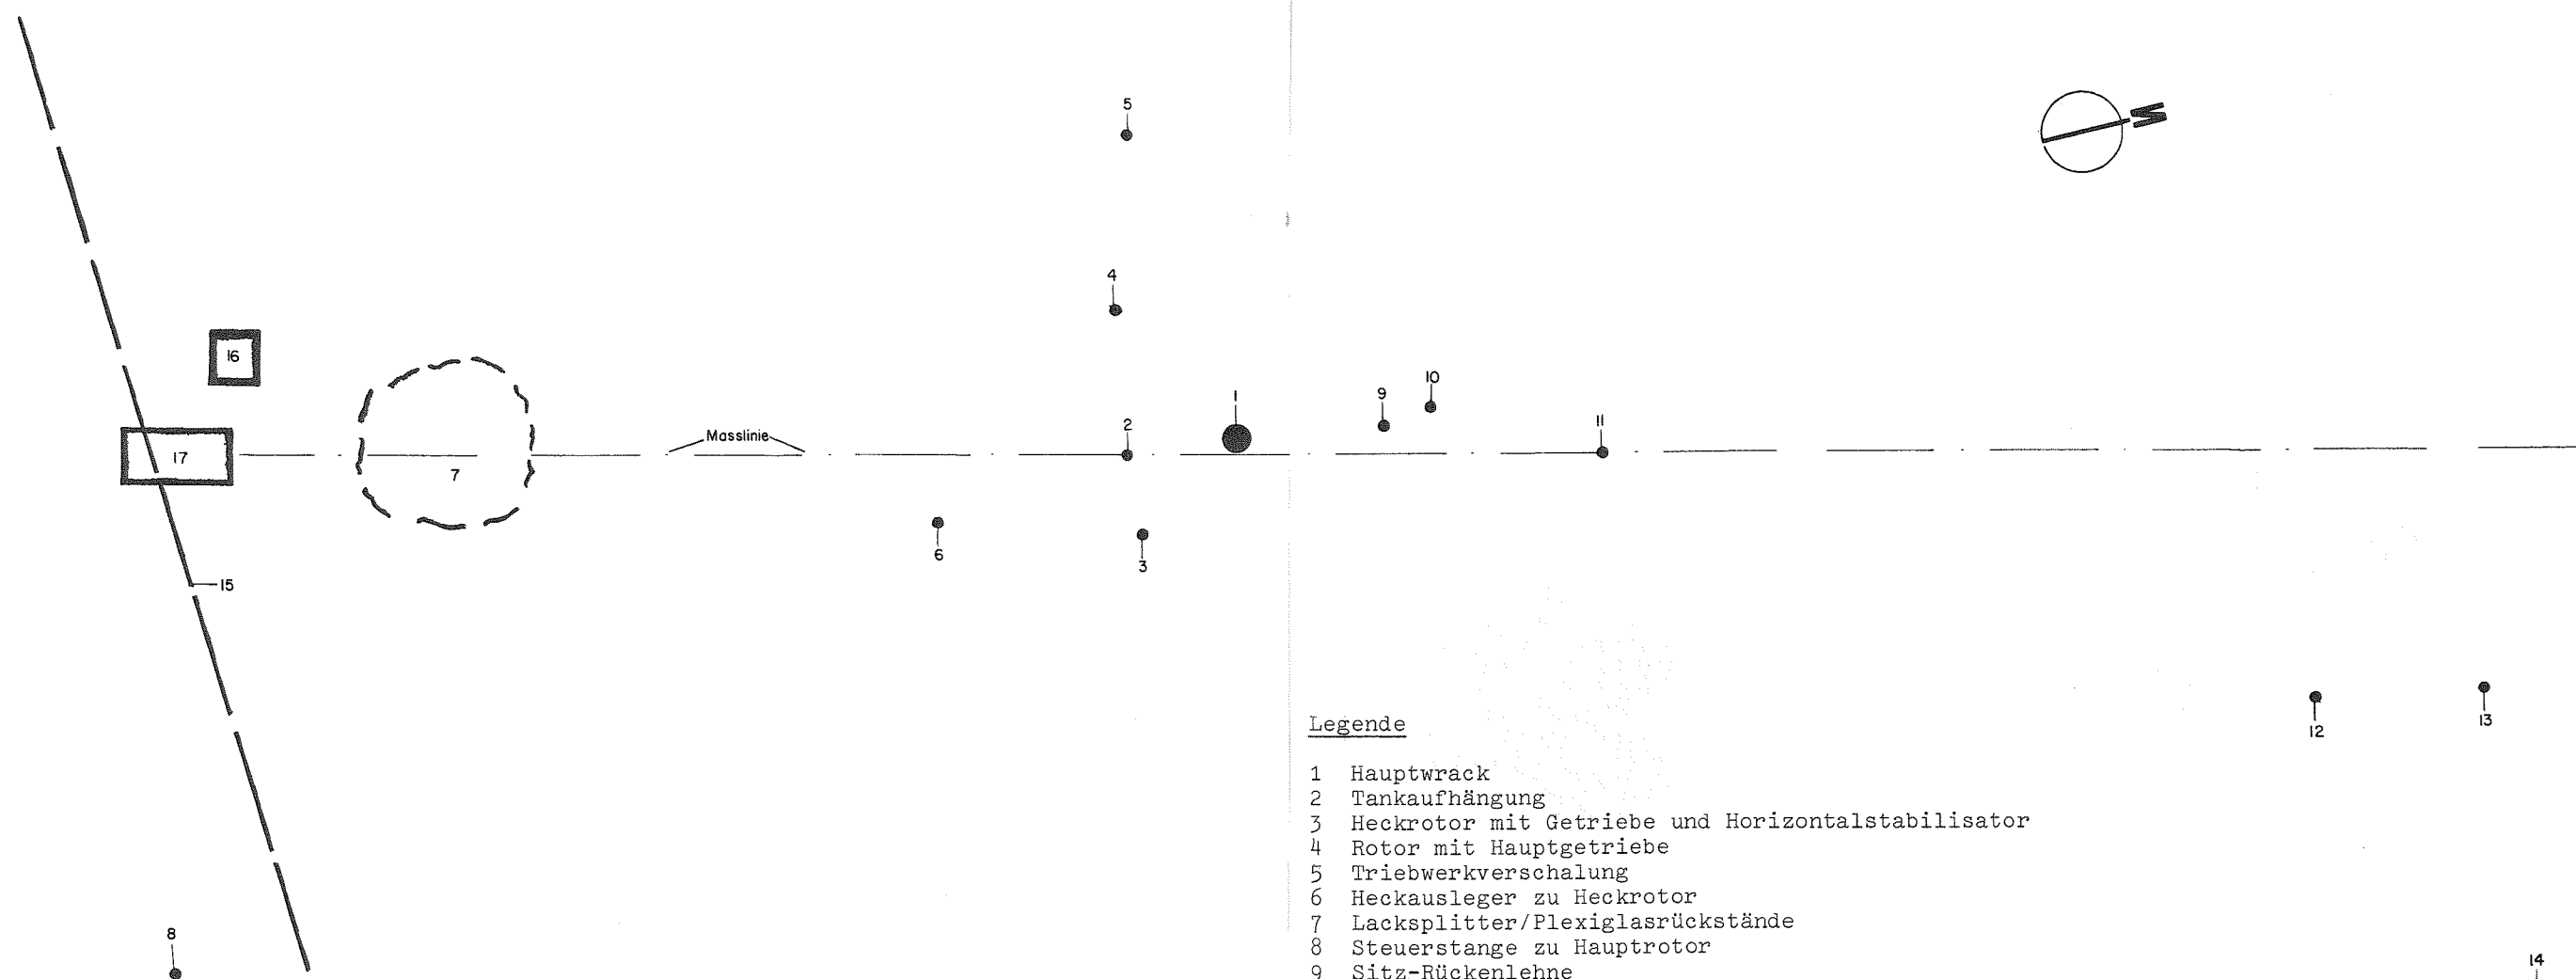
# BEILAGE 2

Die Aufschlagstelle liegt rund 40 m nördlich des in einem Winkel von ca 60° quer über die Geländevertiefung auf der Alp Butzen gespannten Transportseils. Zahlreiche Trümmer wie Teile des Heckrumpfes, Heckrotorantriebes und der Kabinenausrüstung lagen in Flugrichtung zerstreut auf dem Talboden (Beilage 2).

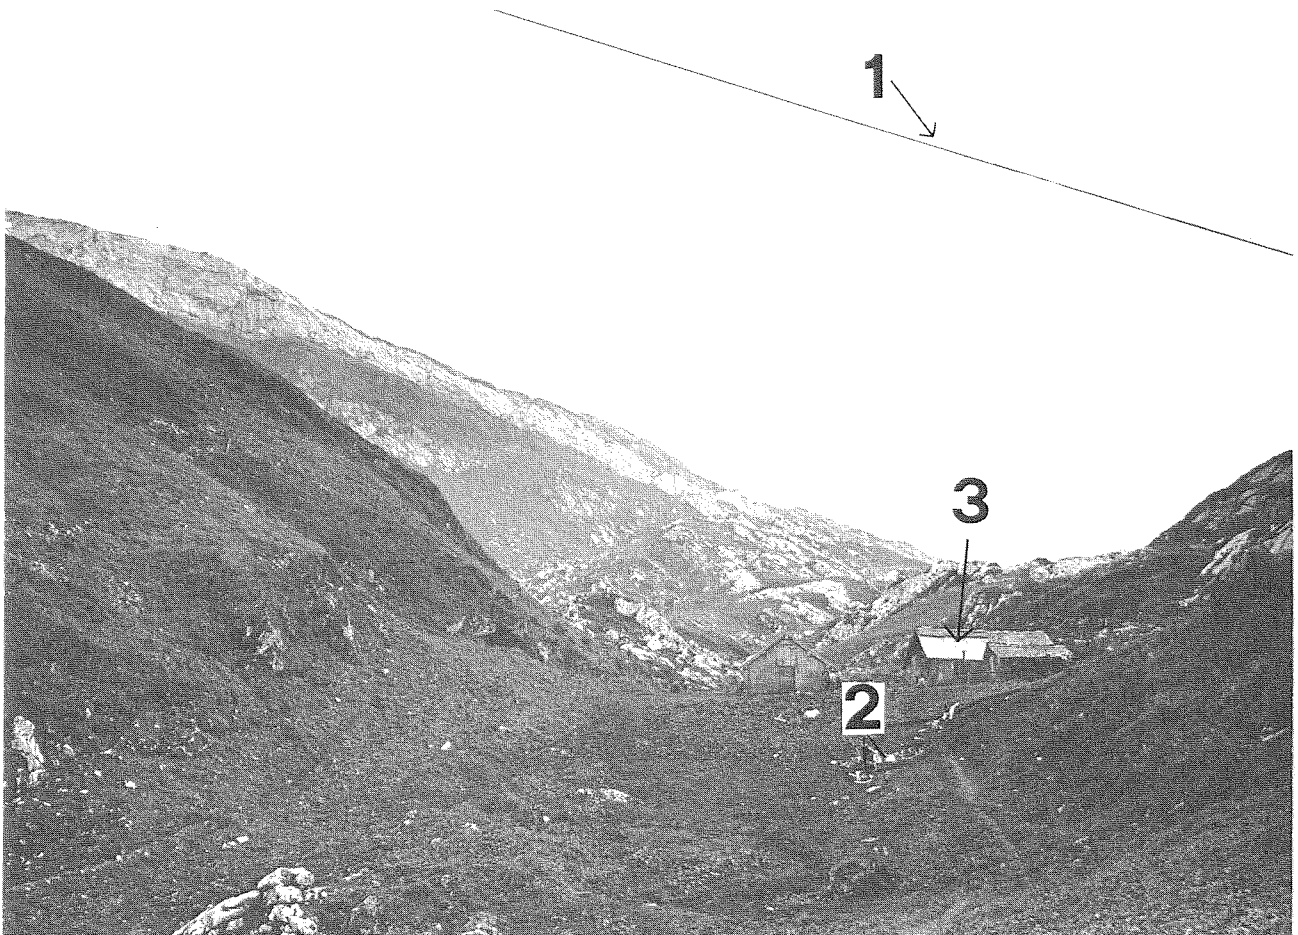
Teilansicht des Butzentals in südlicher Richtung

Dieses hatte eine effektive Spannweite von 868 m und einen Durchmesser von 12 mm, war angerostet und nicht markiert. An der talseitigen Verankerung auf 1813 m/M war am unteren Ende des Seils eine Schlaufe mit zwei Klemmplatten angebracht. Die Verankerung bestand aus einem schräg in den Boden gerammten Rohr, von wo das Seil 2-fach um einen Felsbrocken als zusätzliche Halterung geschlungen worden war. Von da führte die Anlage über die 33 m tiefer liegenden Alpgebäude zur bergseitigen Verankerung auf dem Hauptgipfel des Bietstockes (1989 m/M). Das Seil hing ca 50 m über den Alpgebäuden und war schwer zu erkennen. Nach dem Unfall wurde festgestellt, dass das Heuseil durch die Kollision ca 40 cm in Flugrichtung des Helikopters aus der Seilaufgabe über einen Karrenstein verschoben worden war (Beilage 3 und 4).

Die Kollision mit dem Transportseil war rund 100 m von der talseitigen Verankerung entfernt im Bereich des grössten Bodenabstandes über der Alphütte Butzen erfolgt.

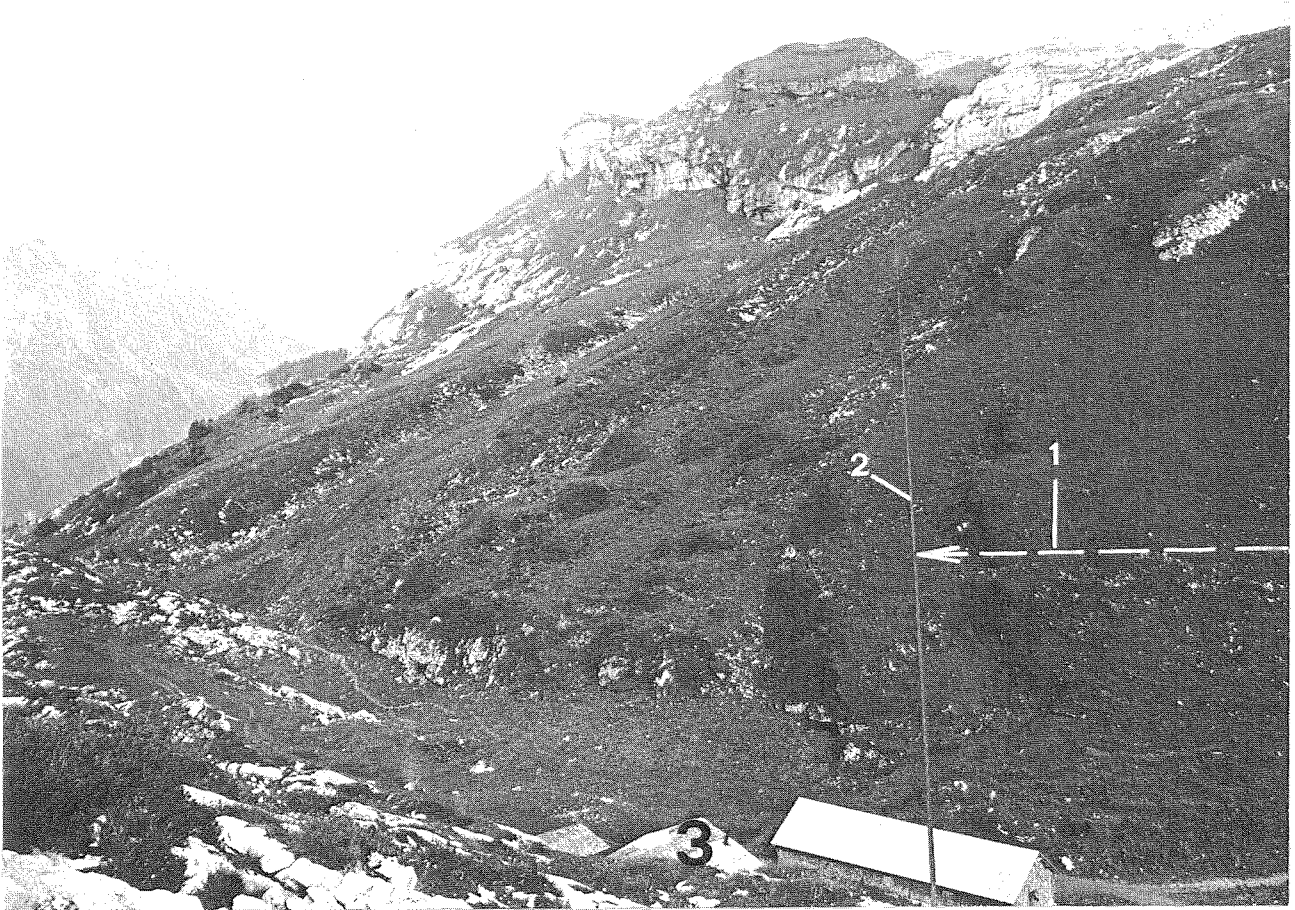
# BEILAGE 4

Aufnahme in Richtung Nordost
