# Schlussbericht der Eidgenössischen Flugunfall-Untersuchungskommission

des Helikopters SA 315 B Lama HB-XII

Air Zermatt AG

vom 8. April 1981

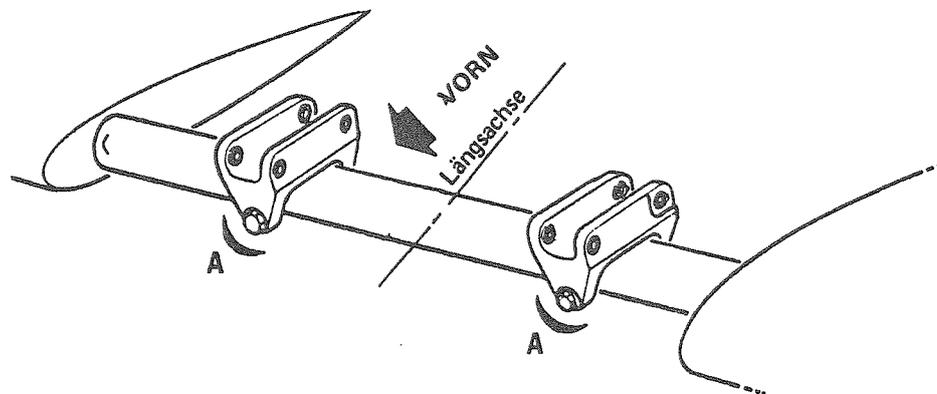
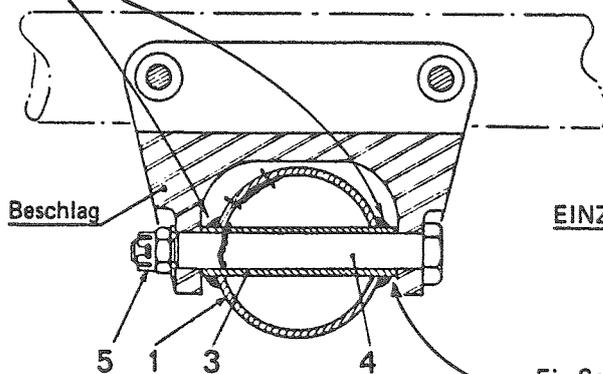
ABBILDUNG 1

Das Fortschreiten eines Risses in der Nähe der Schweißnähte die die Buchse (Pos. 3) befestigen, kann zum Bruch des Leitwerkträgerholms führen. Deshalb sind folgende Prüfungen erforderlich.

2 - Schweißnähte mit Eindringverfahren prüfen

Ein Spiel von 0,05 bis 0,25 mm einhalten

BEFESTIGUNG DES LEITWERKTRÄGERHOLMS

- (a) den glatten Teil der Befestigungsschrauben des Holmrohrs an seinen Halterungen mit Fett AIR 4206 A (G 355) einfetten,
- (b) nach Anziehen der Mutter (5) unbedingt ein Spiel von 0,05 bis 0,25 zwischen der Distanzbuchse (3) und dem Beschlag einhalten.

- (ba) die beiden Mütter (5) Bez. Nr. 2242060BCL durch doppelt gesicherte Mütter (Innensicherung und Splinte) Bez. Nr. 224b1UC00UL ersetzen,
- (bb) jede Mutter anziehen bis die Unterlegscheibe am Beschlag in Anschlag kommt, wenn erforderlich die Mutter, zum Versplinten und um ein Mindestspiel zwischen der Distanzbuchse (3) und dem Beschlag zu erhalten, leicht lösen.
- (bc) Die Durchführung der Änderung AMS 2201 in die Hubschrauber L-Akte eintragen.

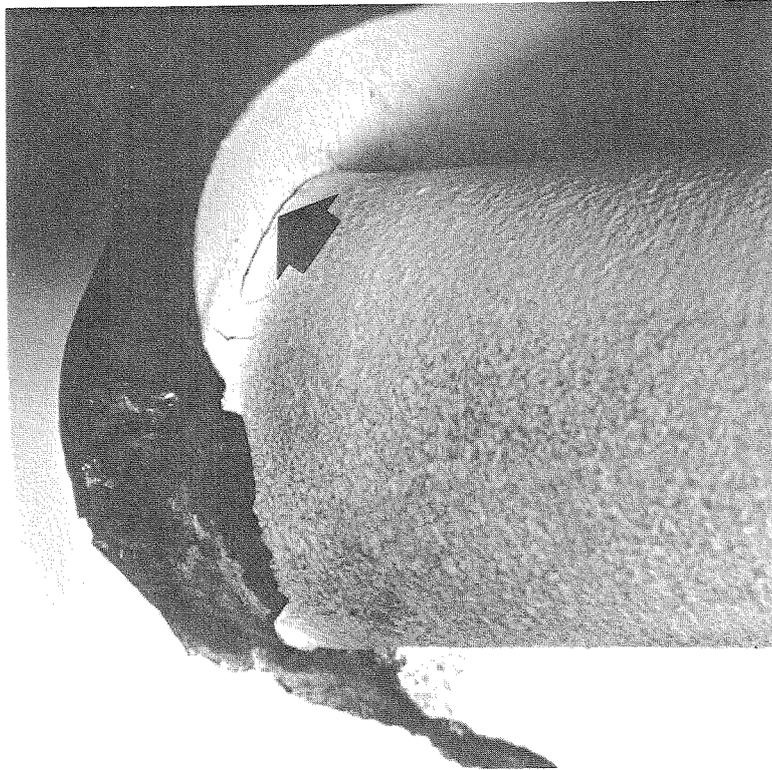
- Bei der visuellen Prüfung des Bruchstückes wurden im Bruchbereich auf der Holminnenseite beim Uebergang der eingeschweissten Büchse zum Rohr Risse entdeckt, die mit Farbbremsen des Farbeindringmittels ausgefüllt waren.

Die auf der Holminnenseite entdeckten Farbreste des Farbeindringemittels lassen den Schluss zu, dass bei der letzten Rissprüfung bereits Risse vorhanden waren. Der Holm war im kritischen Bereich mit Schutzlack bestrichen, der vor der Rissprüfung chemisch entfernt worden war. Somit konnten Lackreste die Oeffnung vorhandener Risse verschliessen, was die Empfindlichkeit des Farbeindringverfahrens verschlechterte.

Eingedrungener, roter Farbstoff (Pfeil)

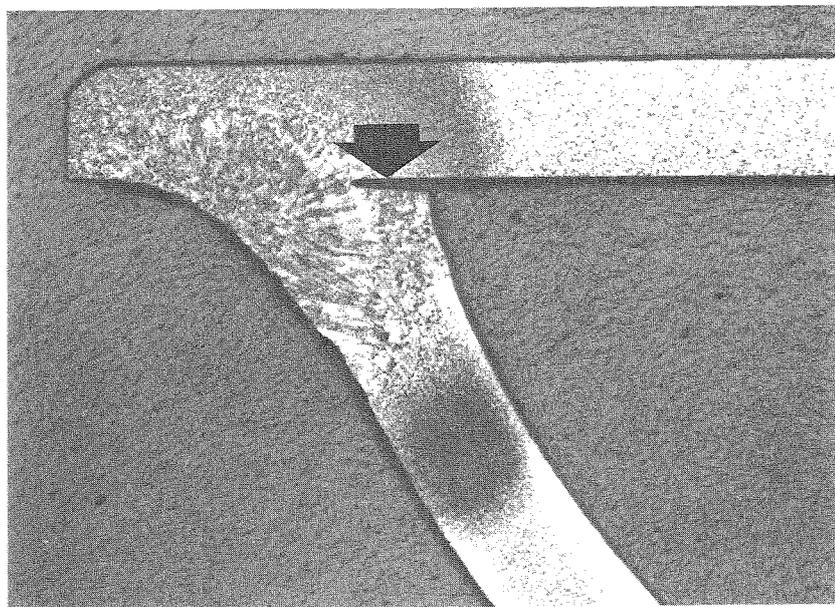
Die Ausgangsstelle der Ermüdungsriss liegt im Bereich des durch die Nahtform bedingten unverschweissten Spaltes.

Die Kehlnahtschweissung ist fehlerfrei ausgeführt worden. Der unverschweisste Spalt weist an den untersuchten Stellen eine Tiefe von 1.2 mm auf.

Der Bruch der Stabilisierungsfläche ist auf Ermüdungsriss im Bereich der Holmbefestigung zurückzuführen. Die Tatsache, dass die Bruchausgänge sich am unverschweissten Spalt der Schweissung befinden, deuten darauf hin, dass die unvollständige Bindung eine Schwachstelle des Bauteils darstellt.

Unverschweisster Spalt (Pfeil)
