Schlussbericht der Eidgenössischen Flugunfall-Untersuchungskommission

des Flugzeugs C.P. 301-S "Smaragd" HB-SEC

vom 3. März 1963

auf einem Militärflugplatz

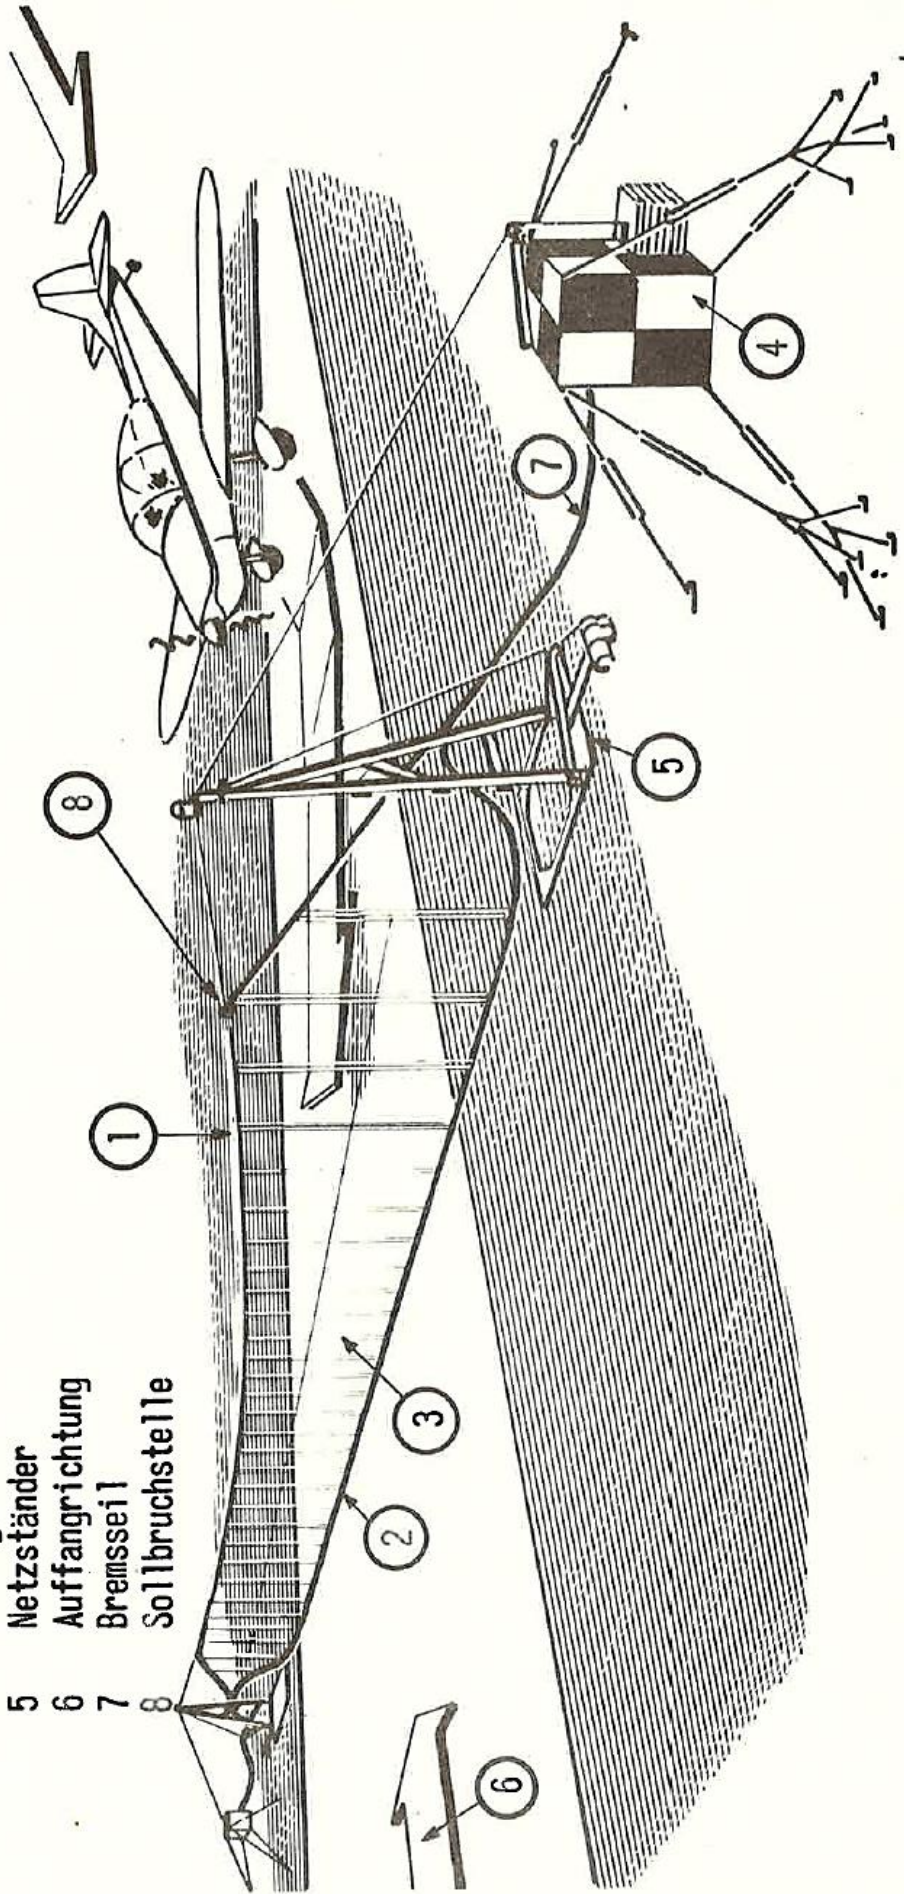
Übersicht über Flugzeug - Fangnetzanlage .

Die Landeswellenmarkierung befindet sich 180 Meter nach Pistenbeginn. 70 Meter vor dieser Markierung war zur Zeit des Unfalles ein Flugzeug-Fangnetz aufgestellt, bestimmt zur Verwendung bei Flugdienst in der Gegenrichtung. Während die Piste im Übrigen schneefrei war, lag unter dem Fangnetz eine 2-3 Meter breite und einige Zentimeter hohe Schneeschicht. Die Netzanlage, die auf Ausmasse, Gewichte und Geschwindigkeiten von Militärflugzeugen dimensioniert ist, besteht aus folgenden Elementen:

- Das Fangnetz selbst wird gebildet durch zwei waagrecht gespannte starke Drahtseile, die mit einer grossen Anzahl senkrecht verlaufender Nylonstrippen verspannt sind. Das eine Drahtseil liegt auf der Piste, das andere - in der Mitte mit zwei gelben Fahnen markiert - in einer Höhe von etwa 2.5 Metern. Die beiden Seile vereinigen sich auf beiden Seiten zu je einem Bremskabel.

- Die beiden seitlich der Piste stehenden Netzständer haben das Netz im aufgespannten Zustand gespannt zu halten, sind aber nur über eine Sollbruchstelle mit dem Netz verbunden und stehen in Auffangrichtung vor dem Netz, so dass dieses beim Einrollen eines Flugzeuges in der zu erwartenden Richtung von ihnen weggezogen wird.

- Die beiden Bremsgehäuse, die ausserhalb der Netzständer im Boden verankert sind, enthalten die aufgerollten Bremskabel mit pneumatischer Bremse und bilden gleichzeitig die Verankerung der ganzen Anlage.

43. Das Fangnetz wurde durch den Einflug des Flugzeugs von der funktionell unrichtigen Seite her schwer beschädigt; die Wiederinstandstellungskosten werden auf rund Fr.15.000. geschätzt.
