Schlussbericht der Eidgenössischen Flugunfall-Untersuchungskommission

des Flugzeuges Swearingen SA 226-TC HB-LLA

vom 2.12.1980

auf dem Flughafen Zürich

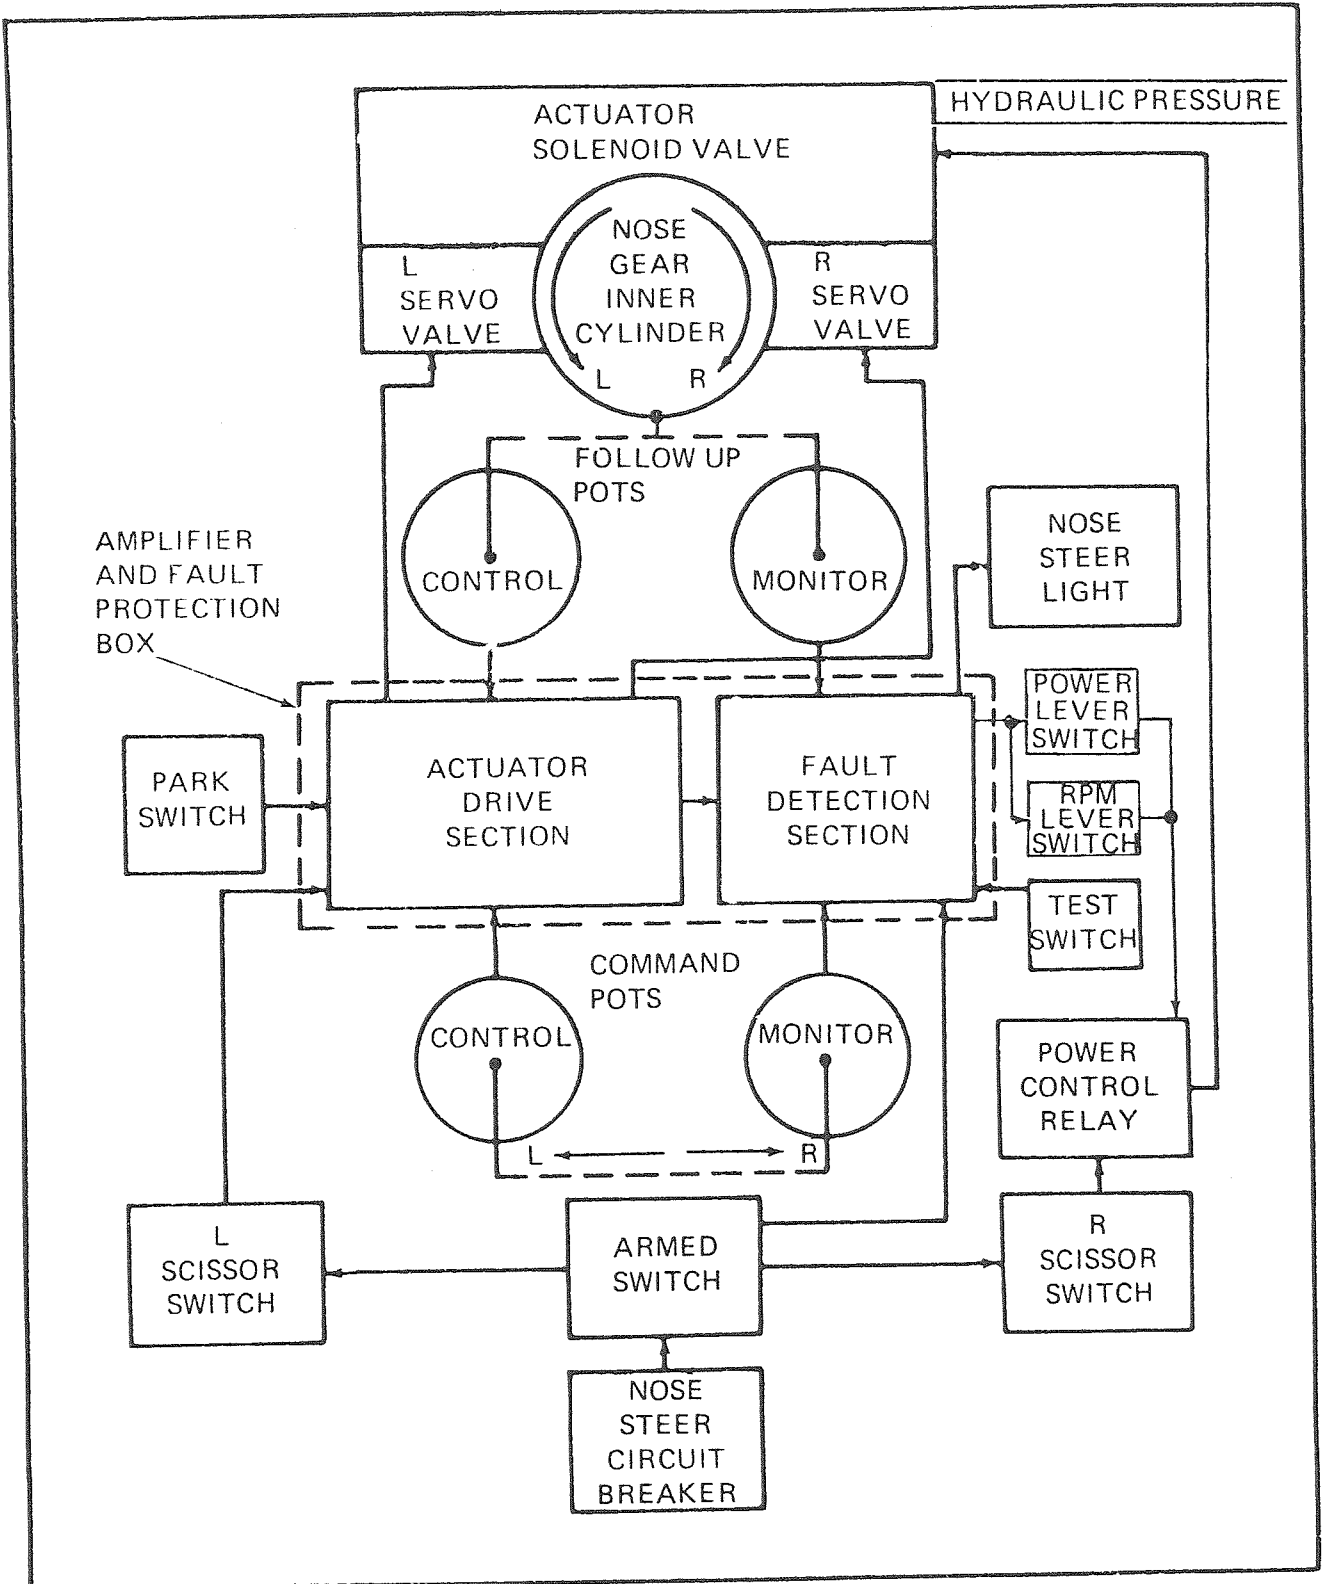
FIGURE 4
STEERING SYSTEM

- Im Zeitpunkt des Vorfalls wurde die Bugradsteuerung ungewollt selbständig aktiv, indem das Steuerrelais K 20 (Beilage 2) angezogen hat oder in angezogenem Zustand verblieb. Es ist sehr wohl möglich, dass der abgebrochene Kathodenanschluss mit dem Relaisgehäuse Kontakt (Massenanschluss) machte und dadurch das Relais K20 anzog.
- Das selbständige Anziehen des Steuerrelais K20 hätte aber lediglich das Aktivieren der Bugradsteuerung bewirken können. Die Auslenkung des Bugrades nach links muss durch eine zusätzliche, nicht reproduzierbare Störung im elektrischen Teil der Bugradsteuerungsanlage (Steering Amplifier) verursacht worden sein.
- Die eingebaute Fault Detection Section, die das Steuer-
