Schlussbericht der Eidgenössischen Flugunfall-Untersuchungskommission

des Helikopters SA 315 B Lama HB-XDL

Air Zermatt AG

vom 23. Mai 1981

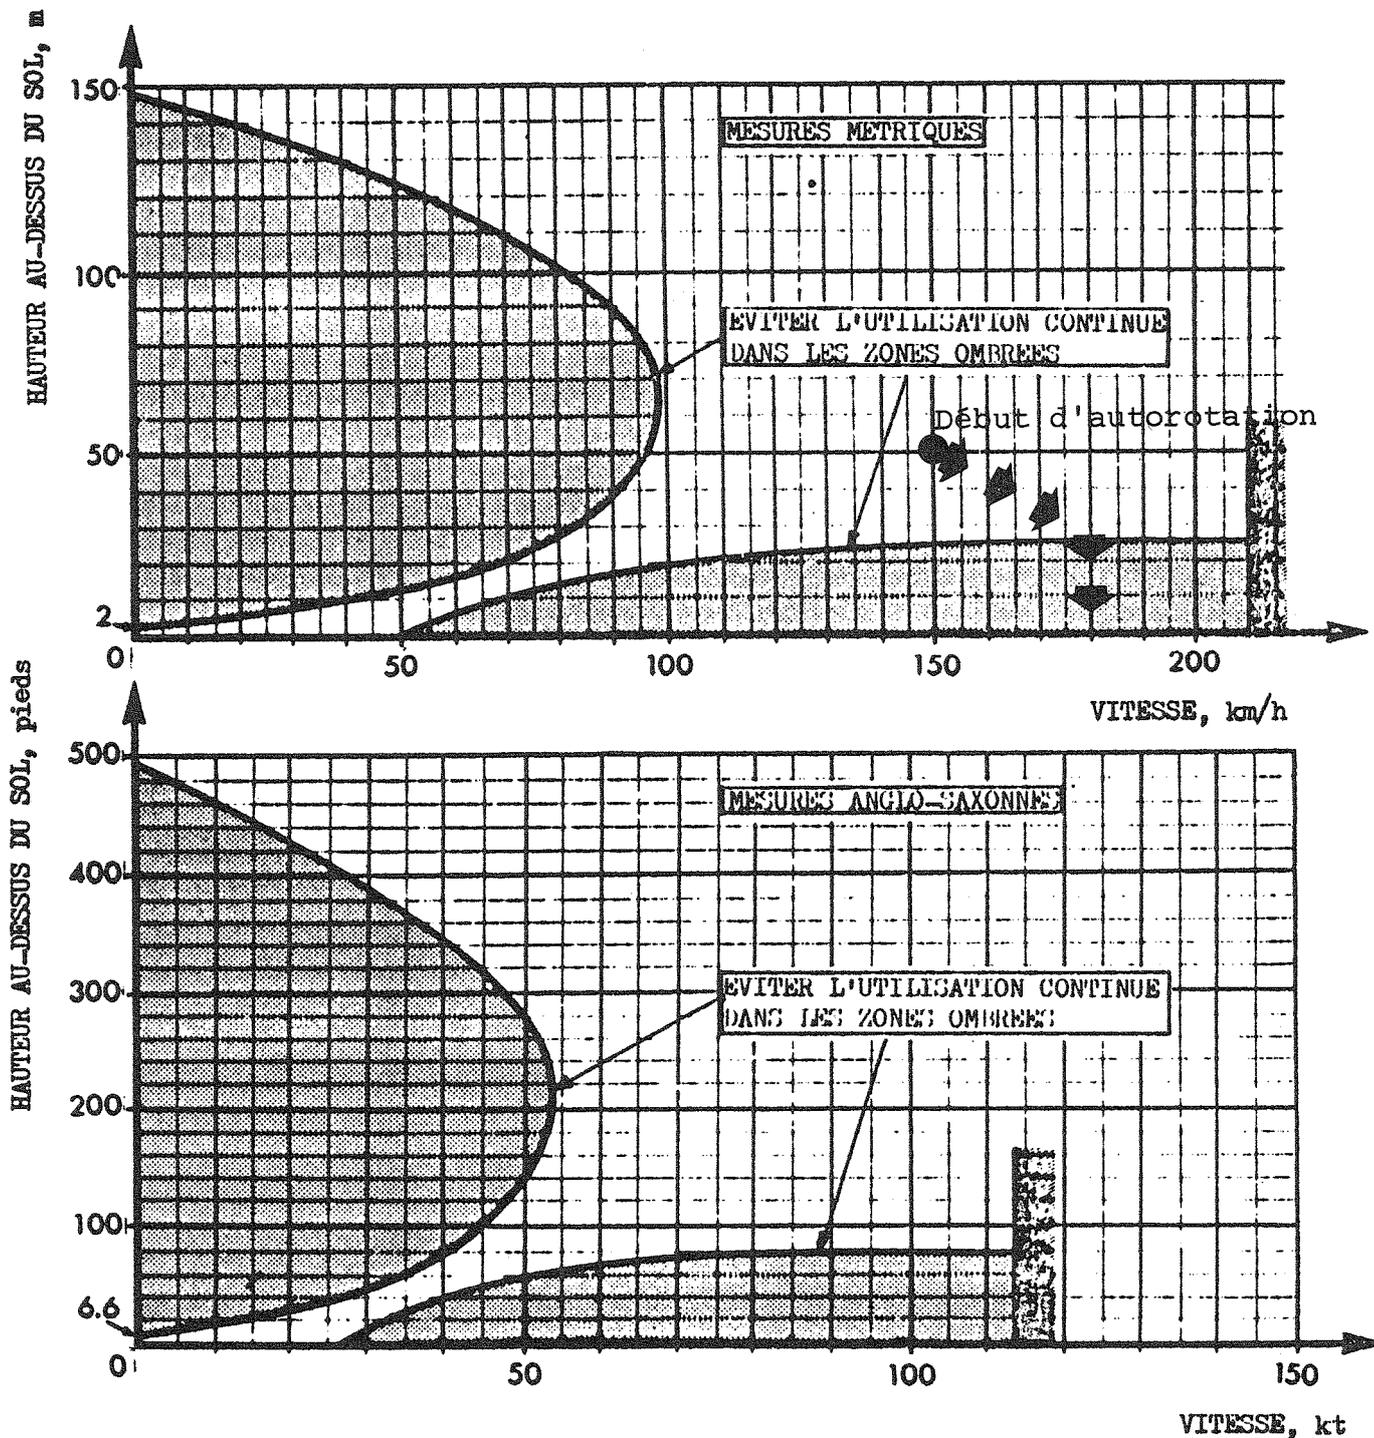
Domaine Altitude - Vitesse

- Laut Flughandbuch müssen Autorotationen mit einer Anfluggeschwindigkeit von 90-110 km/h (50-60 kt) geflogen werden. Das sind Geschwindigkeiten zwischen minimal senkrechter Sinkgeschwindigkeit und bestem Gleitwinkel. Die eingehaltene Anfluggeschwindigkeit von 180 km/h liegt weit ausserhalb des zugelassenen Bereichs (siehe Beilage). Obwohl dann die Rotordrehzahl an der Obergrenze ist, genügt die kinetische Energie des Rotors nicht, um die kinetische Energie des Helikopters auszugleichen. Es ist unverständlich, dass der erfahrene Pilot die erwähnten Grundbegriffe nicht anwandte.
