Schlussbericht der Eidgenössischen Flugunfall-Untersuchungskommission

des Flugzeuges Cessna TU 206 F Turbo Stationair II D-EAAY

vom 18. April 1981

bei Indemini/TI

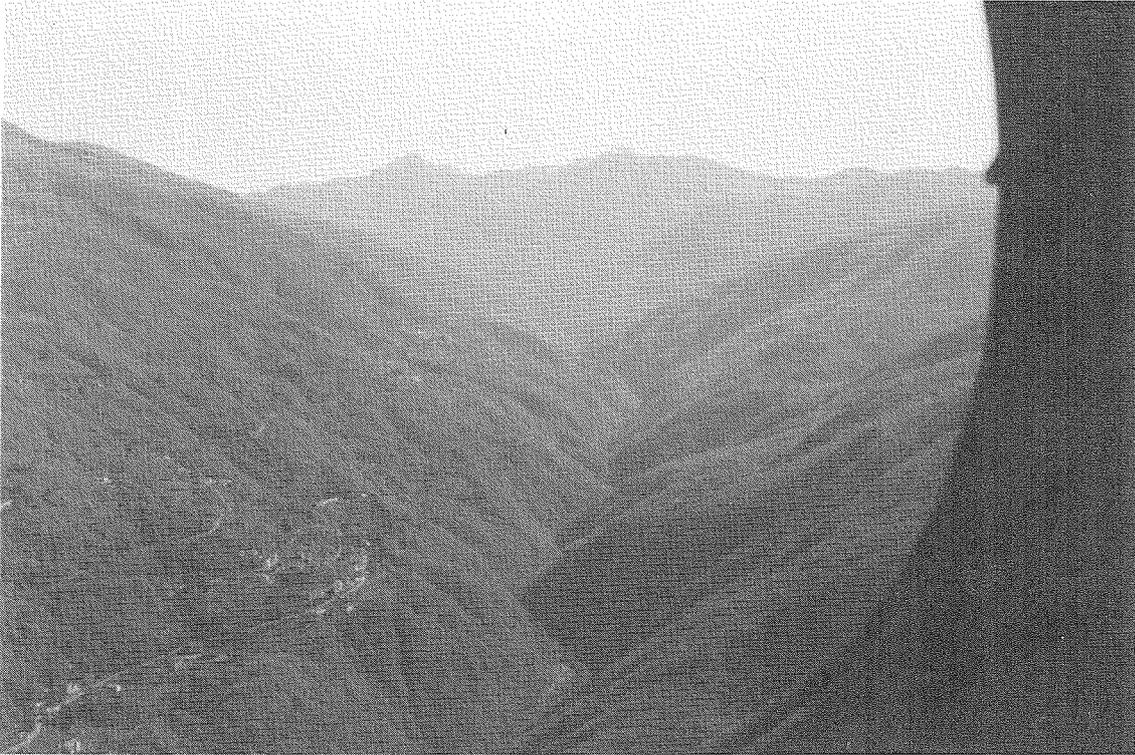
2.1.3 Auf dem Flug entlang dem Langensee verwechselten die Piloten die Ortschaften Maccagno und Luino. Wenn die Piloten für das Eindrehen ins Tal der Tresa (Ausfluss des Luganersees) als Merkpunkte die erste grössere Ortschaft und das erste grössere Tal auf der linken Seite des Langensees gewählt haben, war auf geringer Flughöhe eine Verwechslung möglich. Maccagno und Luino weisen nämlich einen ähnlichen, fast gleich grossen Dorfkern auf und liegen am Eingang eines zunächst engen, von Hügeln umrahmten Tales.

2.1.4 Während das Tresatal bald breiter wird und ziemlich genau nach Osten verläuft, wird das kärglich besiedelte Veddascatal schluchtartig eng, biegt stark nach Nordosten ab und steigt rasch steil an, so dass die Piloten ihren Navigationsirrtum rechtzeitig hätten bemerken können. Bei der angezeigten Geschwindigkeit von 90 - 100 kt hatten die Piloten zwei bis drei Minuten zur Verfügung, um zu reagieren. Nacher befand sich das Flugzeug zu tief im engen Bergtal, als dass ein sicheres Umkehren möglich gewesen wäre. Dies umso weniger, als das Flugzeug in der Mitte des Tales flog.

Accesso alla valle visto dall'aereo da Maccagno.

Taleingang vom Flugzeug aus Richtung Maccagno gesehen.
