Rapporto finale della Commissione federale d'inchiesta sugli infortuni aeronautici

dell'aereo Cessna TU 206 F Turbo Stationair II D-EAAY

del 18 aprile 1981 presso Indemini/TI

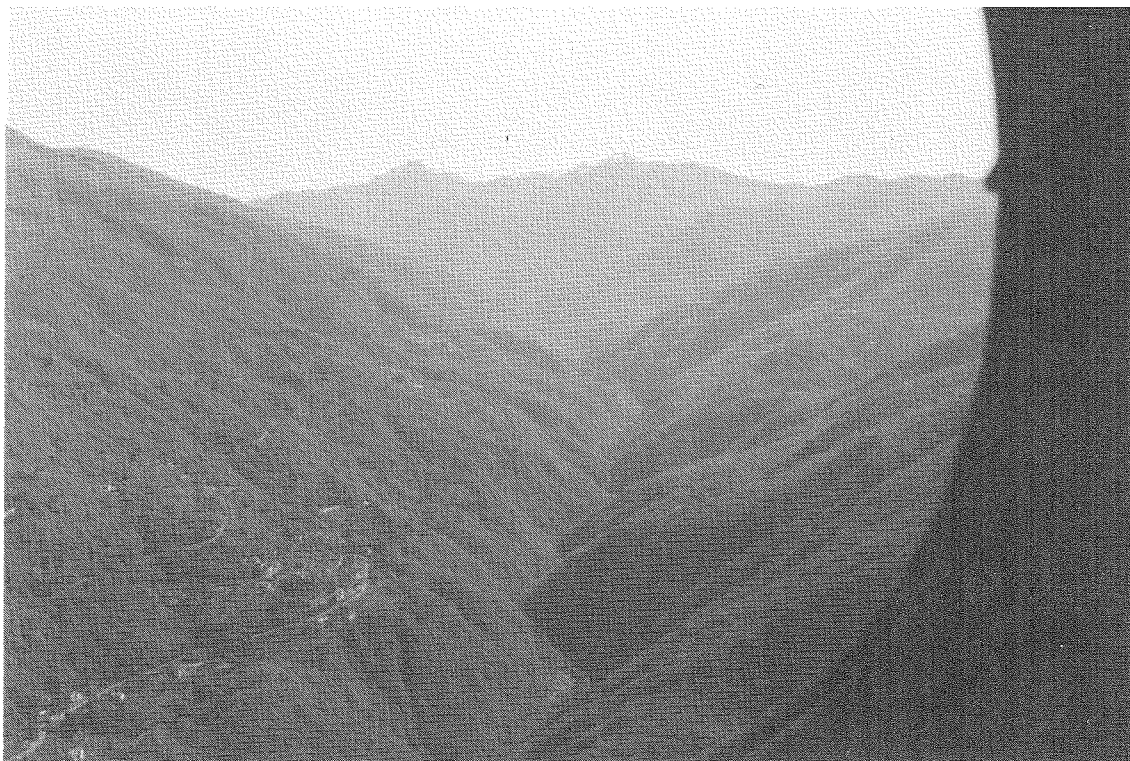
2.1.3 Nel corso del volo lungo il Lago Maggiore i piloti confusero le località di Maccagno e di Luino. Allorchè i piloti scelsero quali punti di riferimento per l'imbocco della Valle della Tresa (emissario del Ceresio) la prima grossa località e la prima grossa vallata sita sulla sinistra del Lago Maggiore, tale confusione era possibile a quota ridotta. Maccagno e Luino presentano infatti un nucleo simile e di grandezza analoga e sorgono entrambi all'inizio di vallate strette all'imbocco e circondate da colline.

2.1.4 Mentre però poco dopo la Valle della Tresa si allarga correndo in direzione est, la Val Veddasca, scarsamente abitata, si chiude in gole, curva sensibilmente verso NE presentando versanti repentinamente ripidi. I piloti avrebbero pertanto dovuto accorgersi in tempo debito del loro errore di navigazione. Considerata la velocità indicata di 90-100 nodi, i piloti disponevano di due o tre minuti per reagire. In seguito l'aeromobile si trovò a volare ad una quota troppo bassa nella angusta vallata per poter ancora eseguire con sicurezza una inversione di rotta, tantopiù che l'aeromobile volava al centro della vallata.

Accesso alla valle visto dall'aereo da Maccagno.

Taleingang vom Flugzeug aus Richtung Maccagno gesehen.
