Schlussbericht der Eidgenössischen Flugunfall-Untersuchungskommission

des Helikopters Enstrom F 28 A HB-XEB

vom 13. Juni 1981
in Oberlunkhofen/AG

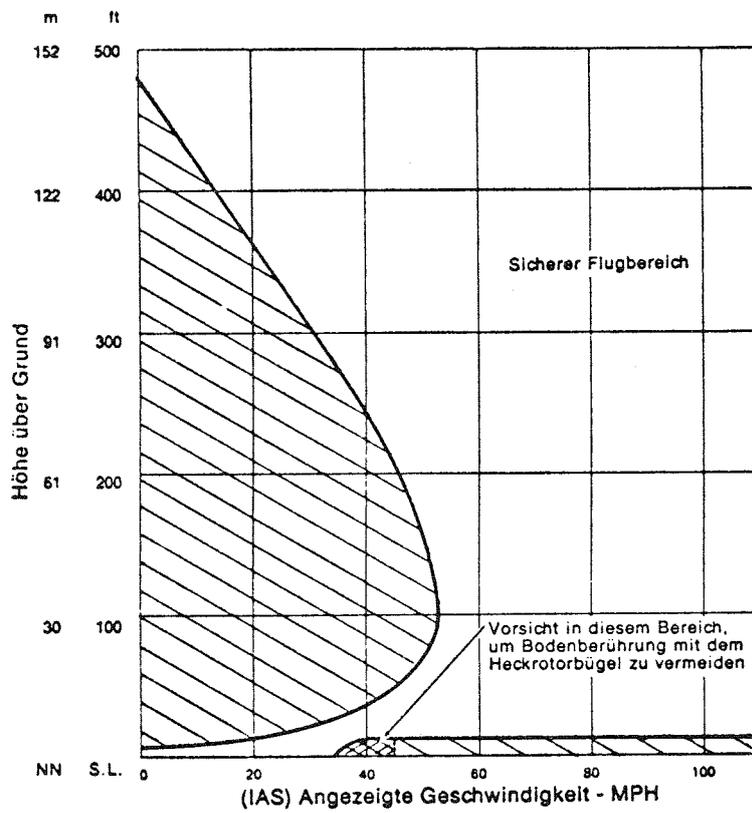
Höhe - Geschwindigkeit - Diagramm
(in 5000 ft. Dichte - Höhe)

- Dem Höhe-Geschwindigkeits-Diagramm kann entnommen werden, dass sich der Pilot mit dem Helikopter im Augenblick des Tourenabfalls ausserhalb des sicheren Flugbereichs befand (s. Beilage).

Schraffierten Bereich meiden!
