Schlussbericht der Eidgenössischen Flugunfall-Untersuchungskommission

des Helikopters AS 350 B Ecureuil HB-XLY

vom 20. Juni 1981

an der Ostseite des Giswilerstocks/OW

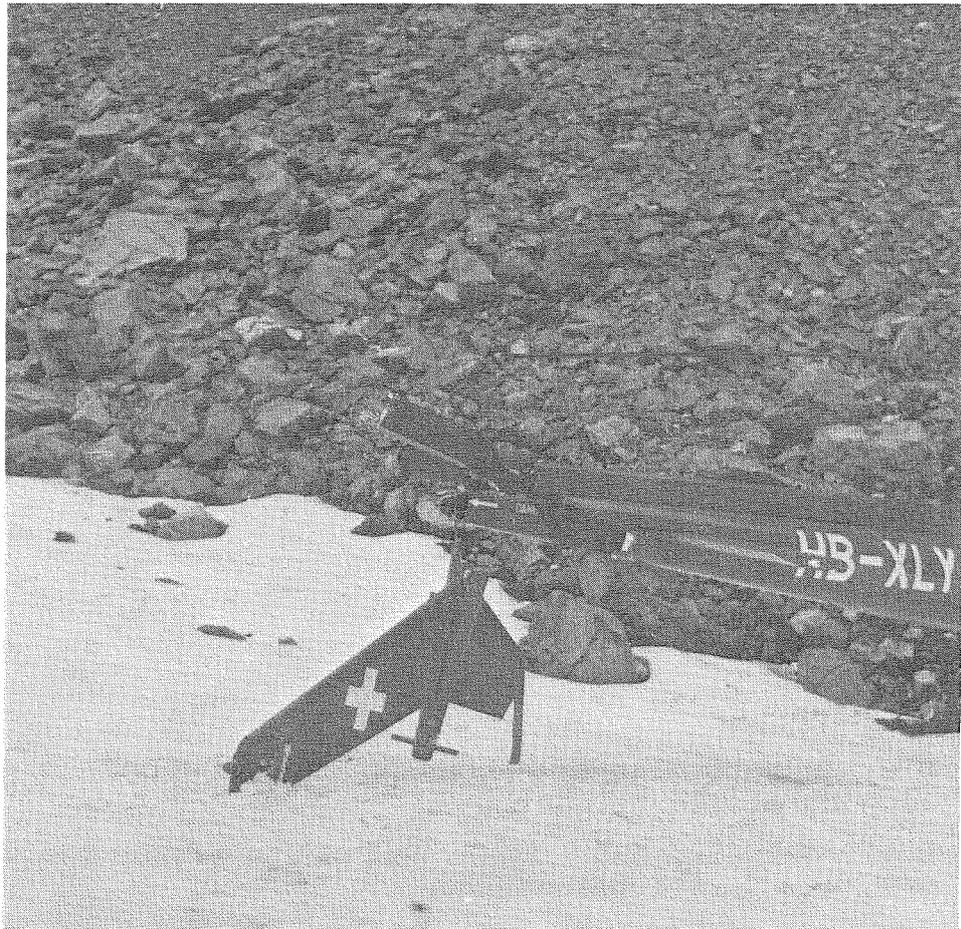
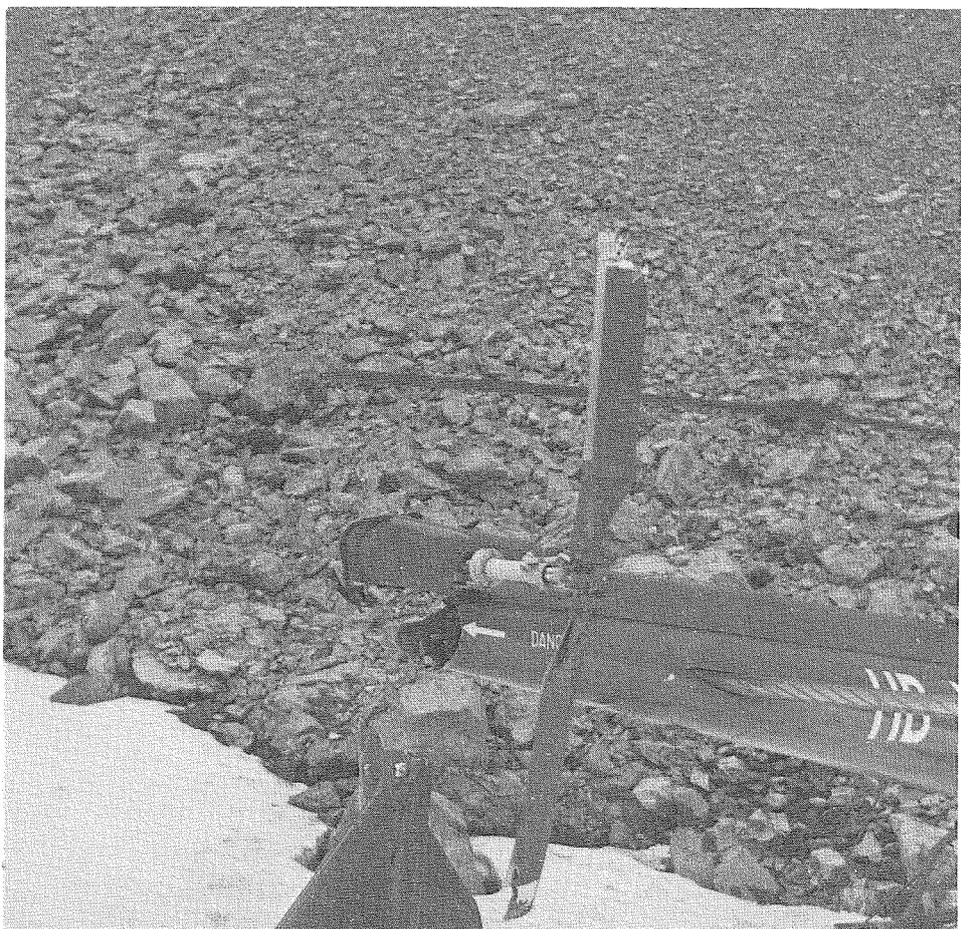
- Der Pilot war im Besitz eines gültigen Führerausweises für Berufspiloten mit der Erweiterung für Landungen im Gebirge.
- Das Unfallmuster war in seinem Führerausweis eingetragen.
- Hinweise auf gesundheitliche Störungen des Piloten, die das Unfallgeschehen hätten beeinflussen können, sind nicht vorhanden.
- Für den Helikopter lag eine gültige Verkehrsbewilligung für den gewerbsmässigen Einsatz vor.
- Die Uebernahmeprüfung des Helikopters durch das Bundesamt für Zivilluftfahrt fand am 9. April 1981 statt.
- Total Betriebsstunden des Helikopters: Zelle 78 Stunden, Gasturbine 84:35 Stunden.
- Gewicht und Schwerpunkt befanden sich im zulässigen Bereich.
- Der Heckkonus des Helikopters war abgebrochen (siehe Beilage).
- Beide Heckrotorblätter waren an den Blattenden beschädigt (siehe Beilage).
- Die vier Montagebolzen des Heckrotorgetriebes waren zum

Teil lose, bzw. weggebrochen und deren Auflagen stark angeschuert.

- Die Heckrotorblätter haben während des Abhebens offensichtlich den Boden berührt.
- Möglicherweise haben Böen, die Spitzenwerte bis 20 kt aufwiesen, zum Unfall beigetragen.
- Die Frage, ob das für den Piloten überraschende Öffnen der linken vorderen Kabinentüre während des Abhebens zum Unfall beigetragen hatte, ist nicht auszuschliessen.
