Schlussbericht der Eidgenössischen Flugunfall-Untersuchungskommission

des Helikopters AS 350B Ecureuil HB-XLW

vom 16. September 1981

in Ascharina GR

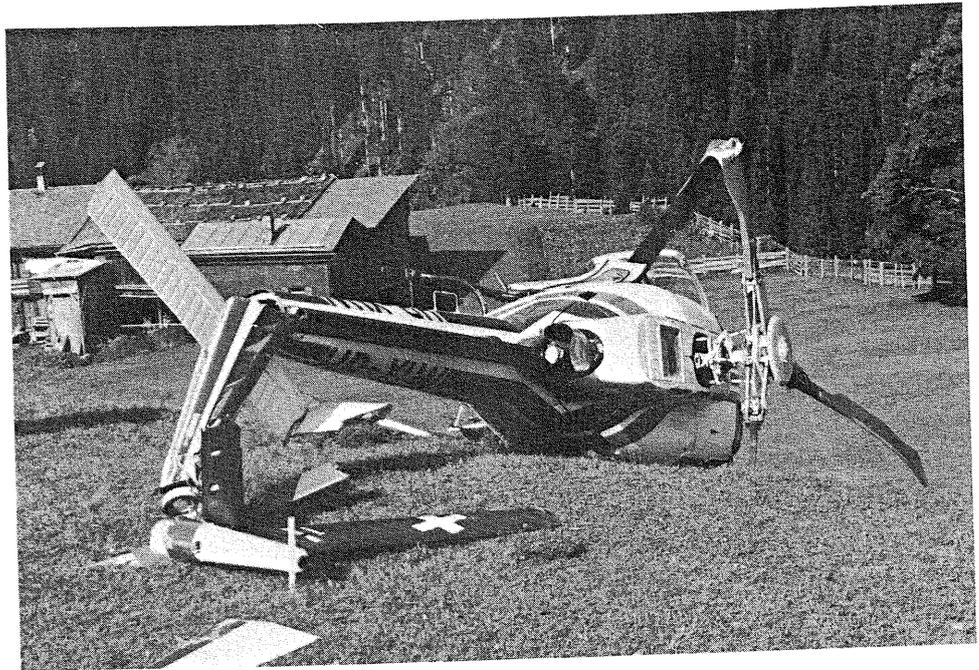
Uebersichtsaufnahme der Unfallstelle

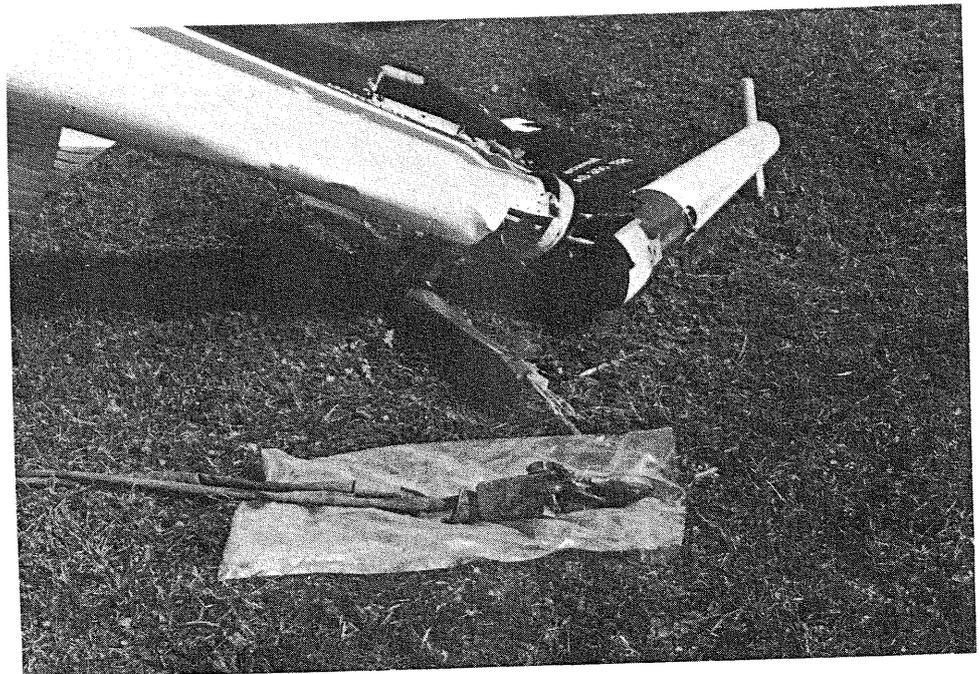
Die Beobachtung der Zeugin, die festgestellten Schäden am Heckrotor, an der Heckrotorantriebswelle und am Rumpheck sowie die Ergebnisse der Laboruntersuchung lassen den Schluss zu, dass der Ausfall des Heckrotors auf eine Berührung des Lasthakens mit den Heckrotorblättern zurückzuführen ist.

Lasthaken mit beschädigtem Heckrotor

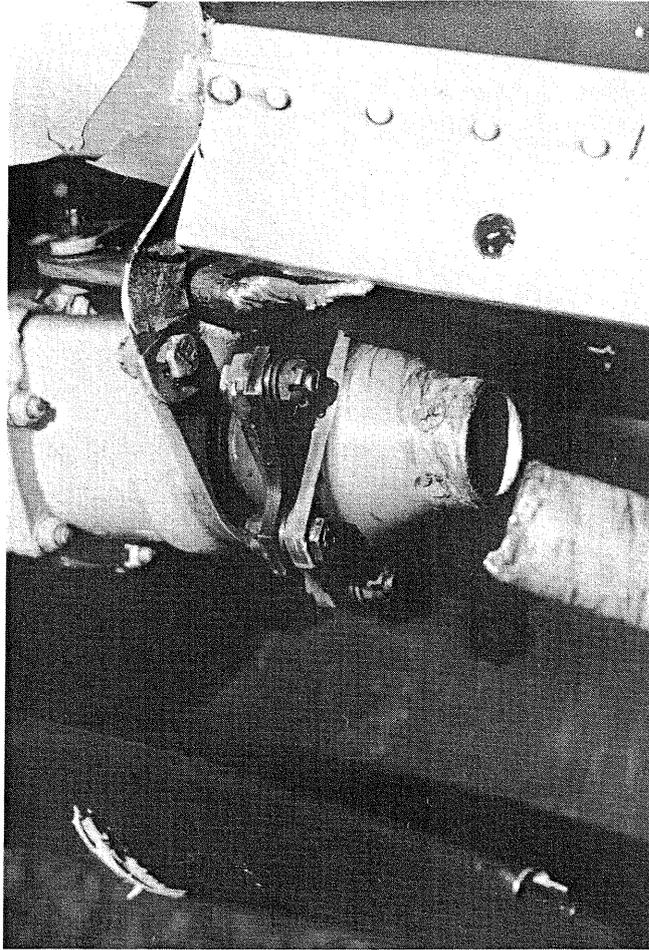
- Der Pilot war formell und materiell berechtigt, den Flugauftrag durchzuführen.
- Der Helikopter war zum Verkehr zugelassen. Die Untersuchung des Wracks insbesondere des Heckrotors und dessen Antrieb ergab keinen Anhaltspunkt für vorbestandene Mängel. Beide Heckrotorblätter waren rund 30 cm vom Blattende abgeschlagen. Die Heckrotorantriebswelle war im Bereich des Kupplungsflanschs hinten abgeschert.

Bruchstelle der auf Torsion überbeanspruchten Heckrotorantriebswelle

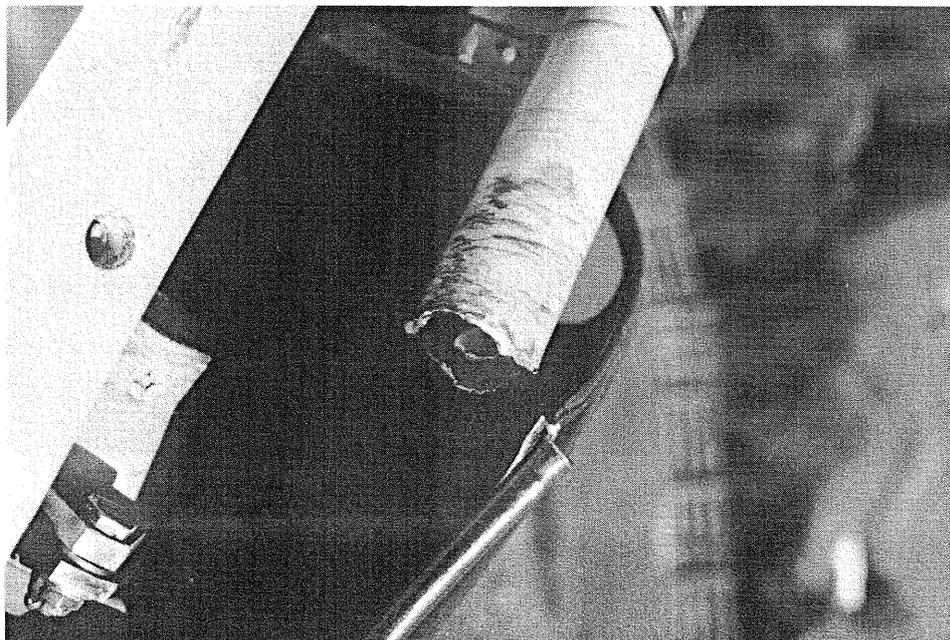
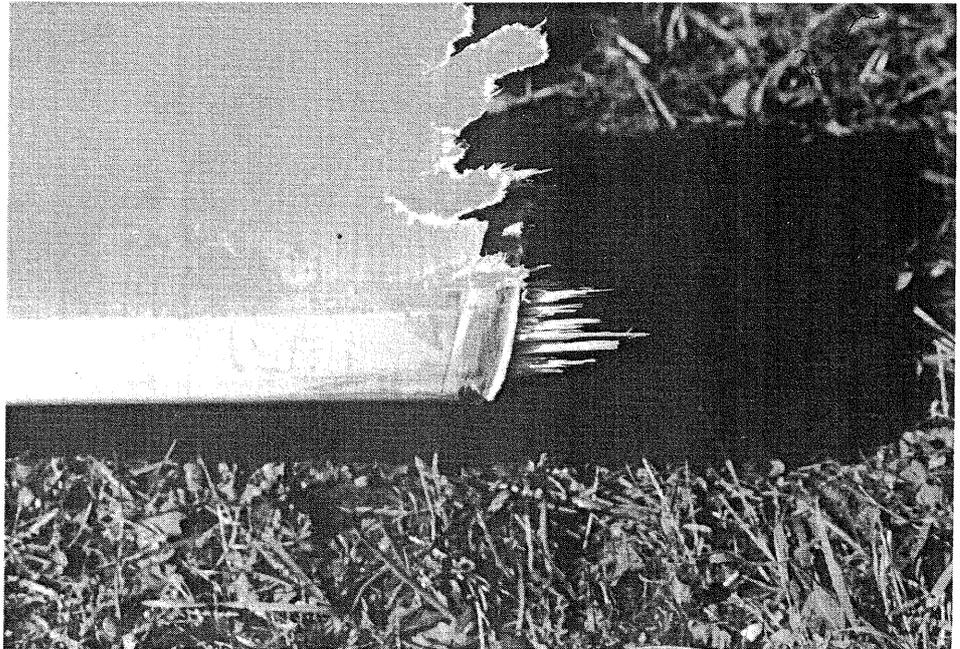
Der Rumpfhinterteil wies Torsionsschäden auf, die eindeutig auf eine Kollision der Heckrotorblätter mit einem Fremdkörper zurückzuführen sind.

Bruchstellen der Heckrotorblätter

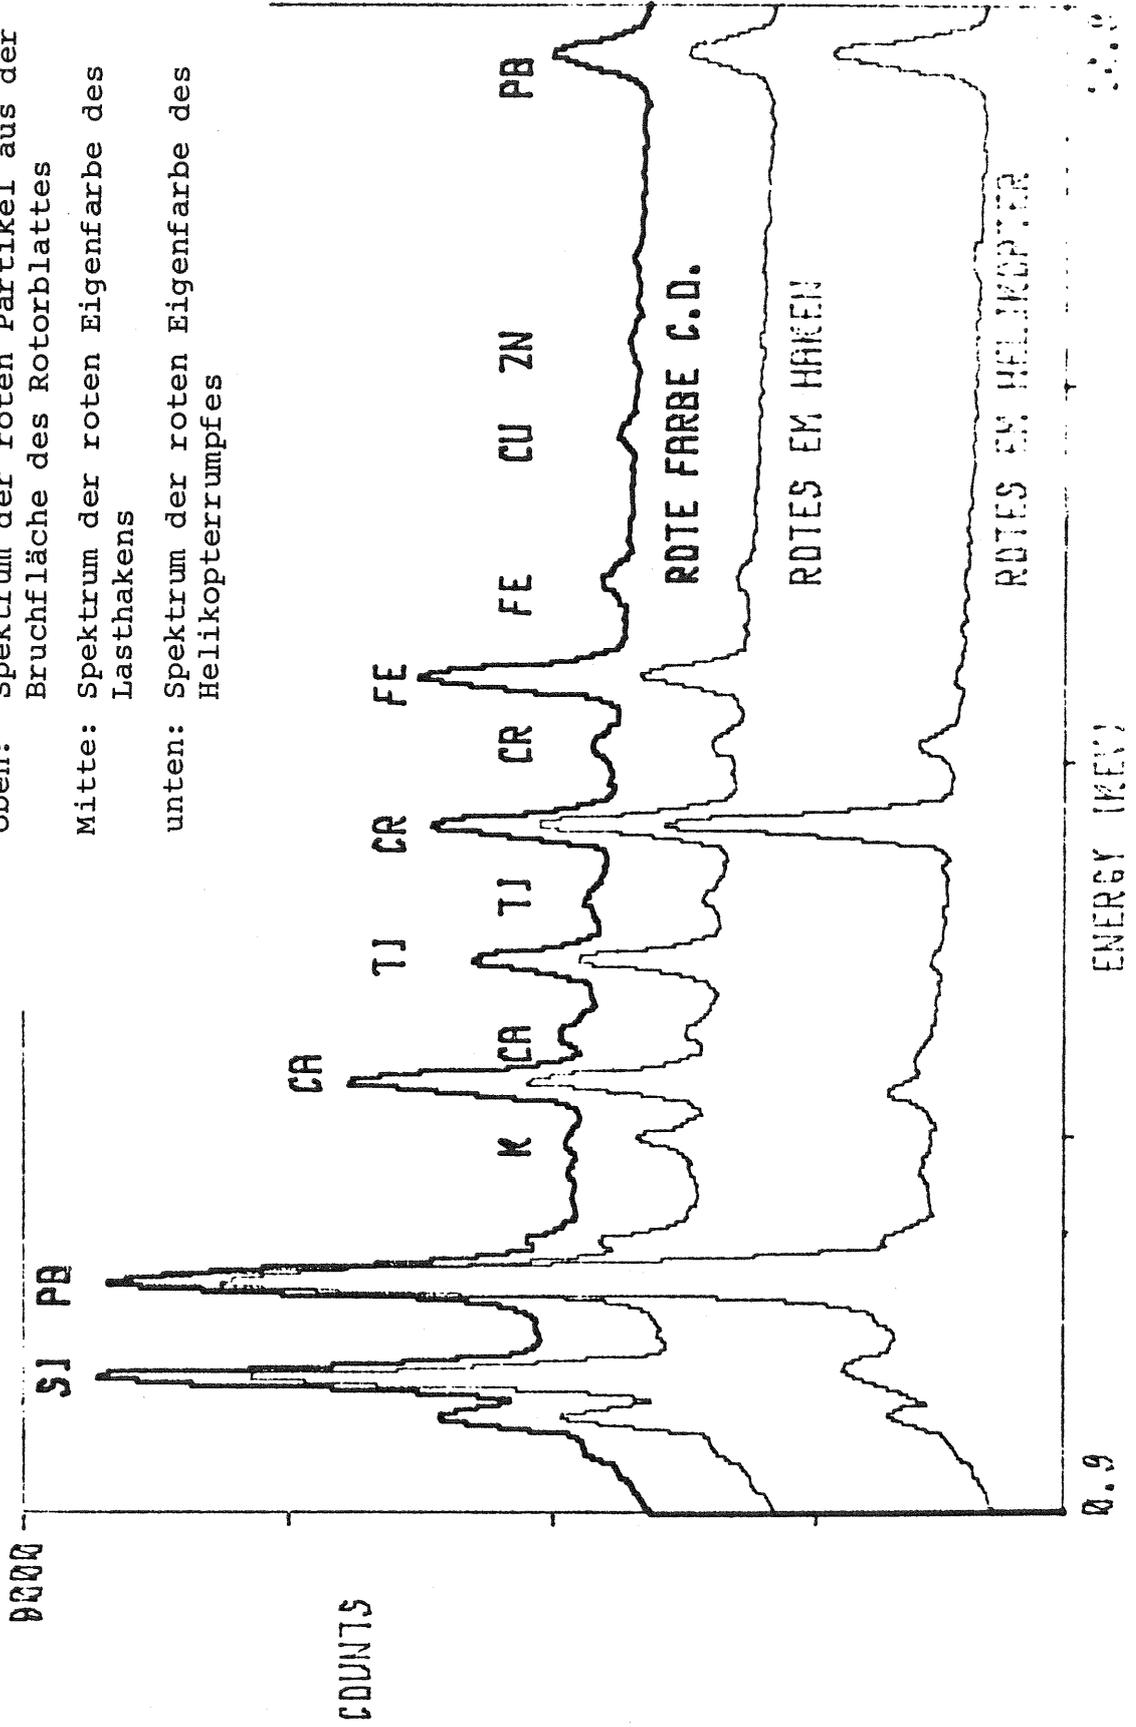
kleiner roter Farbfleck festgestellt, der sich bei genügender Vergrößerung als eine Ansammlung roter Farbpartikel erwies. Die Splitterchen waren kräftig in die Bruchstelle der Blechbeplankung der Profilmase eingepresst und auch in das benachbarte GFK-Laminat eingebettet. Ein Vergleich der anorganischen Zusammensetzung dieser Depositen mit Farbproben des (roten) Lasthakens aufgrund einer Raster-Elektronenmikroskop-Röntgenspektroskopie (siehe Beilage letzte Seite) ergab, dass die Spektren beider Asservate weitgehend die gleiche Zusammensetzung aufwiesen.

Röntgenspektroskopie

- oben: Spektrum der roten Partikel aus der Bruchfläche des Rotorblattes
- Mitte: Spektrum der roten Eigenfarbe des Lasthakens
- unten: Spektrum der roten Eigenfarbe des Helikopterrumpfes
