Schlussbericht der Eidgenössischen Flugunfall-Untersuchungskommission

des Flugzeuges Gulfstream American GA-7 HB-LKH

vom 8. Juni 1981
am Schreckhorn/BE

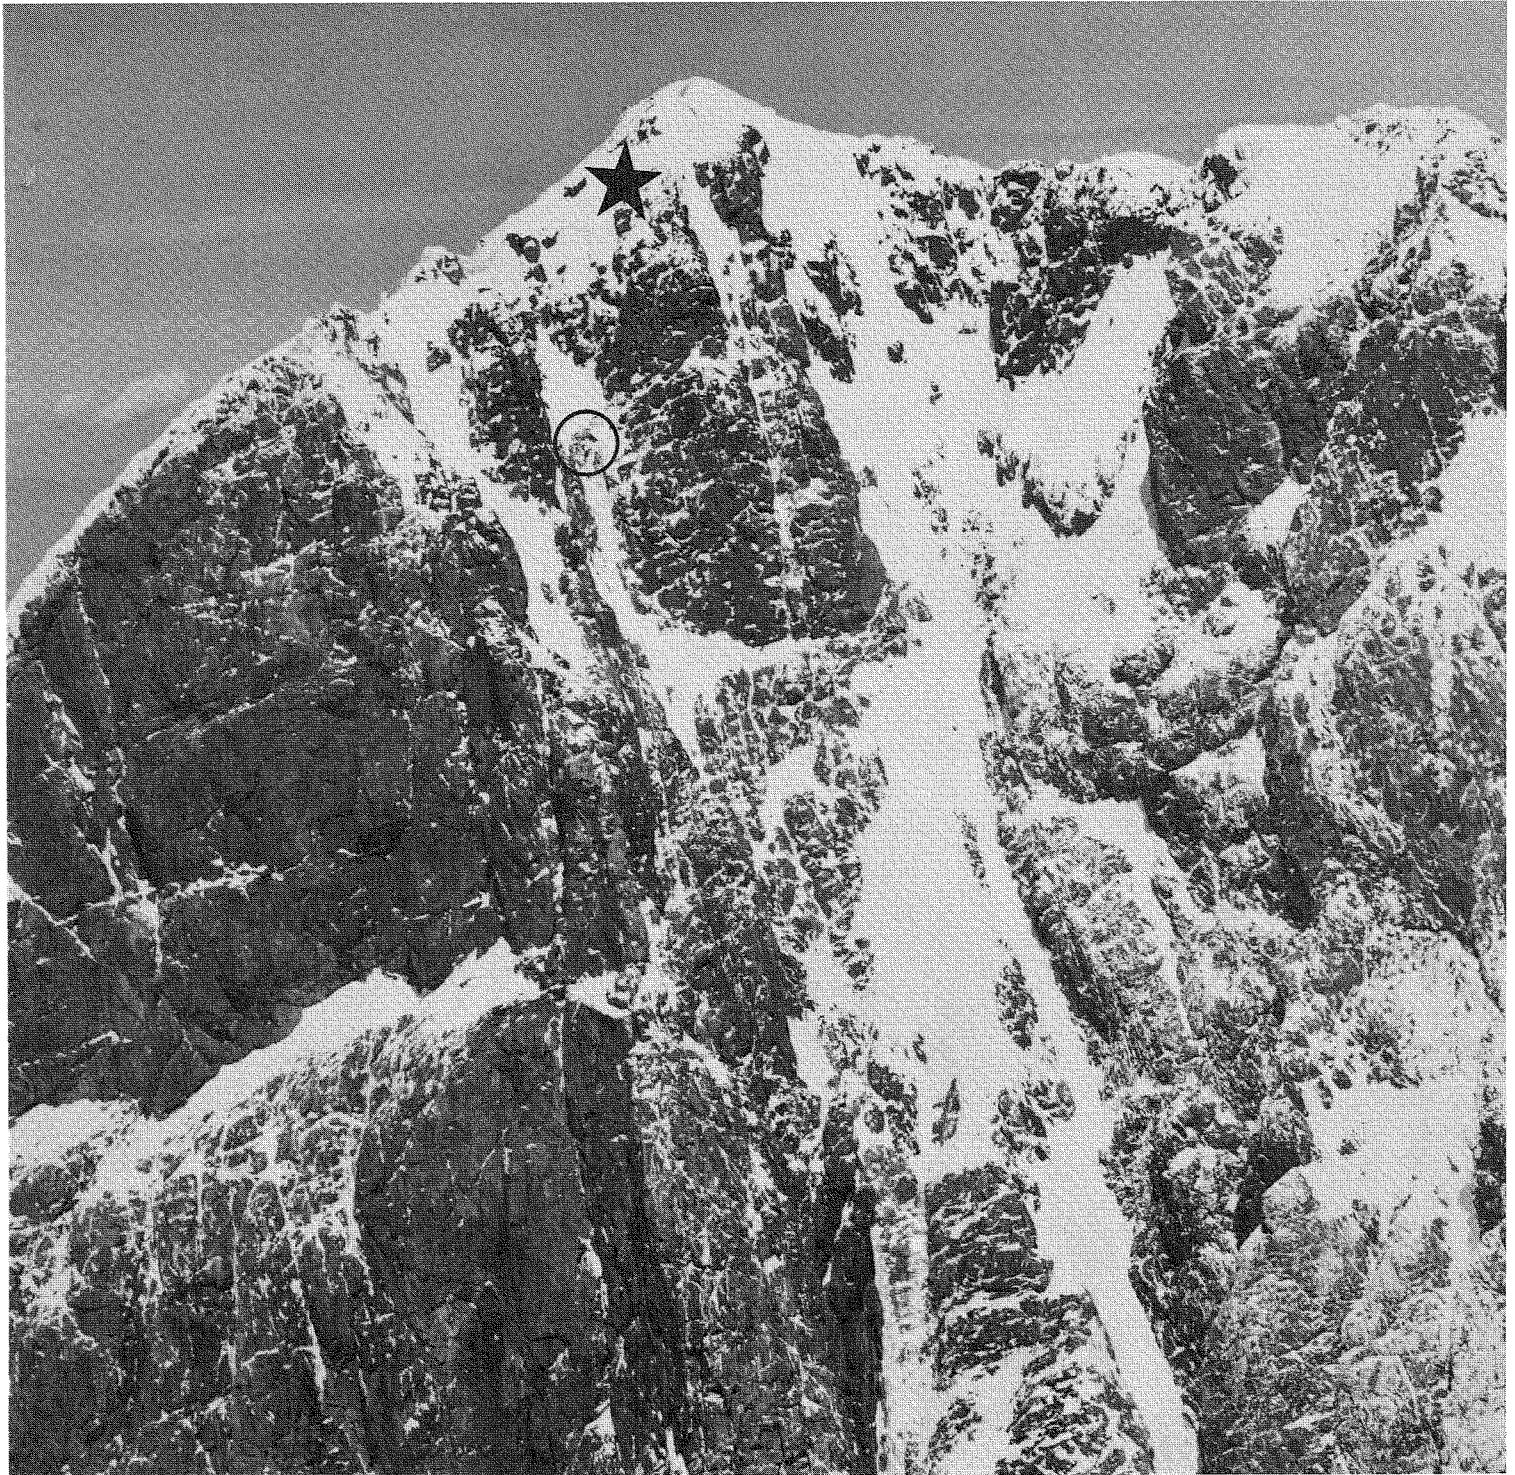
1.12.1 Das Flugzeug kollidierte etwa 5 - 10 m unterhalb der vom Schreckhorngipfel nach Südwesten abfallenden Krete an der Südwand auf rund 4000 m/M (Beilagen 2 und 3), seine Trümmer rutschten anschliessend im steilen Gipfelcouloir rund 40 - 50 m nach unten.

AUFSCHLAGSTELLE

TRUEMMERENDLAGE

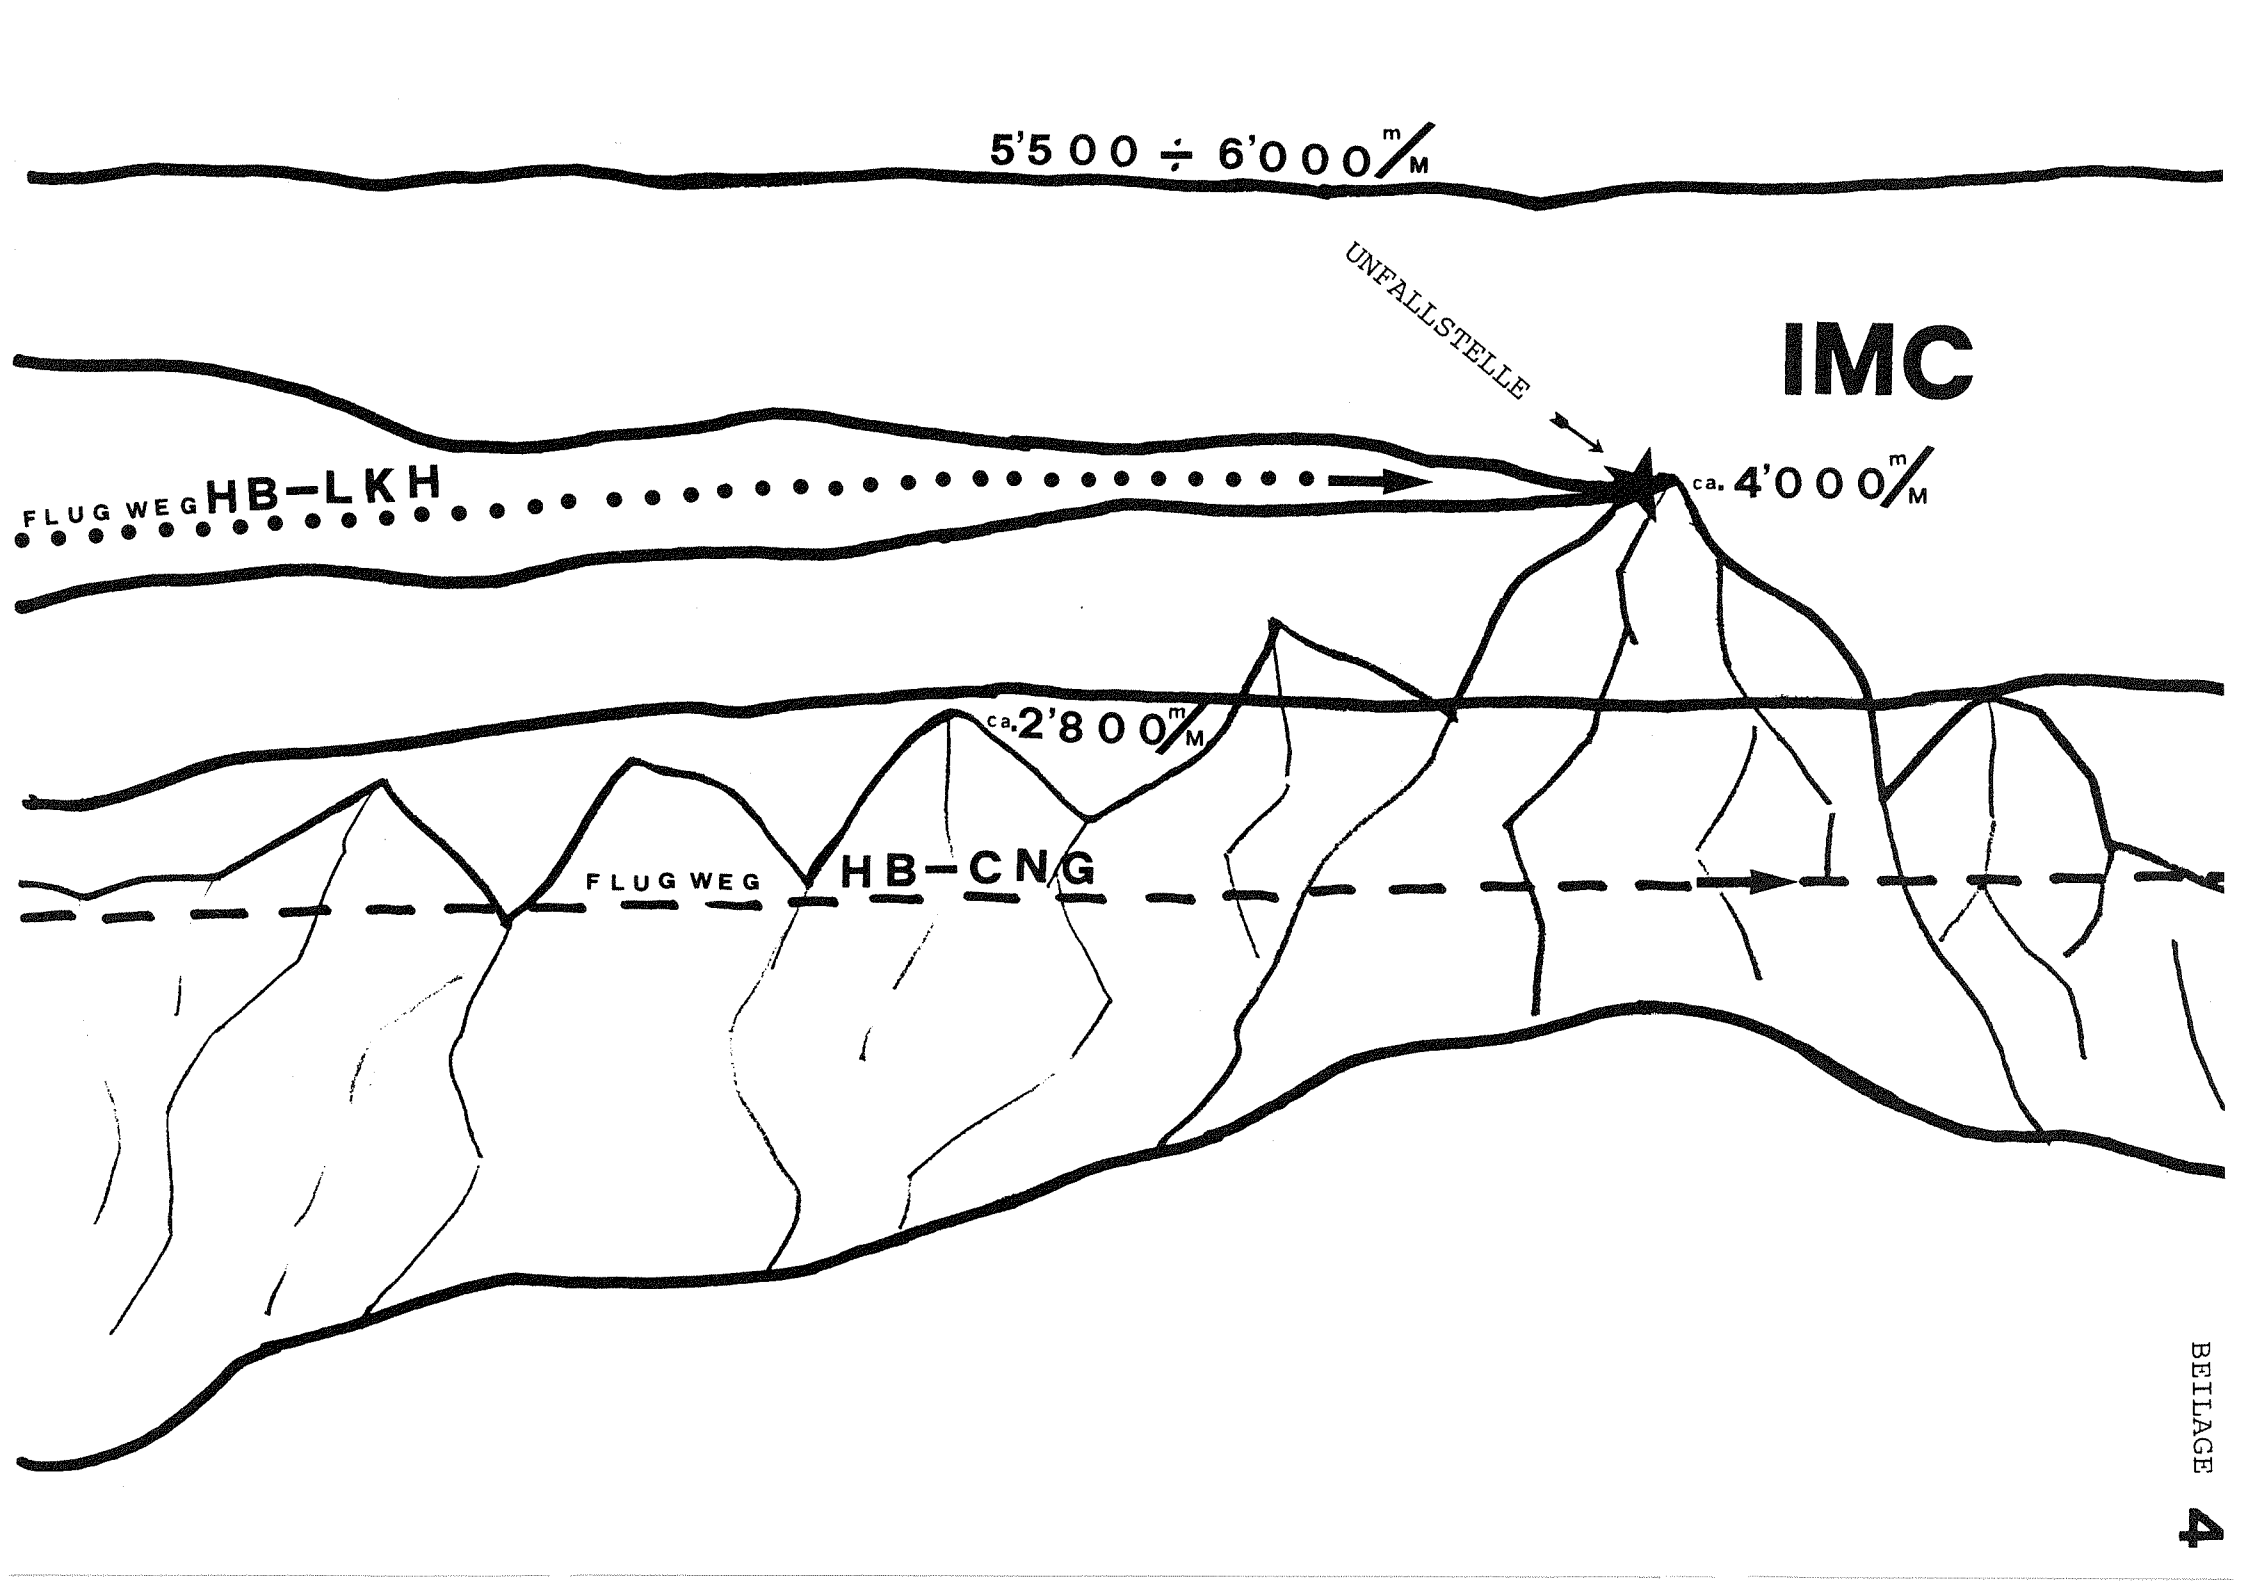
- Laut Aussagen des Piloten der HB-CNG kam es anschliessend zu einem Bordgespräch, aufgrund dessen man davon ausgehen kann, dass der Pilot der HB-LKH (Unfallflugzeug) über die Wettersituation im Raum Bern orientiert war. Somit war es nicht möglich, beim Fortsetzen des Fluges "on top", d.h. über der Wolkenobergrenze, das Ziel Grenchen unter Sichtflugbedingungen zu erreichen. Im übrigen war es nicht einmal möglich, unter Sichtflugbedingungen über der Wolkenobergrenze über die Alpen und das Mittelland zu gelangen, da sie für das Flugzeug Gulfstream viel zu hoch war (5500 - 6000 m/M bei einer Dienstgipfelhöhe von 5300 m/M).

Auf der Südseite hatte es zwei Wolkenschichten, deren Obergrenze der unteren und die Untergrenze der oberen nach Aussagen des Piloten der HB-CNG in nördlicher Richtung ineinander übergingen. Die Meldung des Unfallflugzeuges HB-LKH bei Zürich-Information in der Gegend von Brissago FL 125 on top bezog sich auf die erste Wolkenschicht. Das Unfallflugzeug HB-LKH befand sich demzufolge zwischen der ersten und zweiten Wolkenschicht, die sich in nördlicher Richtung vereinten. Unter diesen Voraussetzungen, wie Kenntnis der Wettersituation auf der Nordseite sowie die eigenen Beobachtungen im Flug über dem Hochgebirge, hätte von einem Weiterflug in ein "Wolken-Sandwich" abgesehen werden müssen.

5'500 ÷ 6'000^m/M

IMC

ca. 4'000^m/M

FLUG WEG HB-LKH

FLUG WEG HB-CNG
