Schlussbericht der Eidgenössischen Flugunfall-Untersuchungskommission

des Helikopters Jet Ranger AB 206B HB-XEZ

vom 19. August 1981

auf der Alp Hintersand/GL

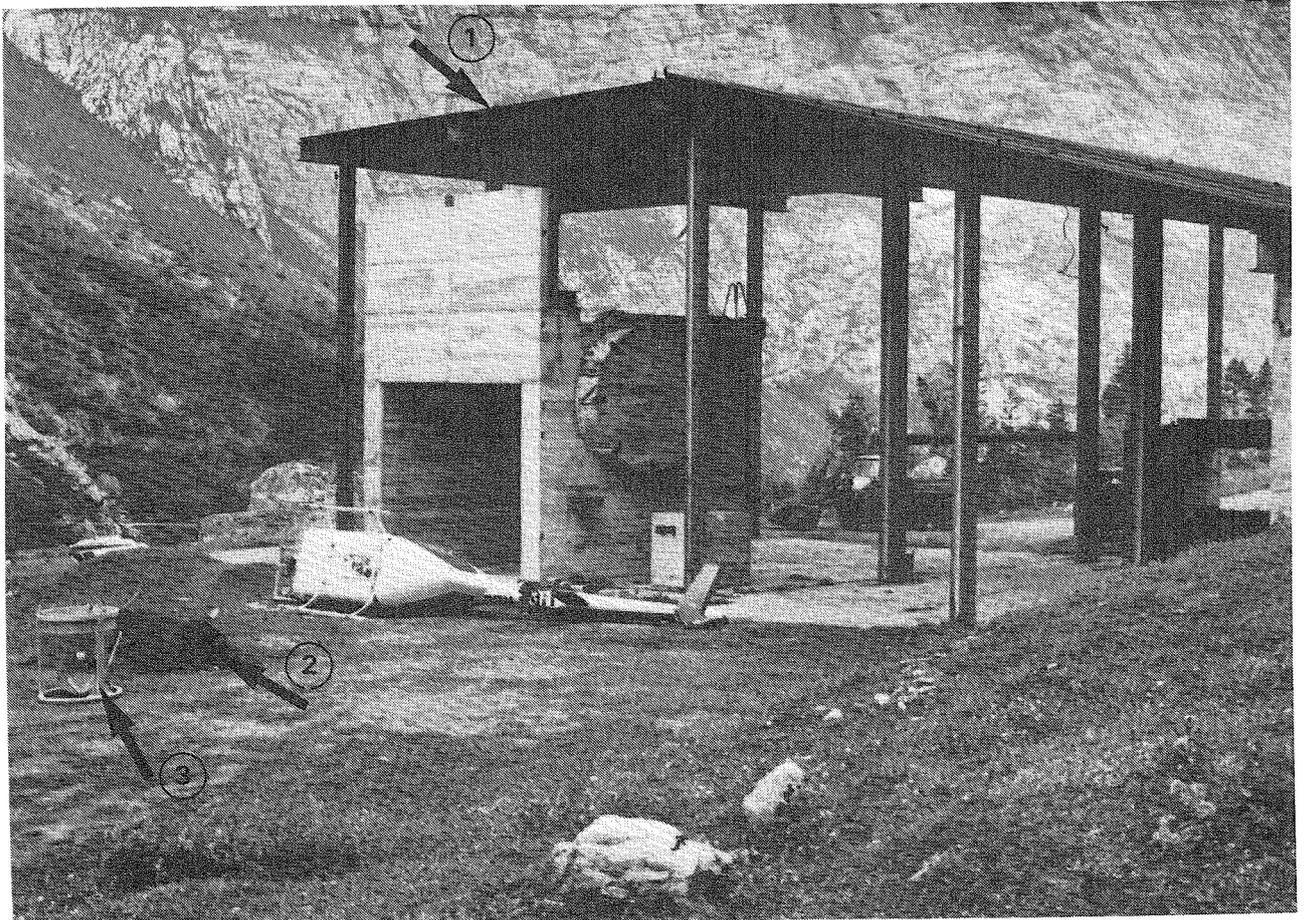
Die Bauhöhe der Seilbahnstation betrug 10 m und der zu transportierende Sand lag 13 m, der Standort des gefüllten Behälters 14 m neben dem Gebäude (Beilage 1).

Uebersicht der Unfallstelle Alp Hintersand/GL

- ① Kollisionsstelle
- ② Sandhaufen
- ③ Transportbehälter

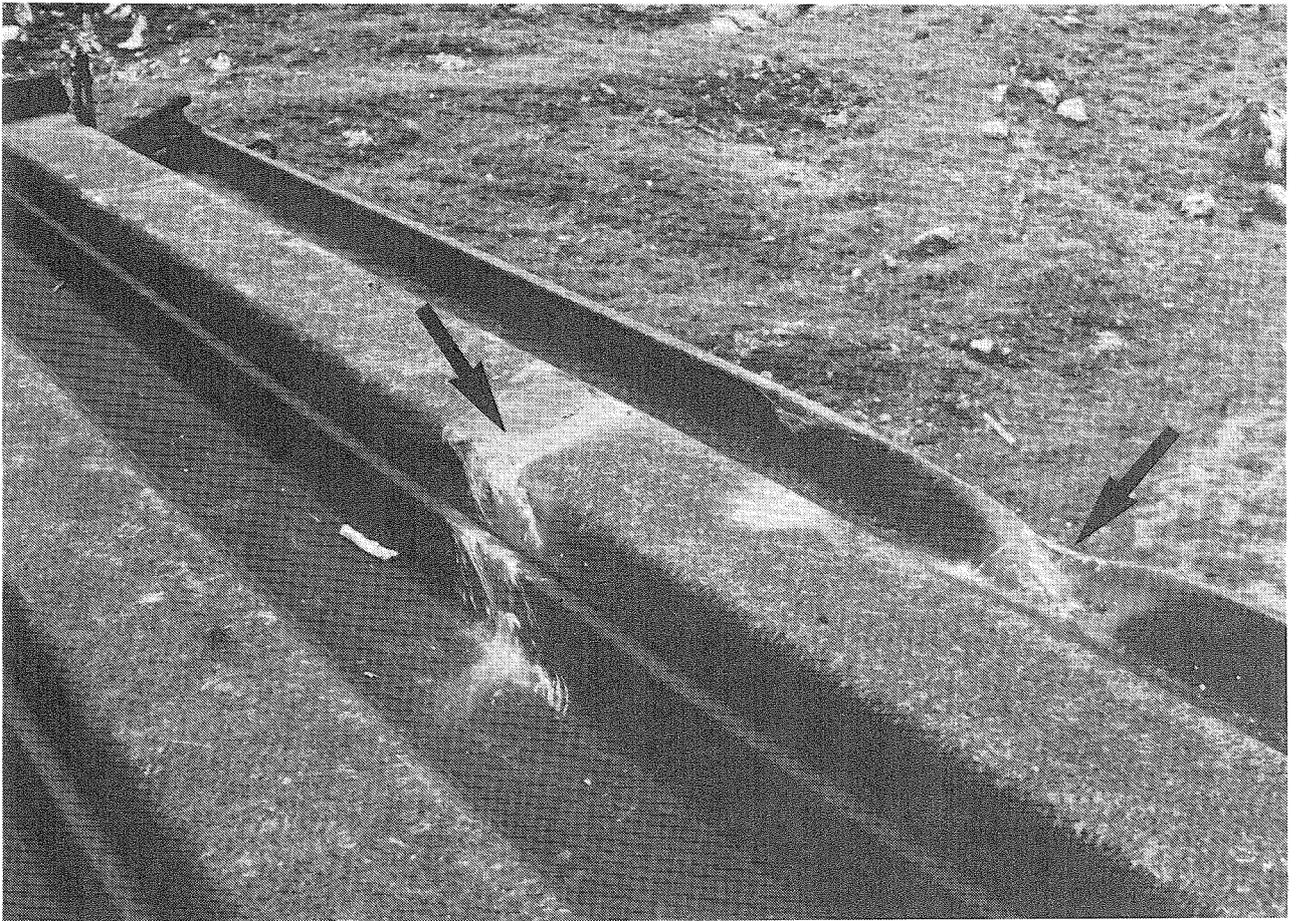
1.12.2 Der Helikopter kollidierte nach brüskem Wegsteigen in einer 180°-Drehung um die Hochachse nach rechts (Uhrzeigersinn) mit dem Heckrotor an der Stirnseite des Gebäudedaches, und gleichzeitig schlugen die Hauptrotorblätter sowie Hauptrotorkopf auf dem Stahldach auf, wobei der Rotormast unterhalb des Rotorkopfes brach und die verbleibende Einheit über das Dach auf die andere Seite des Gebäudes geschleudert wurde. Anschliessend stürzte das Wrack zu Boden, wo es vorerst in Rückenlage aufschlug, dann auf die rechte Seite umkippte (Beilage 2).

Haupttoreinschläge an den Stahl-larsen des Daches

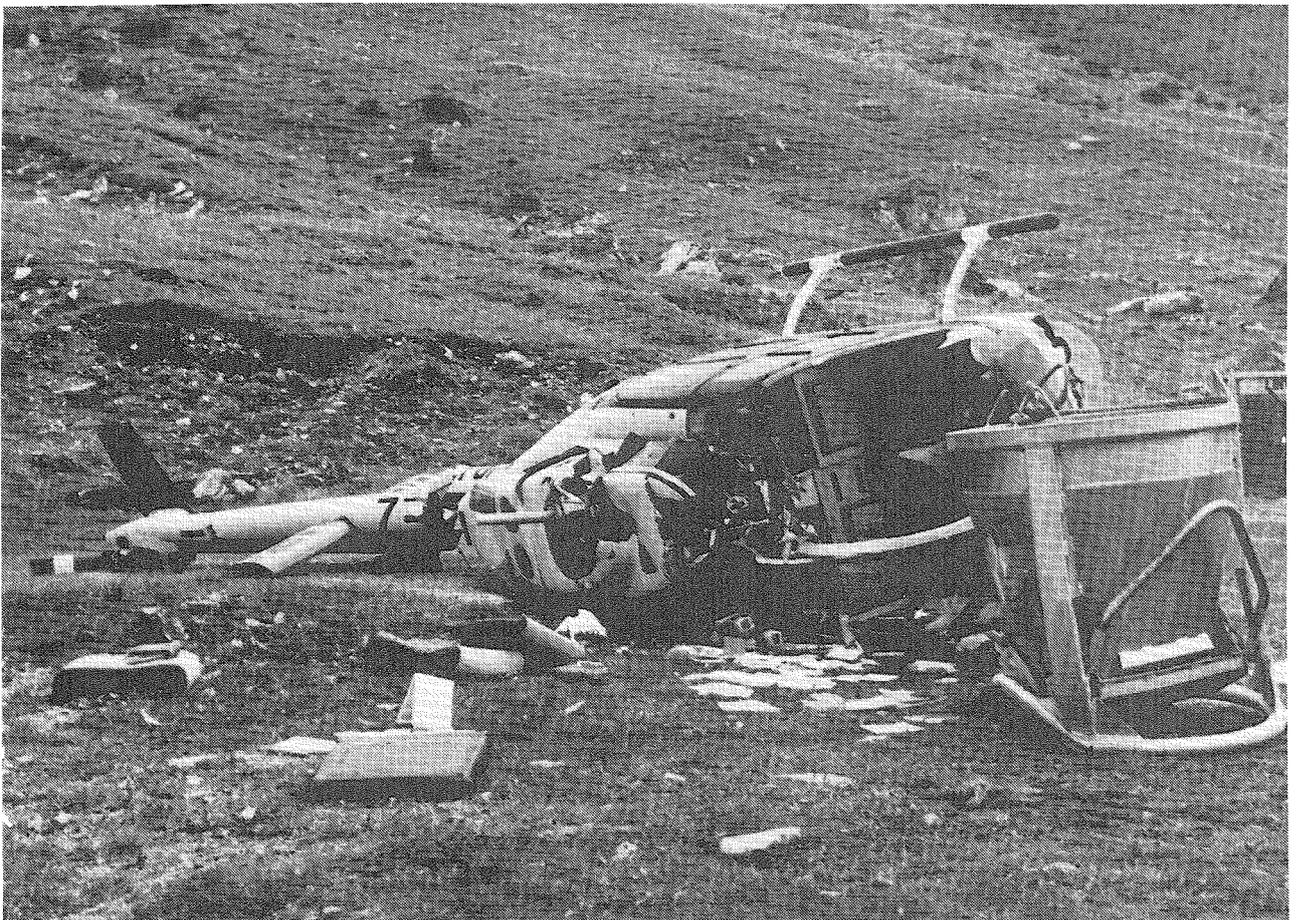
Trümmerendlage

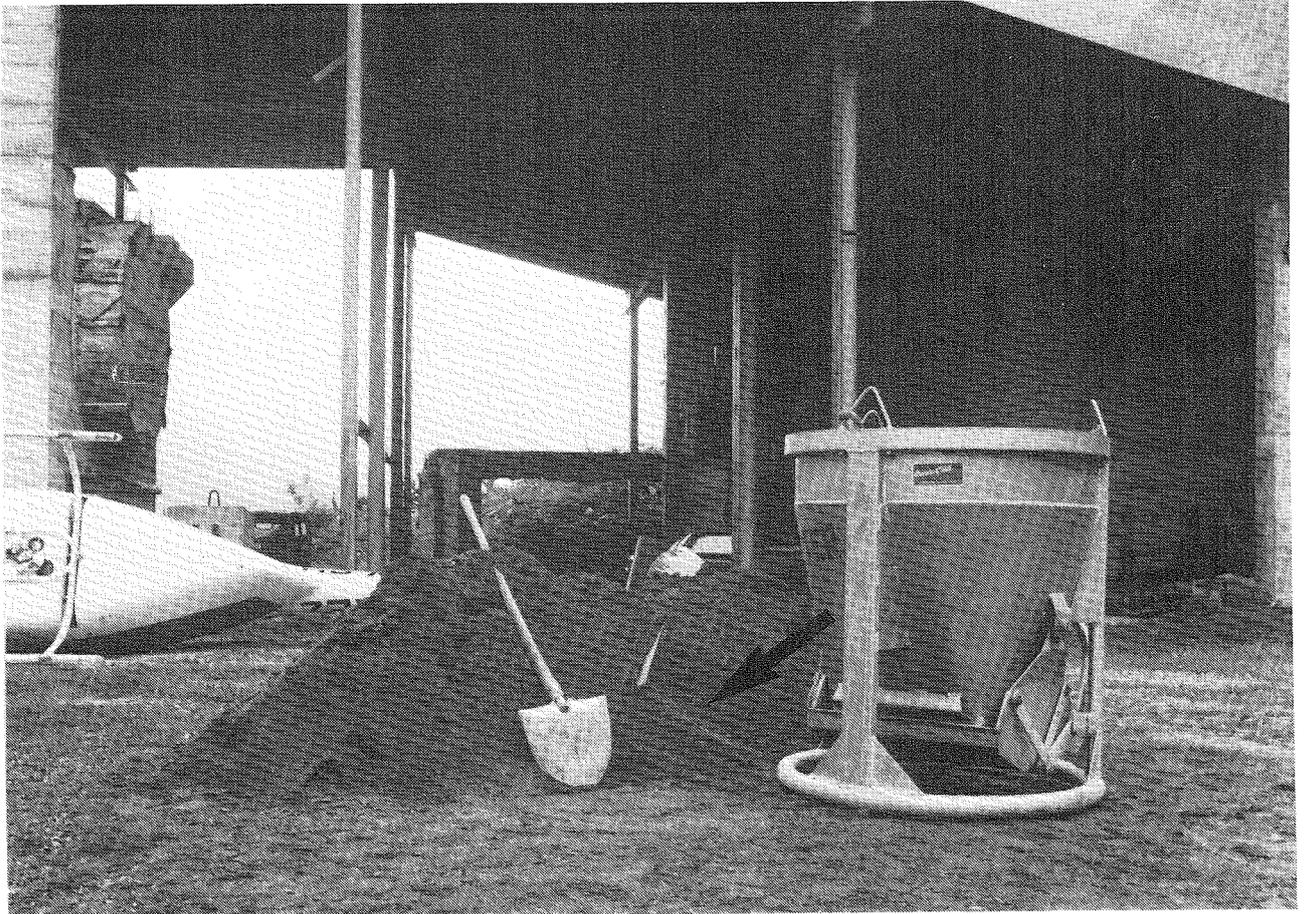
Die Rekonstruktion am Standort des zu transportierenden und mit Sand gefüllten Behälters (ringförmiger Abdruck des Behälterfusses auf dem sandigen Boden) zeigte deutlich die

Schleifspur am Sandhaufen, die beim seitlichen Hochziehen der Last nach rechts entstanden war (Beilage 3).

Schleifspuren des Transportbehälters
