Schlussbericht der Eidgenössischen Flugunfall-Untersuchungskommission

über den Unfall

des Flugzeuges Piper PA-28RT-201T HB-PET

vom 15. September 1981

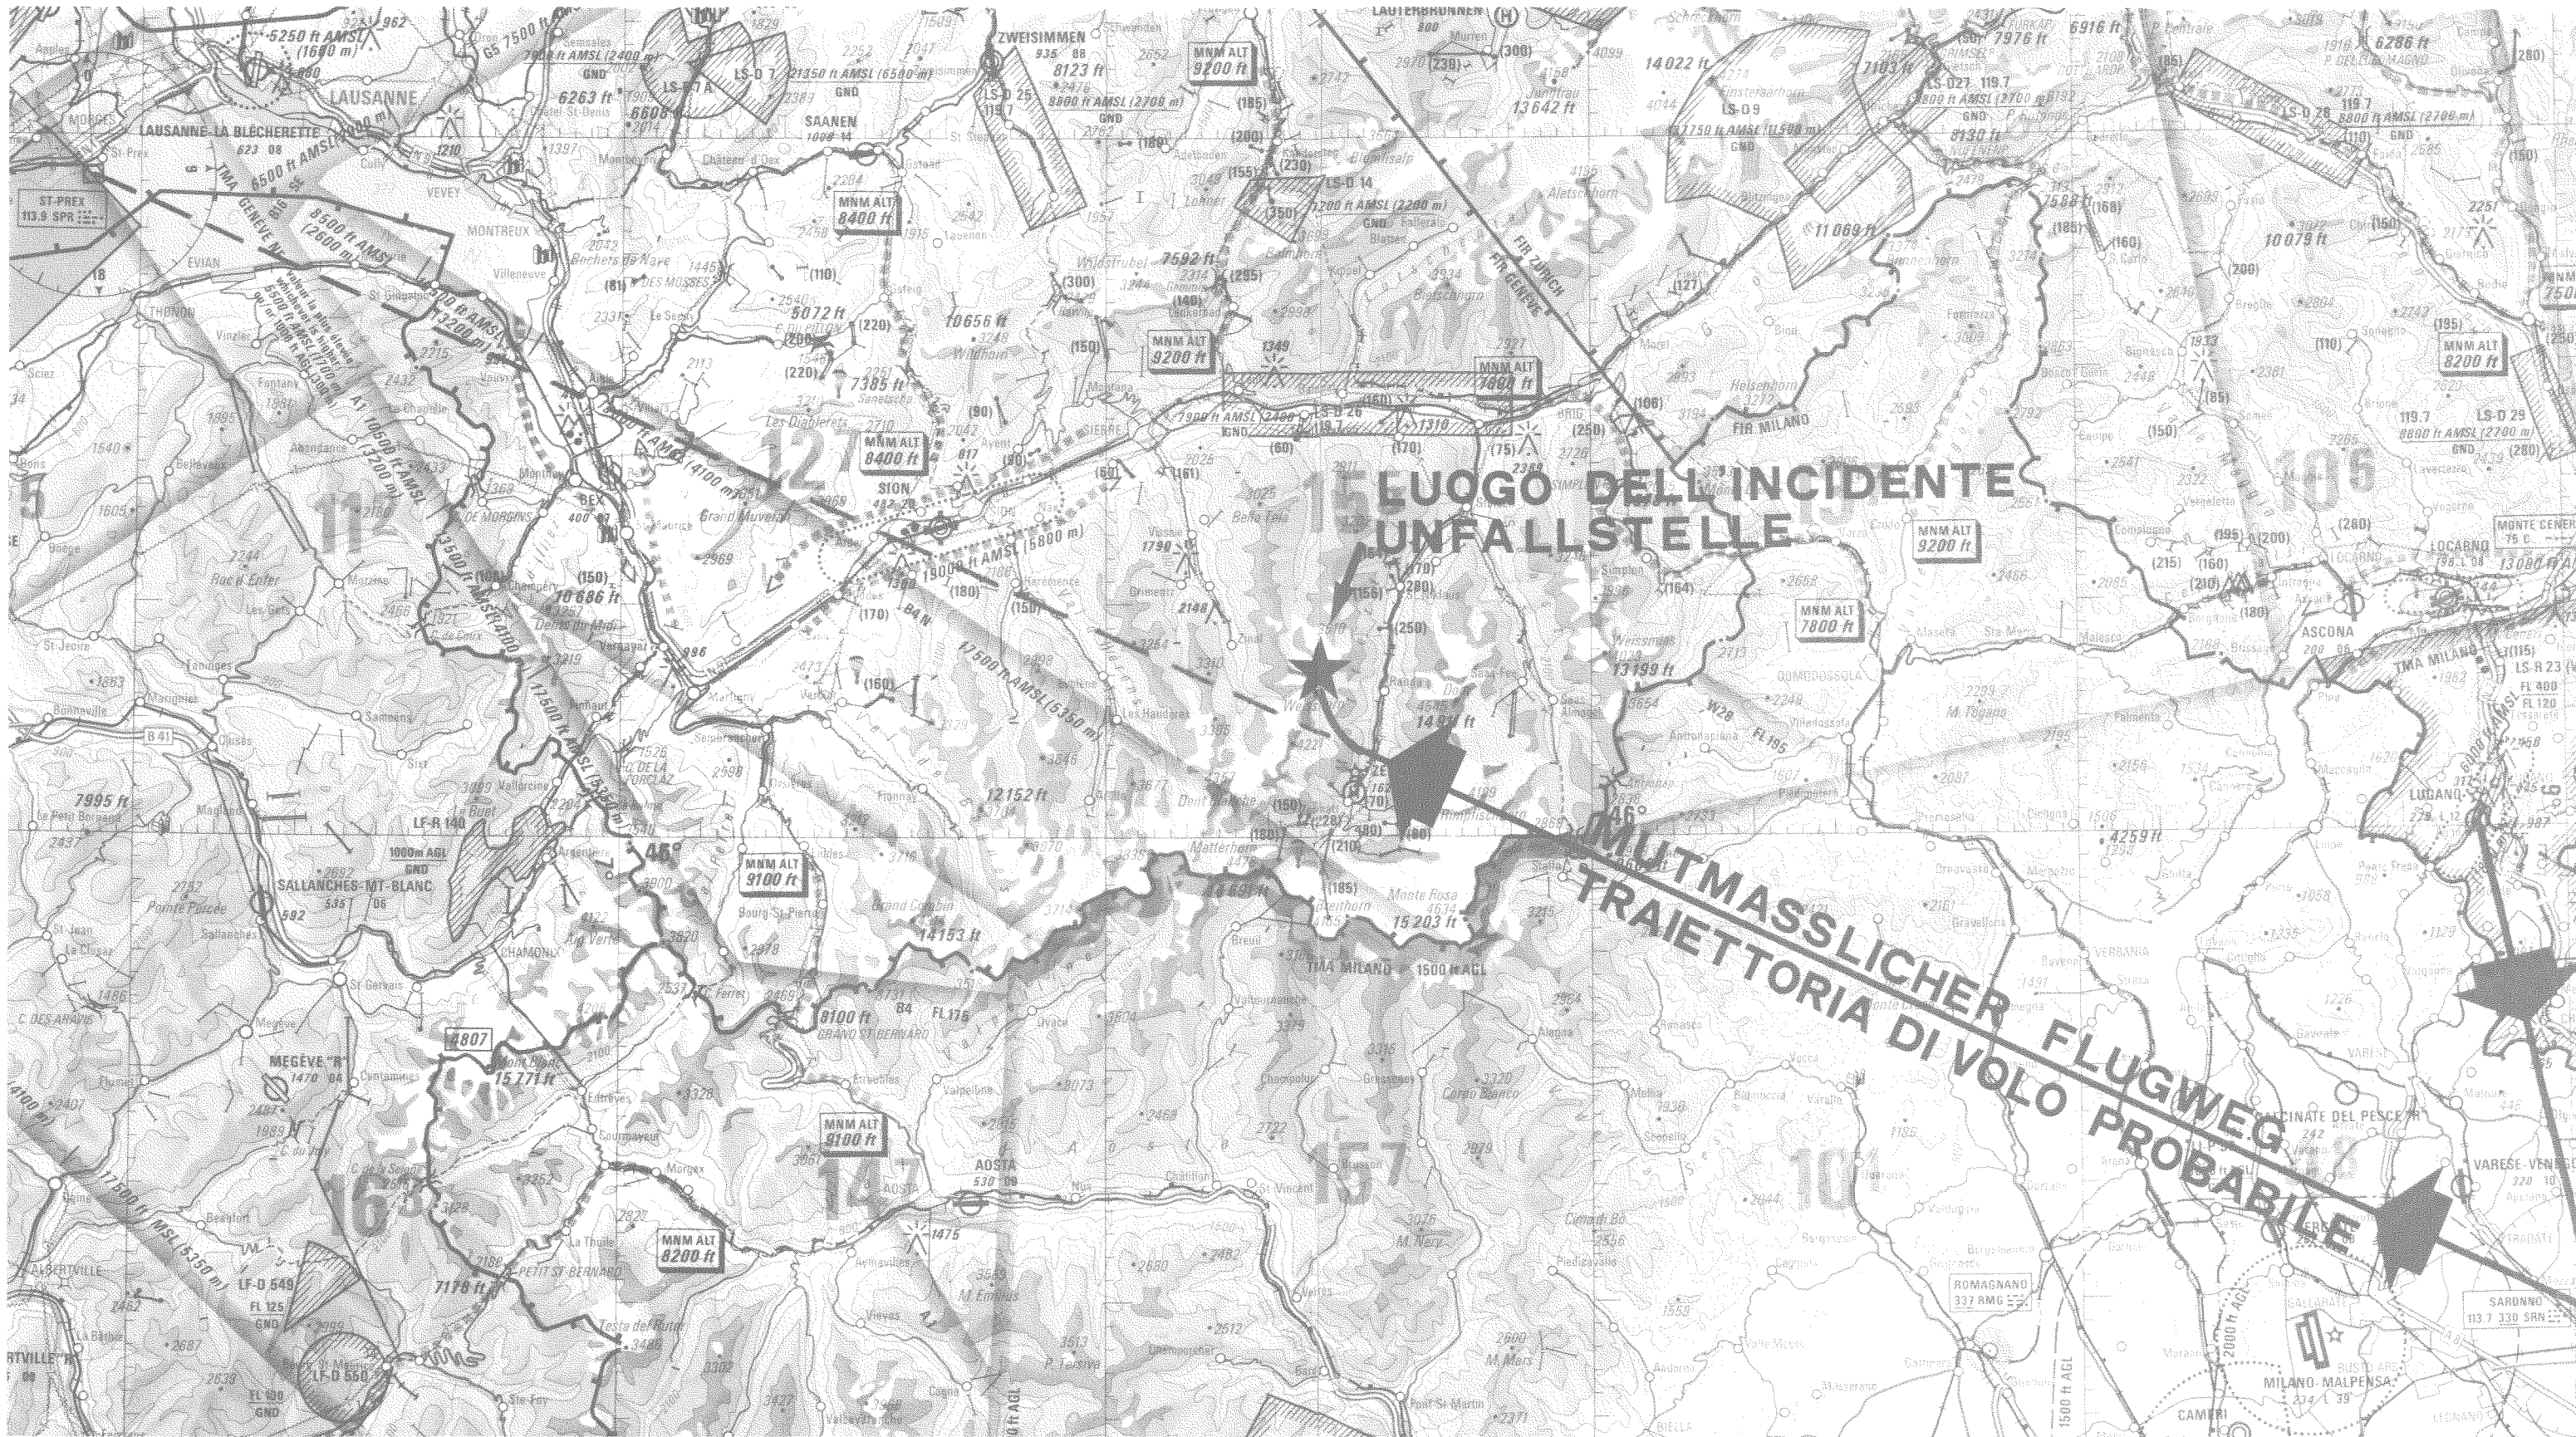
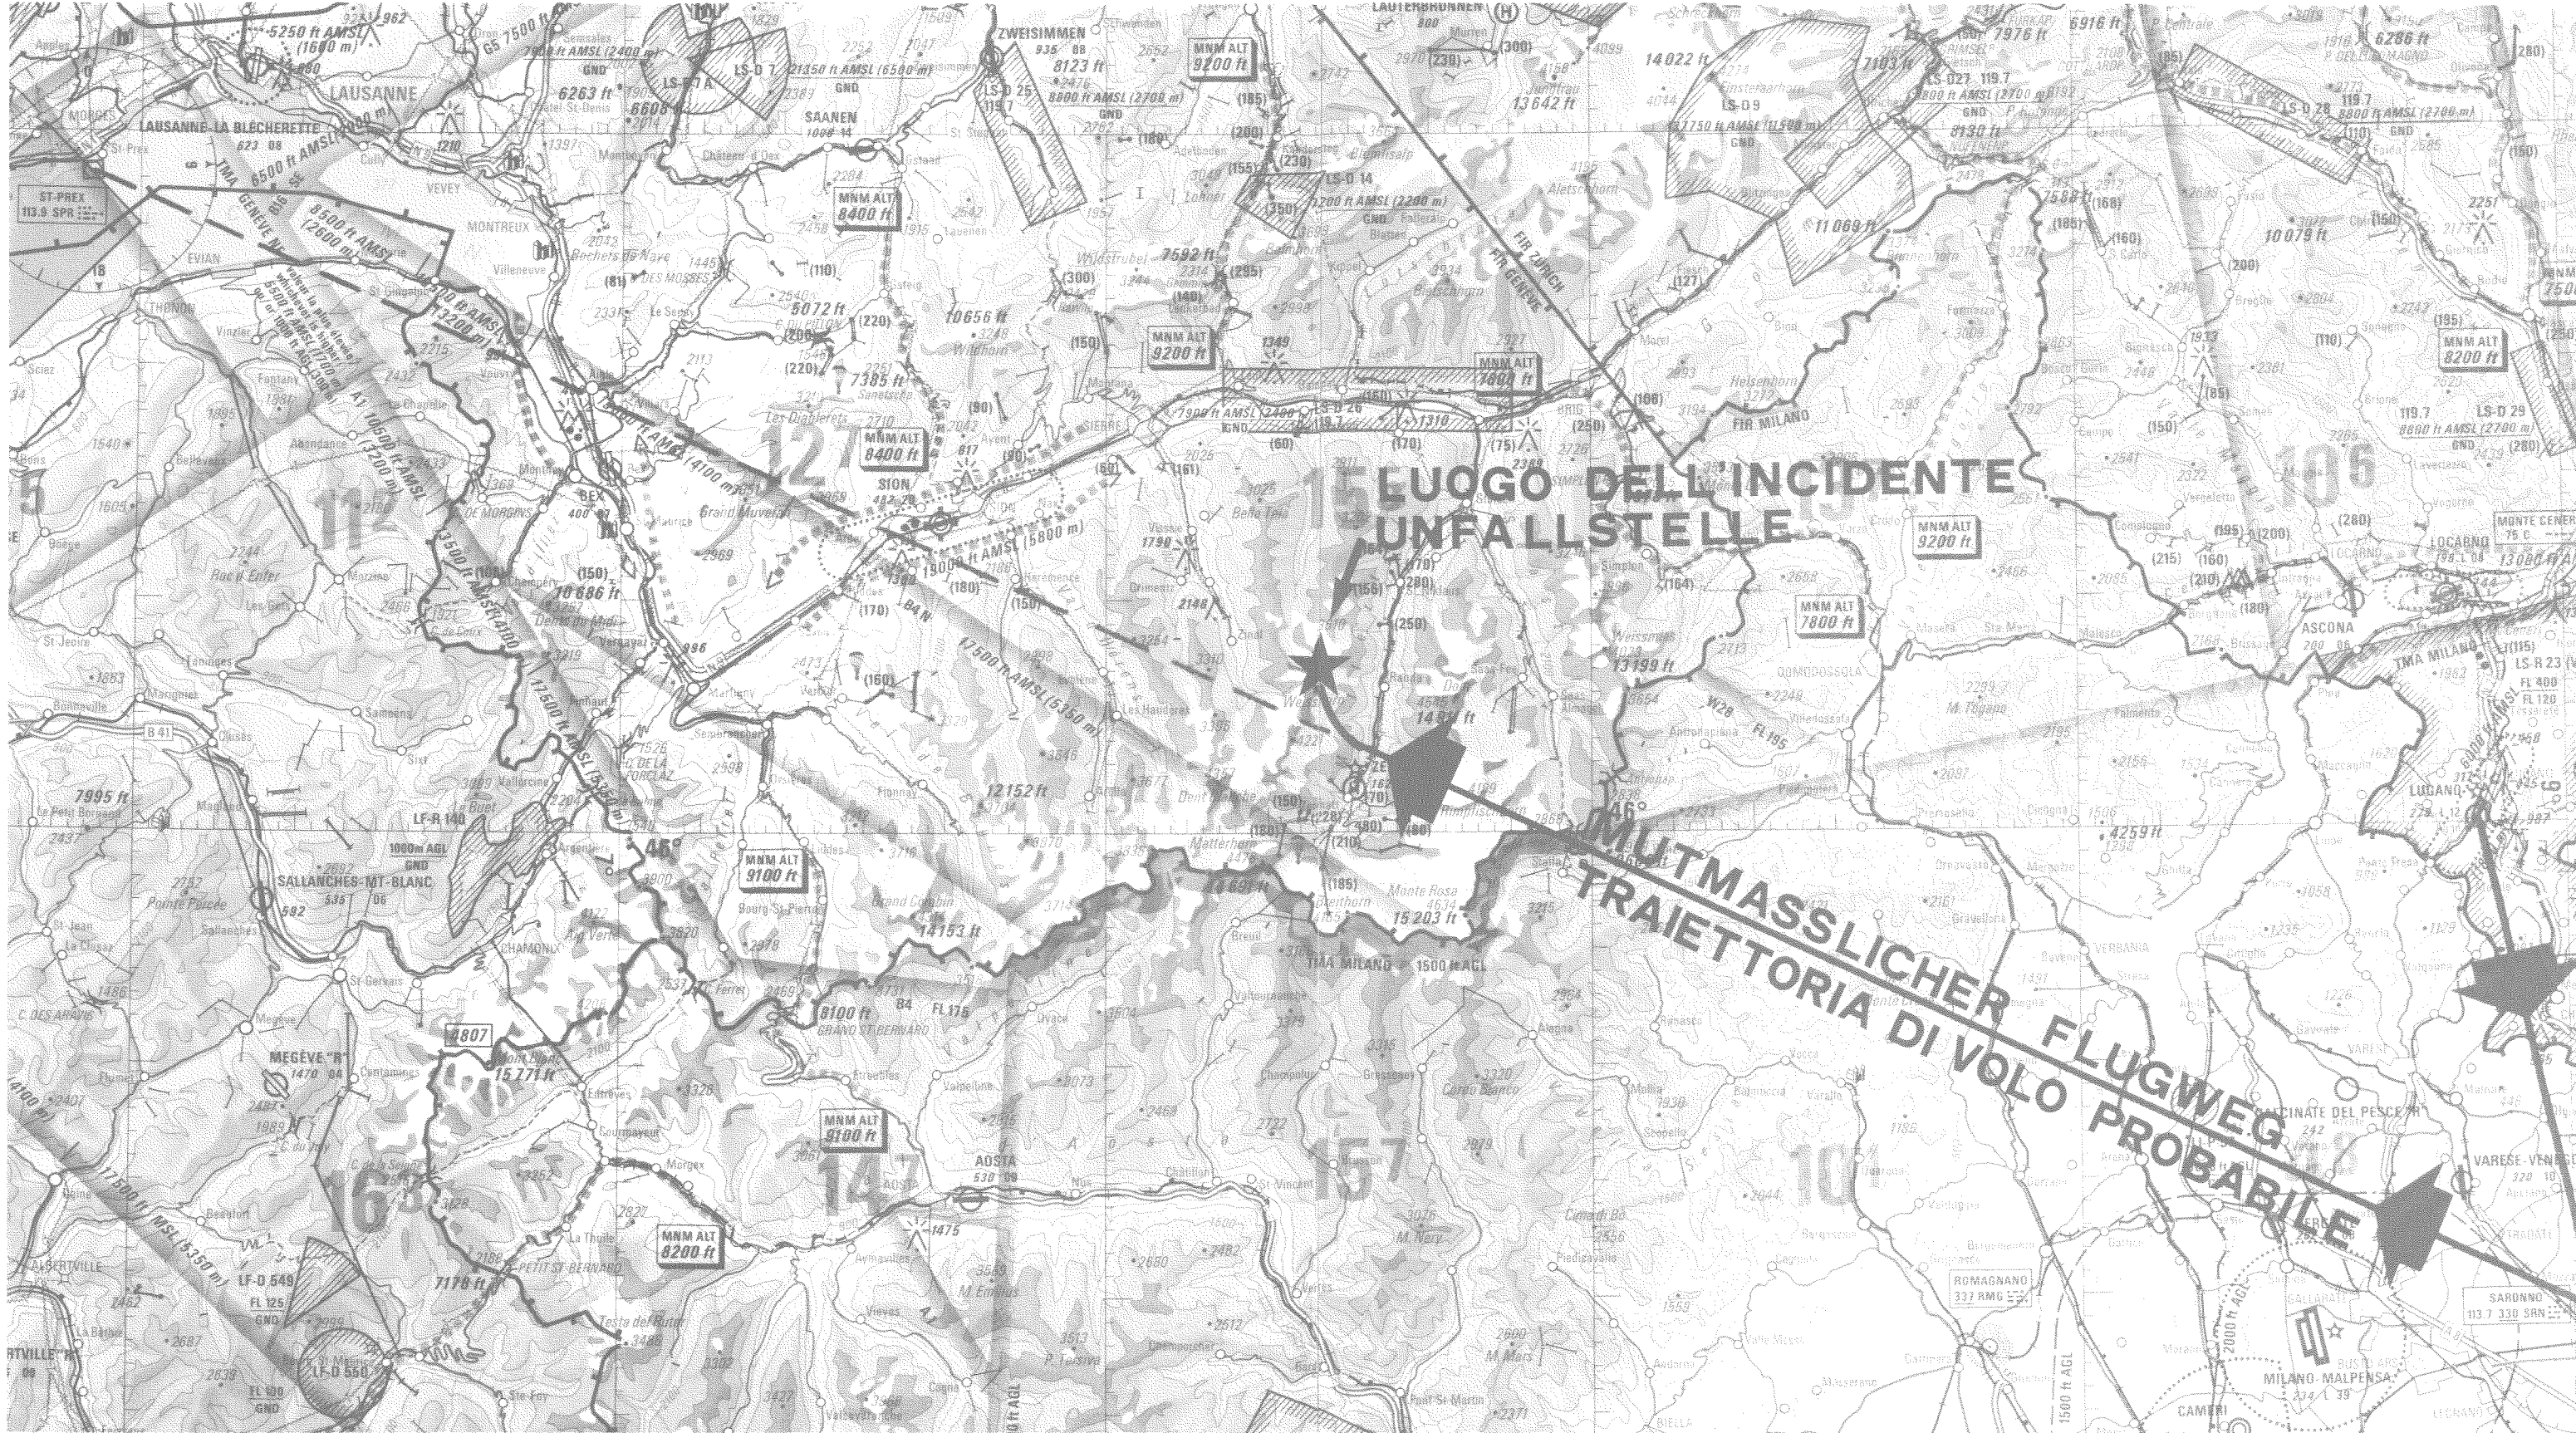
Es besteht deshalb eine gewisse Wahrscheinlichkeit, dass die HB-PET nach dem Start in Lugano die Standlinie Saronno - St. Prex erflog und ihr im Steigflug folgte.

LUOGO DELL'INCIDENTE
UNFALLSTELLE

TRAJETTORIA DI VOLO
FLUGWEG
PROBABILE
