# Rapport final de la Commission fédérale d'enquête sur les accidents d'aviation

de l'avion Procaer F15B HB-EYE

survenu le 15 novembre 1981

au Petit Mont Collon/VS

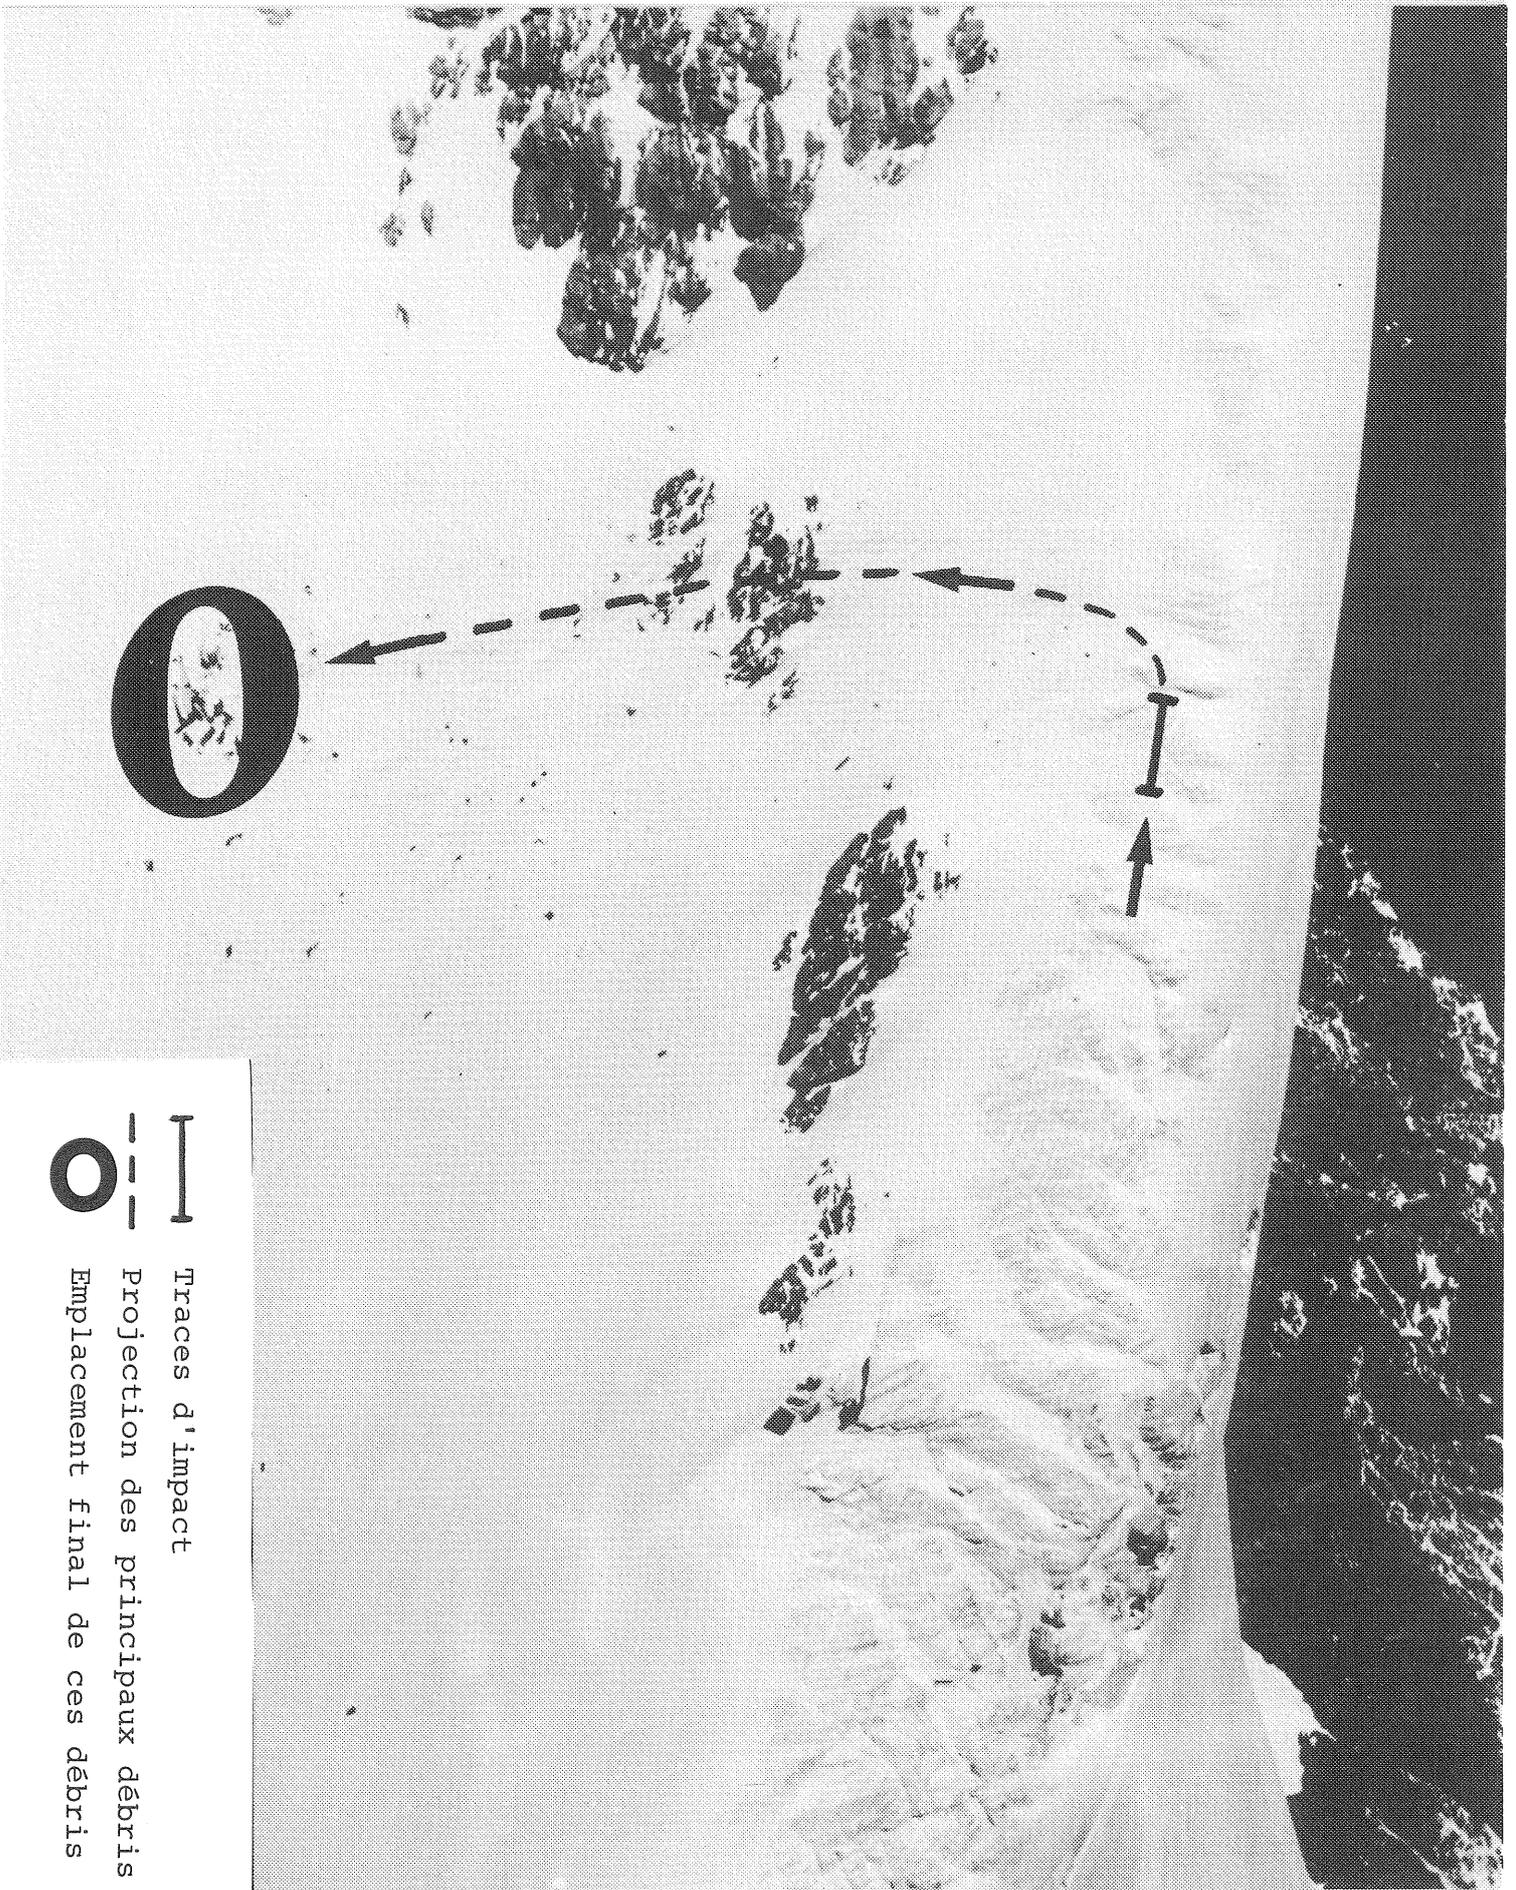
1.12.1 Les traces de l'impact sur la glace et sur le raide névé (annexe 3) ainsi que la dispersion des débris permettent de conclure que l'avion a heurté le glacier alors qu'il effectuait un virage à gauche, son inclinaison latérale étant égale à celle de la pente, soit environ 60°, et son inclinaison longitudinale de 0°, ou légèrement vers le haut.
