Schlussbericht der Eidgenössischen Flugunfall-Untersuchungskommission

über den Unfall

des Segelflugzeuges DG 100 HB-1345
vom 25. April 1982
auf dem Flugplatz Mollis

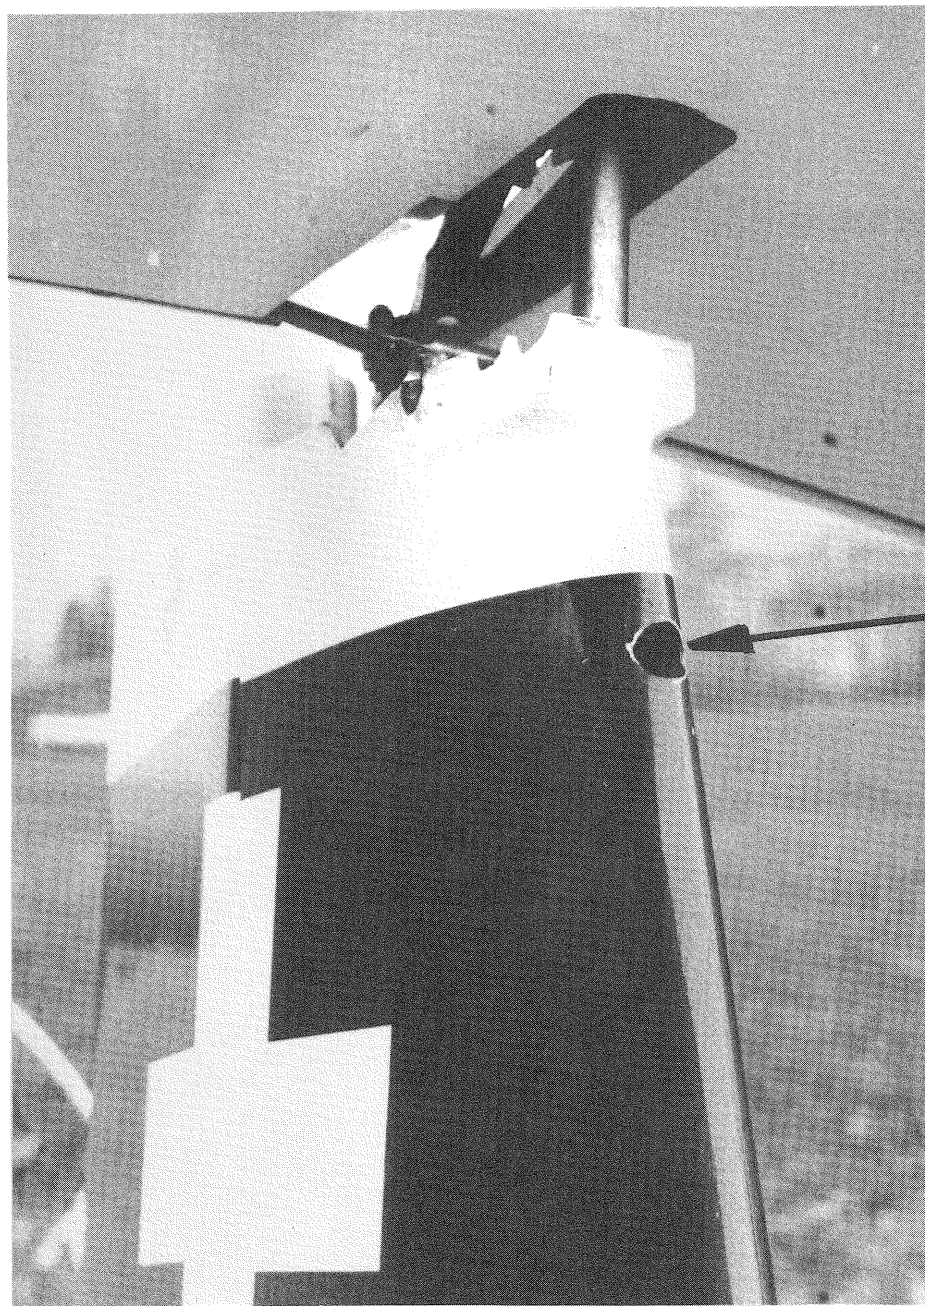
Flugunfall DG 100, HB - 1345, Flugplatz Mollis, vom 25. April 1982

Der Kugelsperrbolzen befindet sich demzufolge immer in der Montageöffnung. Beim Unfallflug befand er sich in der Seitentasche im Cockpit.

Da das Einsetzen des Kugelsperrbolzens zur Befestigung des Pendelhöhenruders unterlassen worden war, wurde das Segelflugzeug um die Querachse unkontrollierbar.

Montage -
öffnung für
Kugelsperrbolzen

Höhenleitwerk in angehobener Stellung (nicht gesichert)

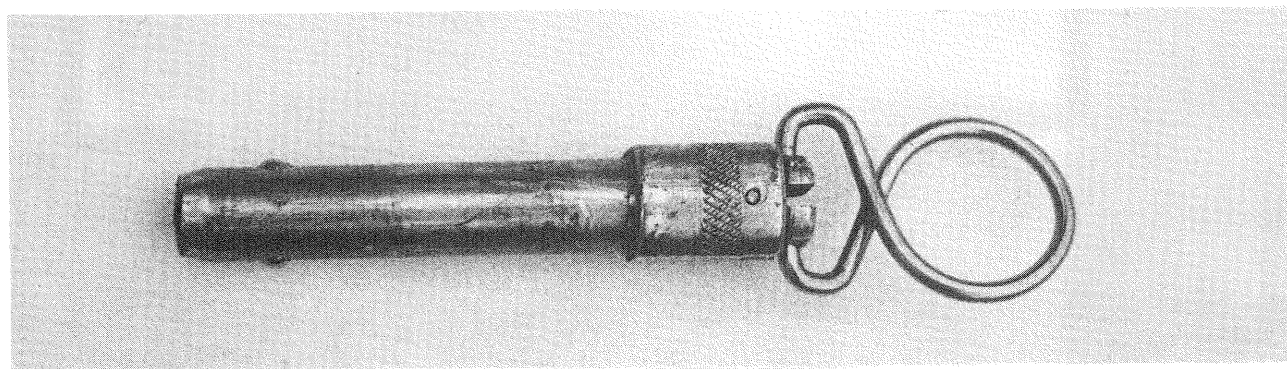
- Das Rumpfrohr und der rechte Flügel waren gebrochen. Der linke und rechte Flügel waren aufgeplatzt.
- Der Kugelsperrbolzen lag 3 m neben dem zerstörten Cockpit. Eine Kontrolle bestätigte die einwandfreie Funktion des Bolzens.

Bei einer korrekten Montagekontrolle wäre das Fehlen des Kugelsperrbolzens ohne weiteres aufgefallen.
