# Rapport final de la Commission fédérale d'enquête sur les accidents d'aviation

du motoplaneur Superfalke SF 25 E HB-2043

survenu le 24 octobre 1982

à l'aérodrome d'Yverdon

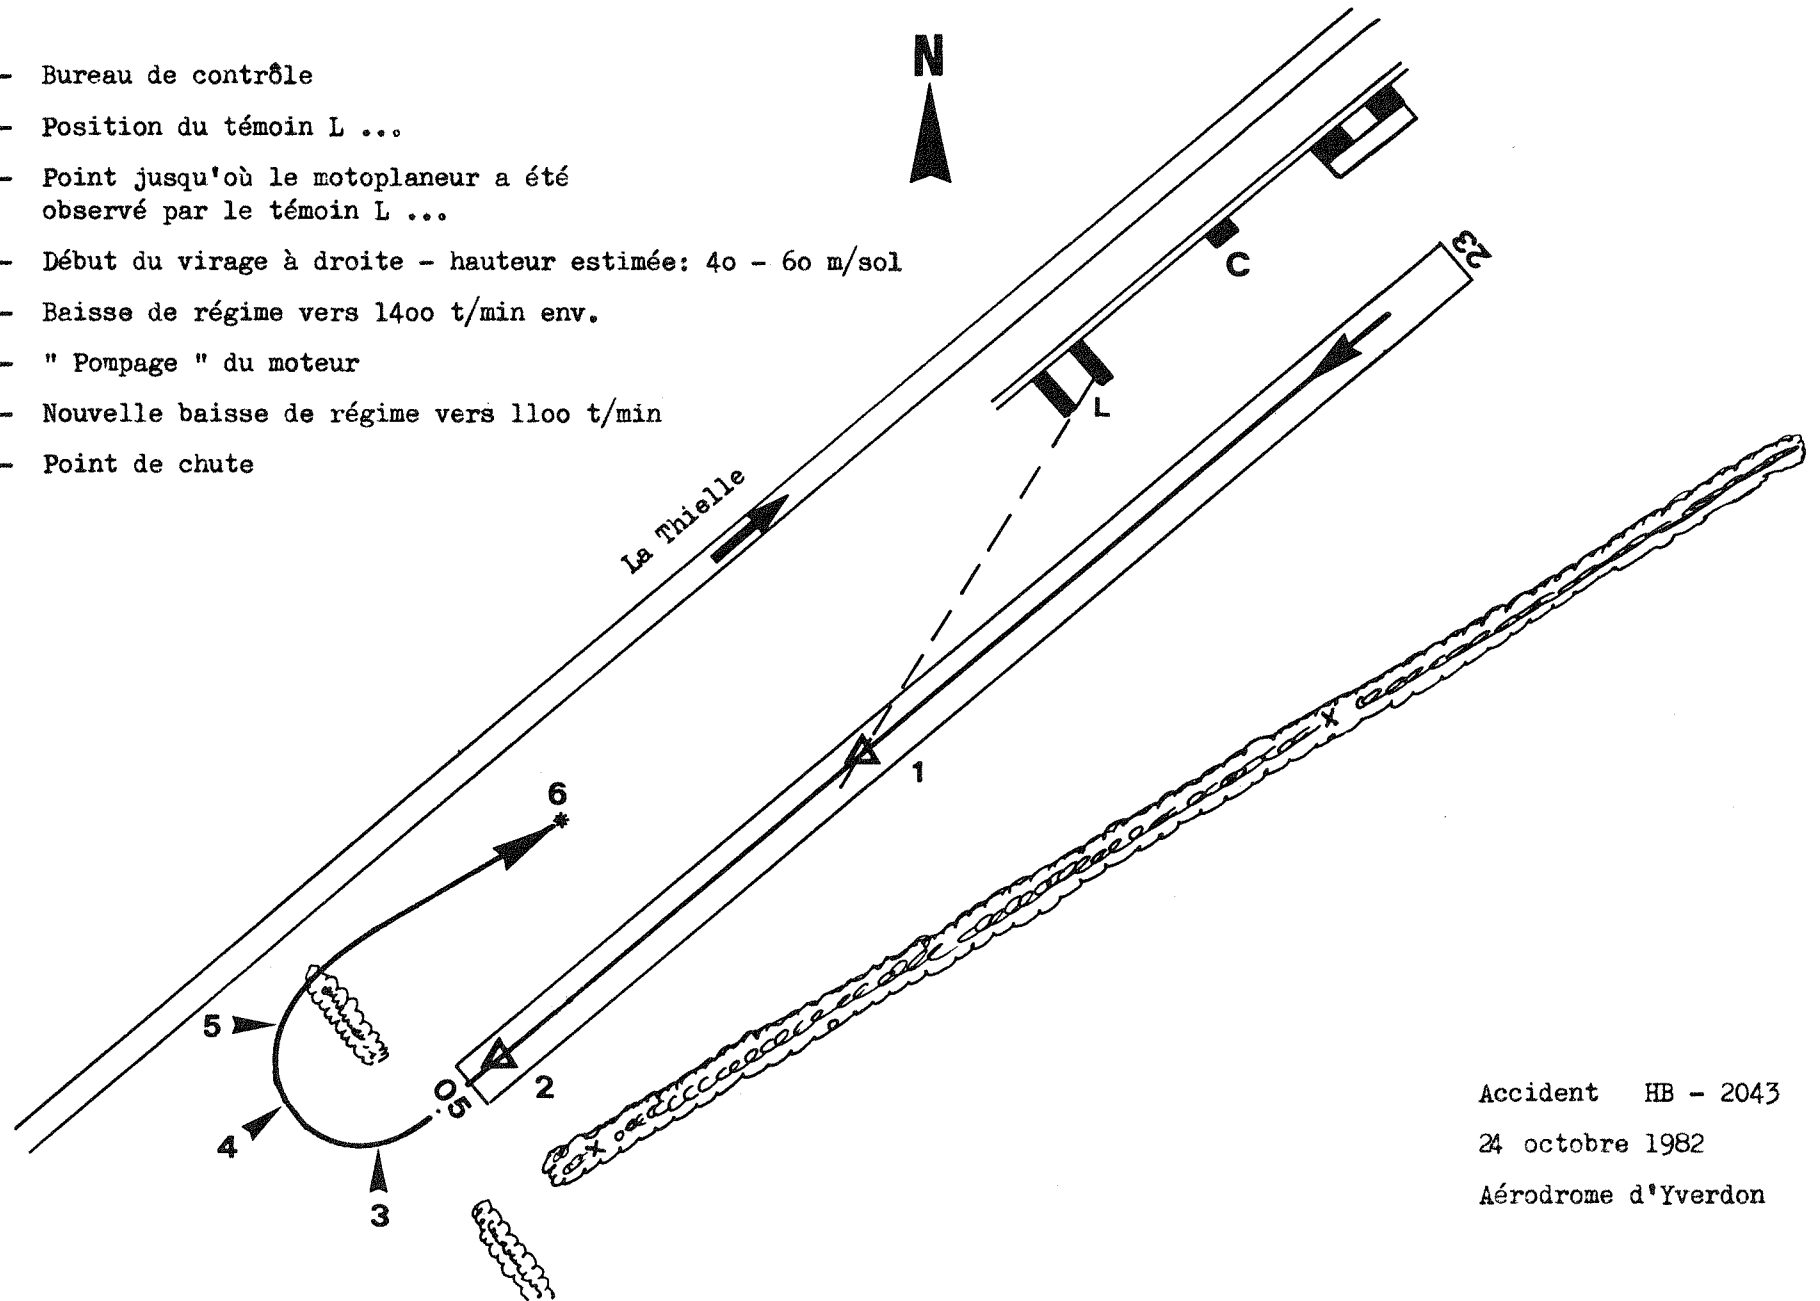
Accident HB - 2043  
 24 octobre 1982  
 Aérodrome d'Yverdon

- C - Bureau de contrôle
- L - Position du témoin L ...
- 1 - Point jusqu'où le motoplaneur a été observé par le témoin L ...
- 2 - Début du virage à droite - hauteur estimée: 40 - 60 m/sol
- 3 - Baisse de régime vers 1400 t/min env.
- 4 - " Pompage " du moteur
- 5 - Nouvelle baisse de régime vers 1100 t/min
- 6 - Point de chute

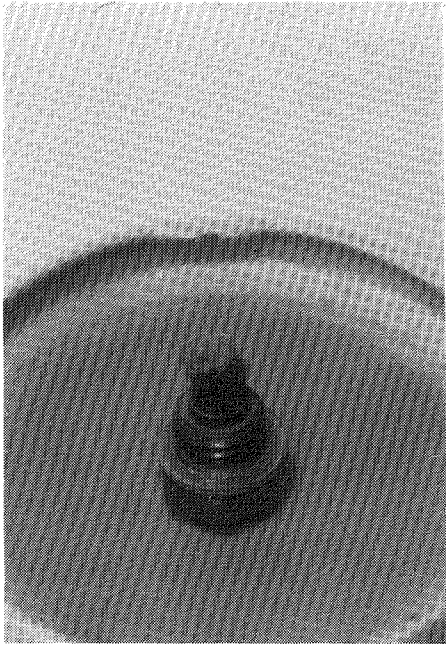
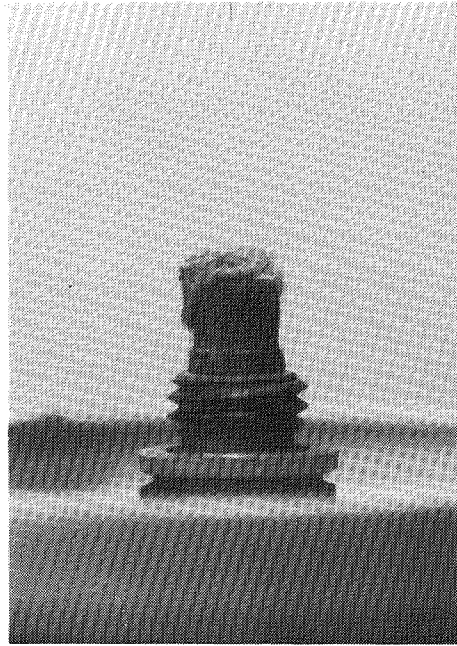
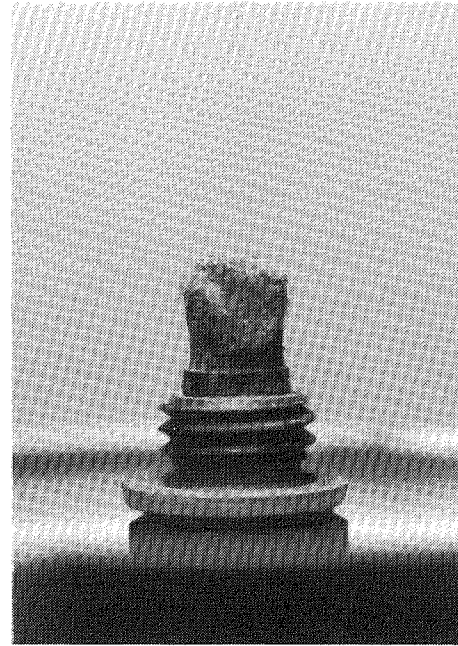
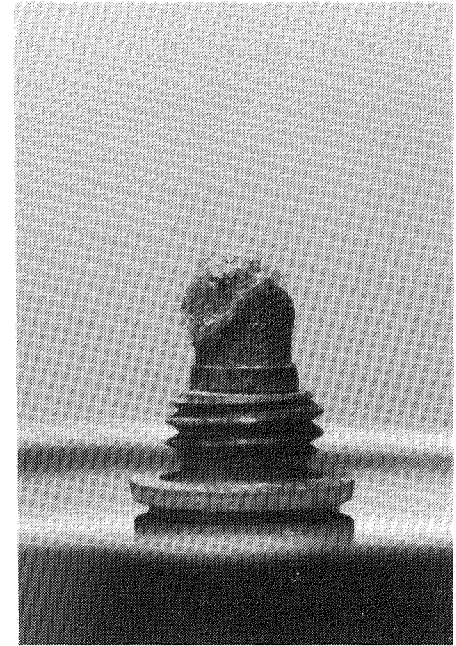
Vues de la vis-pointeau du carburateur

- Les analyses chimiques effectuées par le Laboratoire fédéral d'essais des matériaux (LFEM) ont identifié les substances récoltées dans le système d'alimentation comme étant essentiellement des oxydes de zinc. Des résidus de corrosion de zinc ont été retrouvés dans le carburateur et dans le réservoir de carburant.

sence de résidus de corrosion de zinc dans le système d'alimentation en carburant du motoplaneur. Ils ont été produits par le stockage de l'essence dans un fût zingué. Les conditions météorologiques n'excluent pas qu'un givrage du carburateur ait également contribué à la panne.

Lorsque les photographies ont été prises, la matière déposée sur le filtre était sèche; elle s'était même déjà partiellement désintégrée en une fine poudre. On a pu vérifier que quand ces impuretés sont encore mouillées par le carburant, elles obstruent complètement les mailles du treillis.
