# Schlussbericht der Eidgenössischen Flugunfall-Untersuchungskommission

des Flugzeuges Fairchild Swearingen SA-227 AC HB-LNB

Crossair AG

vom 8. Januar 1982

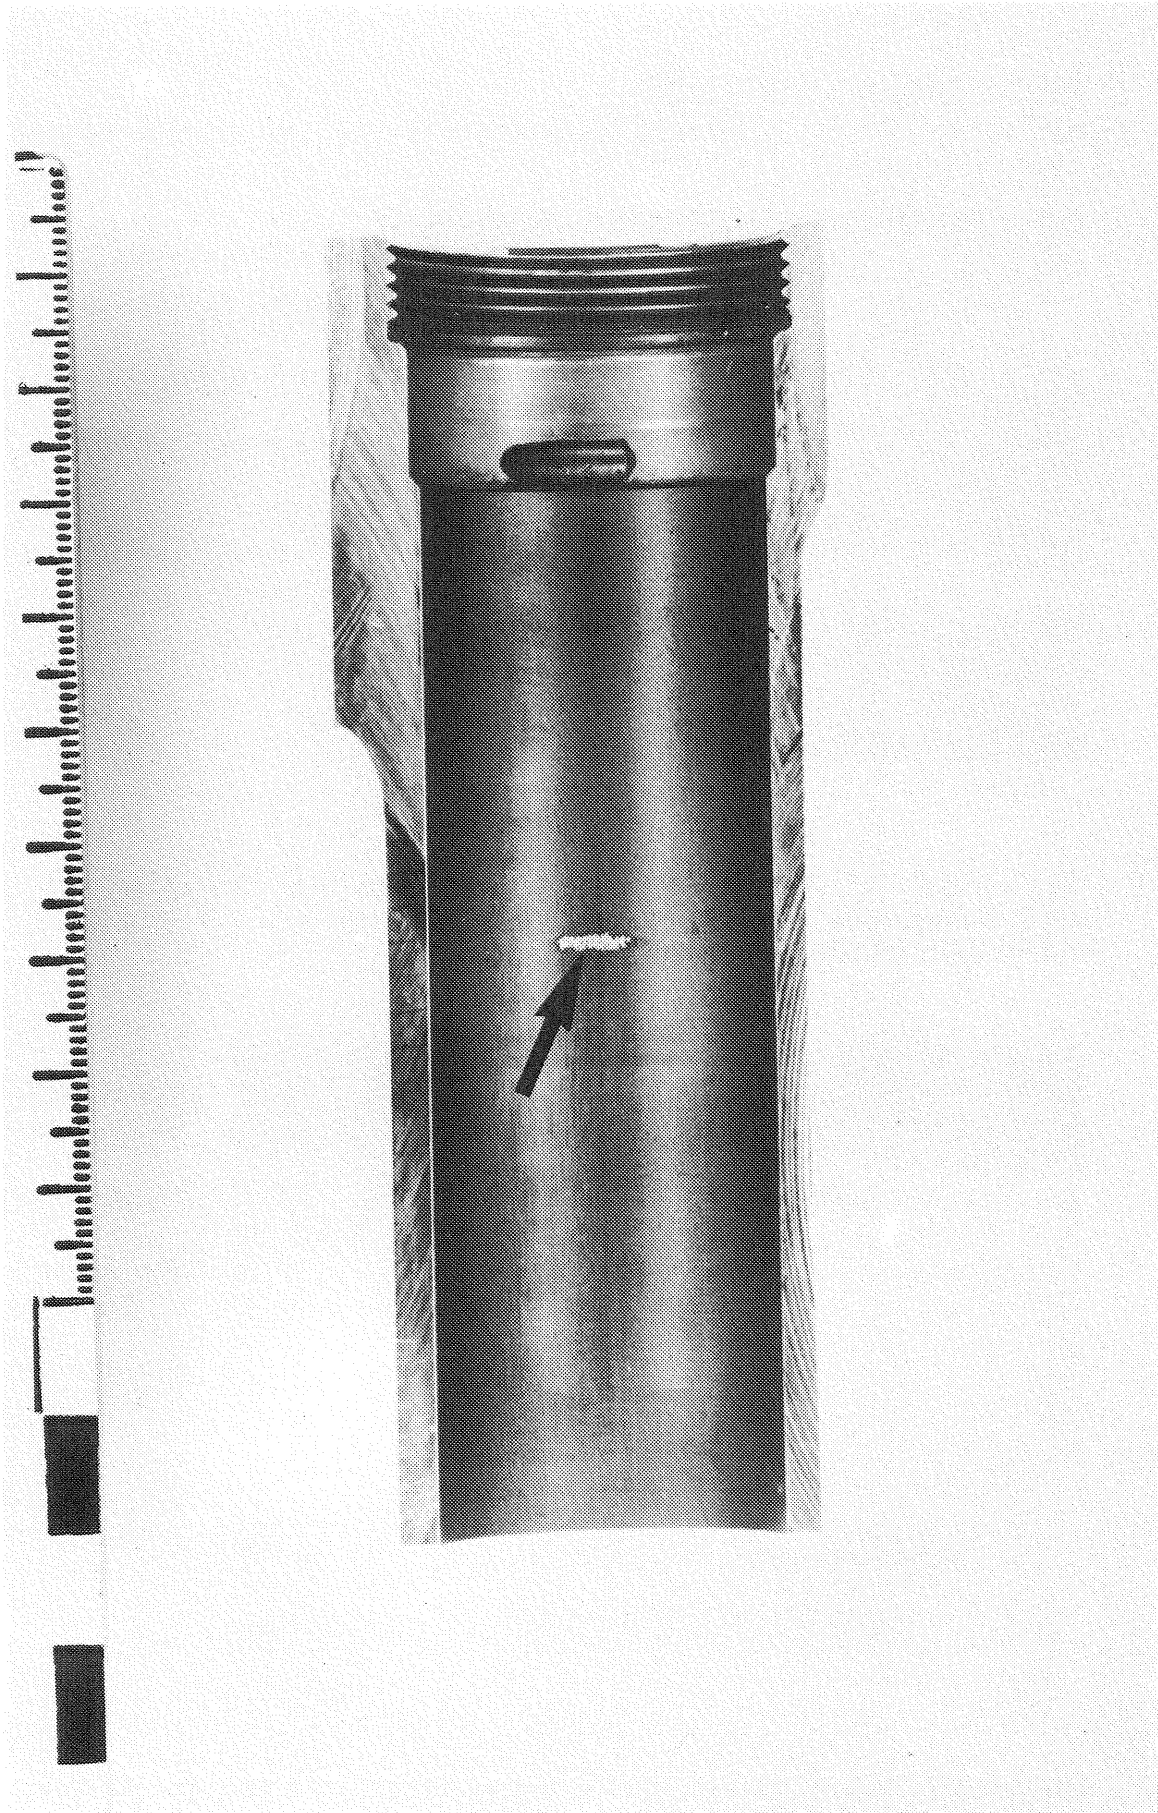
LINKER BETAETIGUNGSZYLINDER

Beim linken Betätigungszyylinder fehlte auf der Lauffläche ein Stück Oxidschicht (Beilage 3). Dieses löste sich ab (gemäss Gutachten der Gruppe für Rüstungsdienste GRD, chemisch-technische Materialuntersuchung - Beilage 4), weil:

➔ = FEHLEN DER OXYDSCHICHT

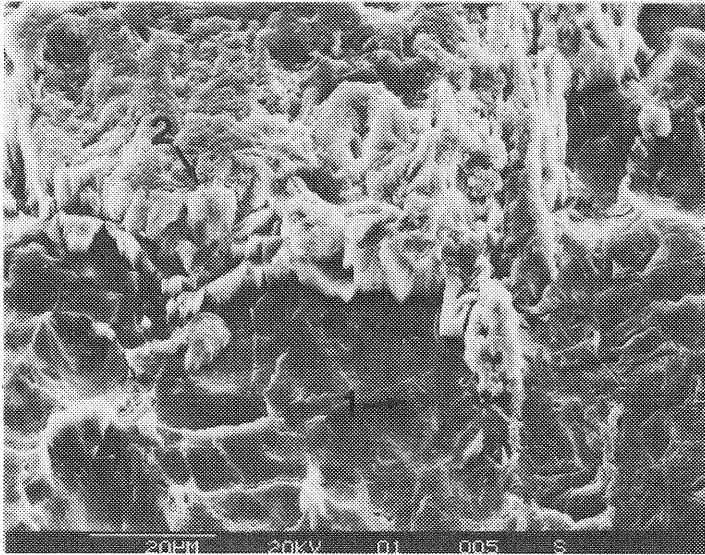
30756

Bei der Fehlerstelle ist die Oxidschicht bis auf den Grundwerkstoff abgelöst (Foto 30756).

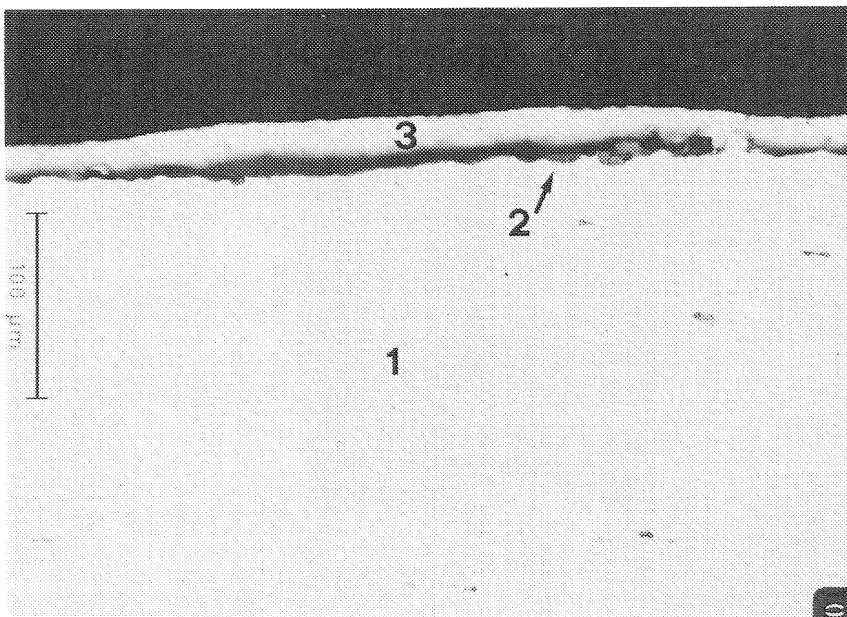
30757

Im Längsschliff (Foto 30757) durch diese Zone sieht man deutlich, dass nur noch vereinzelte Reste der einst vorhandenen Oxidschicht sichtbar sind. Die Oxidschichtdicke beträgt 20  $\mu\text{m}$ .

Die Schicht ist an dieser Stelle abgesplittert, da sie von zahlreichen Fehlerstellen (Inhomogenitäten) durchsetzt ist.

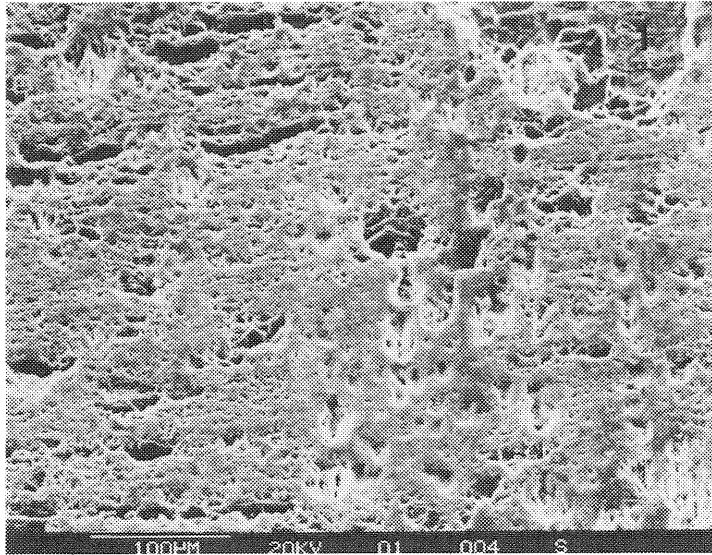
30755

Untersucht man die angeblich intakte Oxidschicht im Bereich des Fehlers, so stellt man fest, dass auch diese von sehr vielen kleinen Fehlerstellen (Löchern) durchsetzt ist.

Bei diesen Fehlern handelt es sich um längsorientierte Grübchen, Löcher, bzw. Schichtunterbrüche, wie sie normalerweise in einer qualitativ guten Schicht nicht vorkommen.

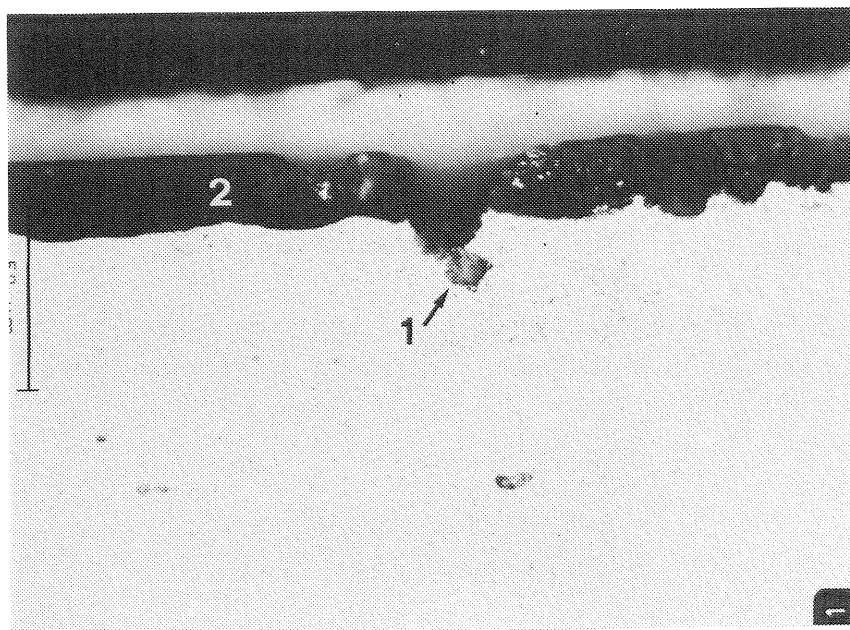
30758

Mikrolängsschliff  
durch fehlerhafte  
Oxidschicht

Im Mikrolängsschliff sind diese Fehler deutlich ersichtlich. Ueber einer im Grundmaterial liegenden Vertiefung ist ein Schichtunterbruch vorhanden.

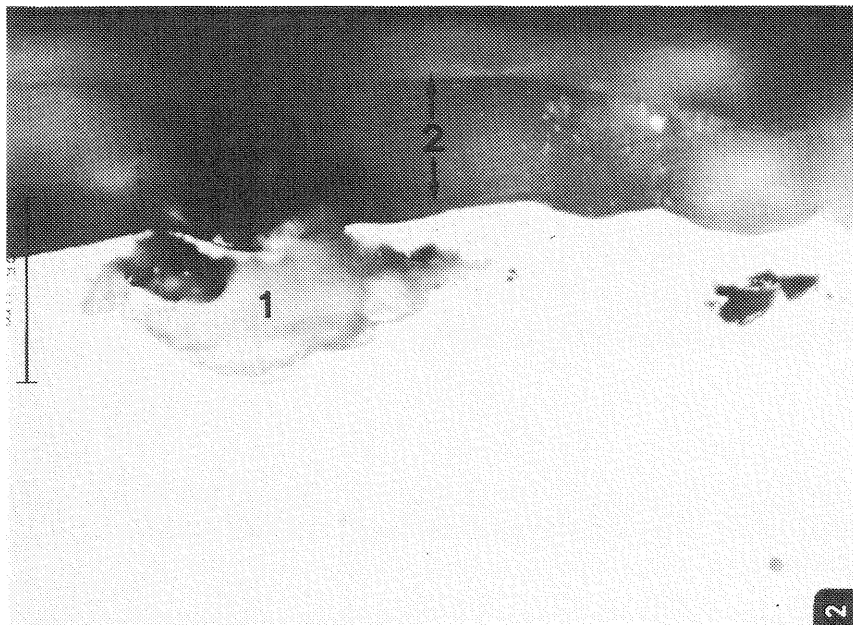
Mikrolängsschliff  
durch Fehler im  
Grundwerkstoff

Dass diese Fehler bereits vor der anodischen Oxidation vorhanden waren, beweist die Aufnahme 30759.

Auch in den Fehlerstellen (Kavernen) im Grundwerkstoff ist Oxidschicht vorhanden.

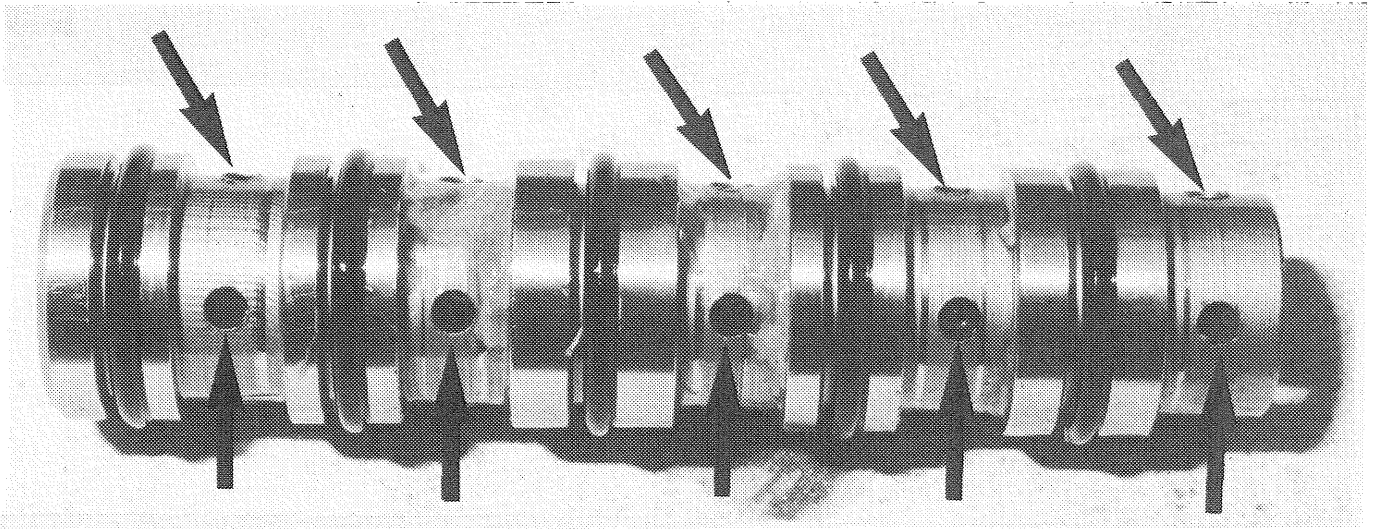
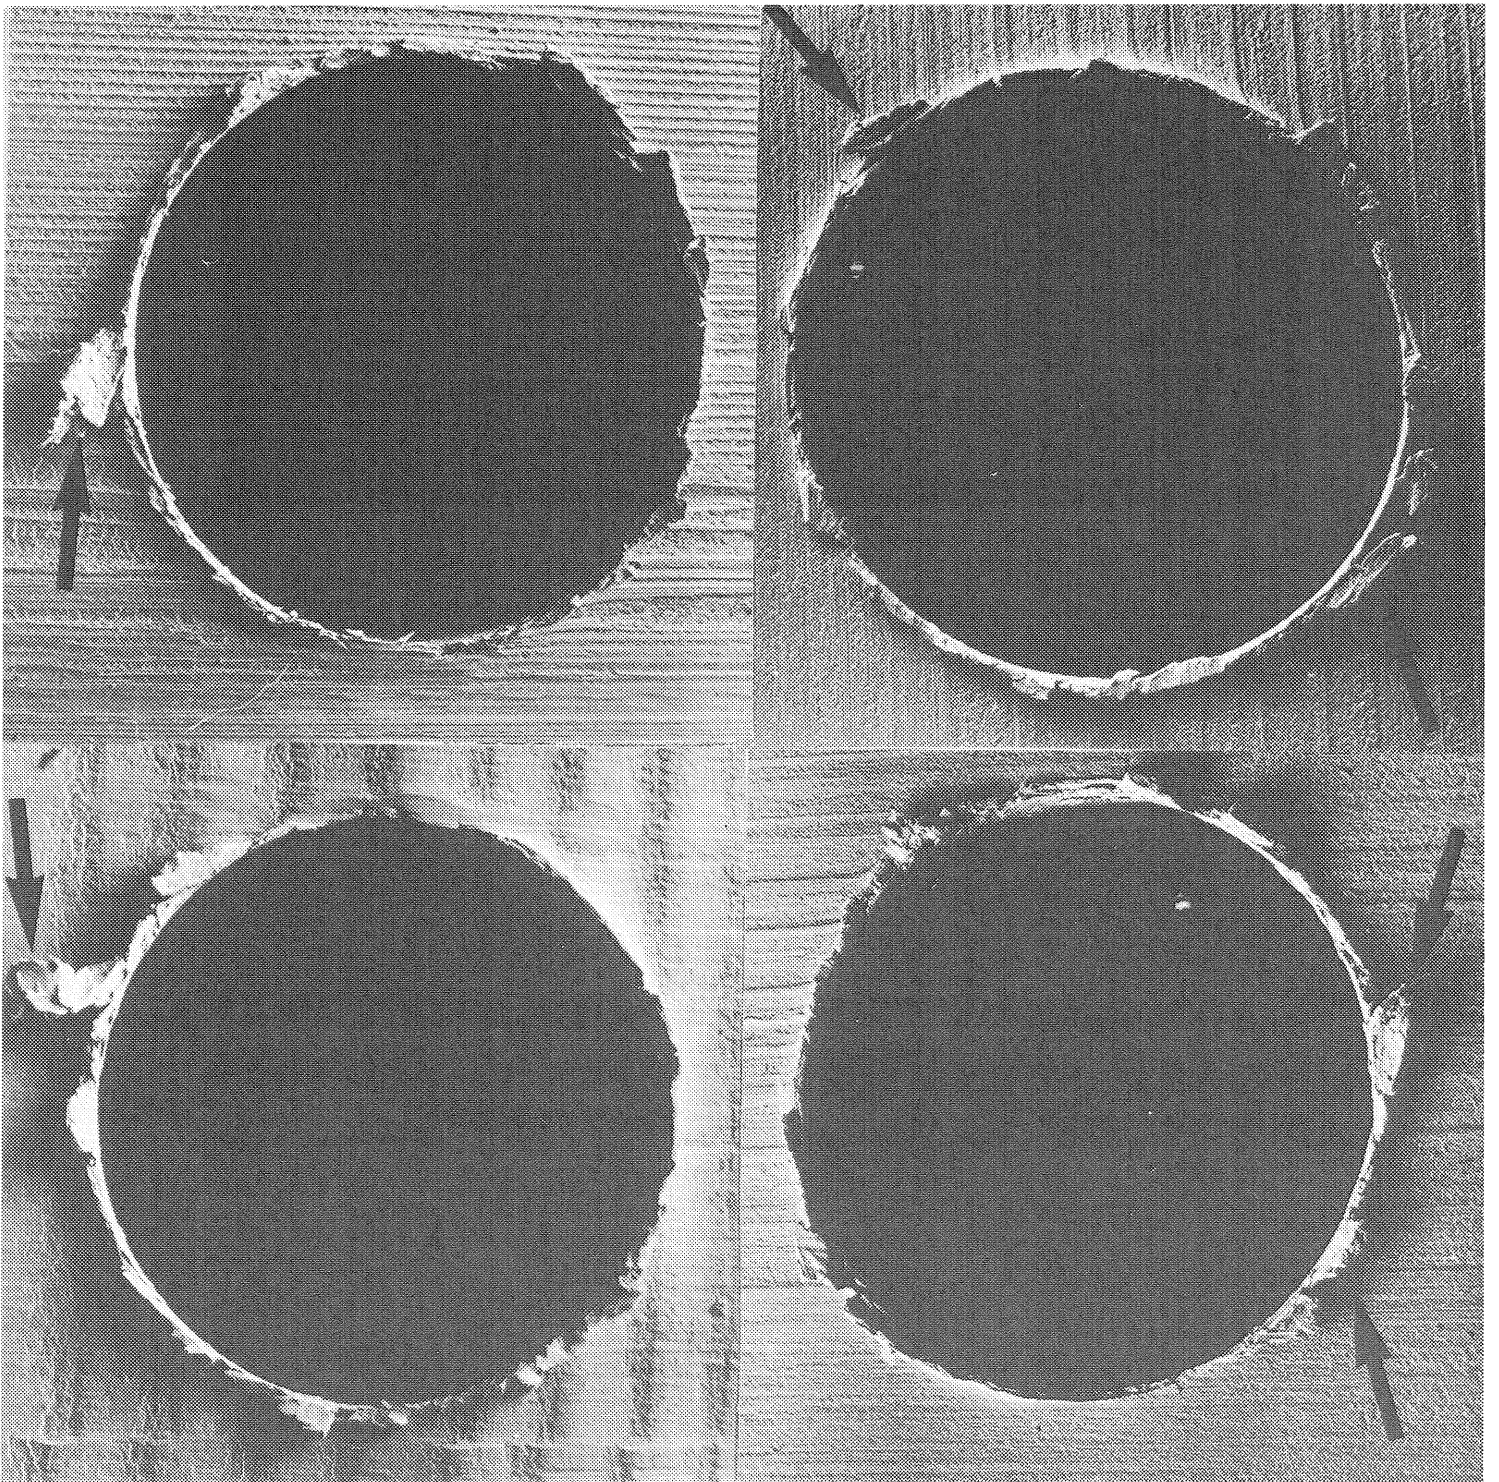
## BRAUEN AN DER SCHIEBERVENTILHUELSE

An sämtlichen Querbohrungen der Schieberventilhülse (Spool valve) waren verschiedene grosse Brauen vorhanden (Beilage 5).

- .. An der Ventilhülse, in der sich der Kolbenschieber befindet, wurden bei allen Querbohrungen verschieden grosse Brauen festgestellt, die von der Bearbeitung herrühren und nicht entfernt worden waren. Bei solchen Brauen besteht die Gefahr, dass sie sich abtrennen und den nur von einer Feder bewegten Kolbenschieber in einer Zwischenposition temporär festhalten können.
- .. Am linken der beiden Betätigungszyylinder, deren Innenwandung mit einer ca  $20\mu$  m starken Oxidschicht überzogen ist, fehlt an einer Stelle (Beilage 3) die Oxidschicht.

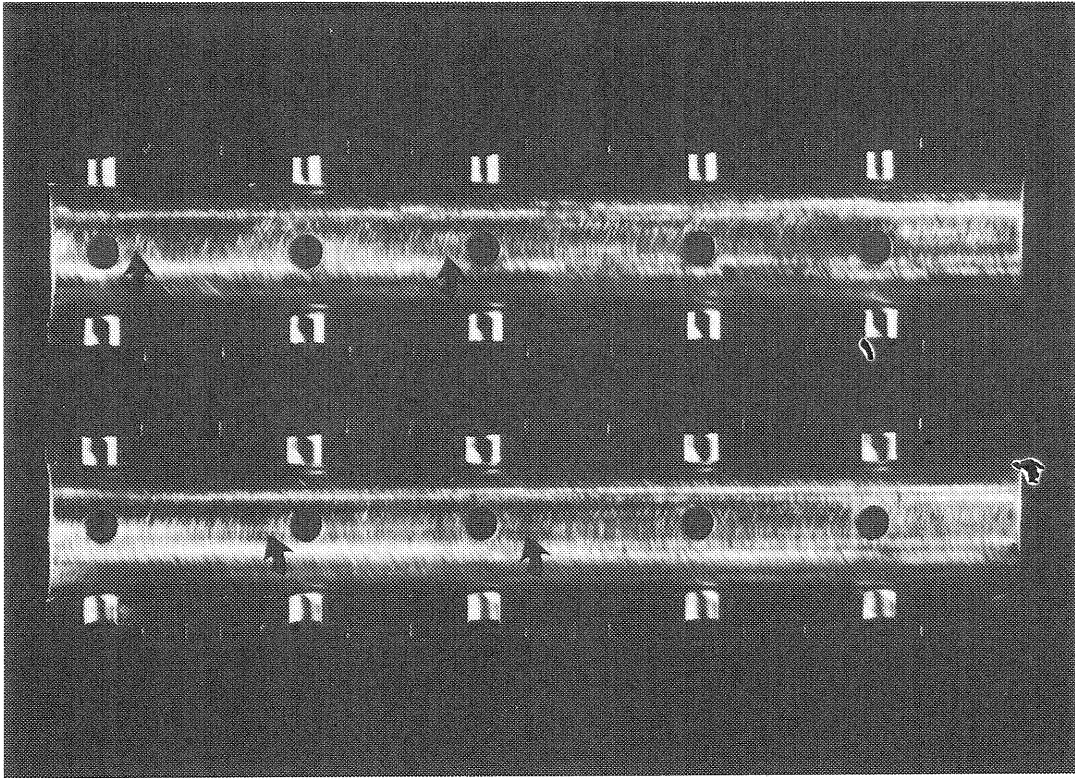
SCHIEBERVENTILHUELSE

Die Bohrung wies einen durchschnittlichen Wert von  $0,36\mu$  m auf. Diese Oberflächengüte liegt ausserhalb des zulässigen Wertes und begünstigt bei einem verschmutzten Hydrauliksystem eine Hemmung des Kolbenschiebers (die Längsrillen wurden nicht gemessen - Beilage 6).

↩ = LAENGRILLEN

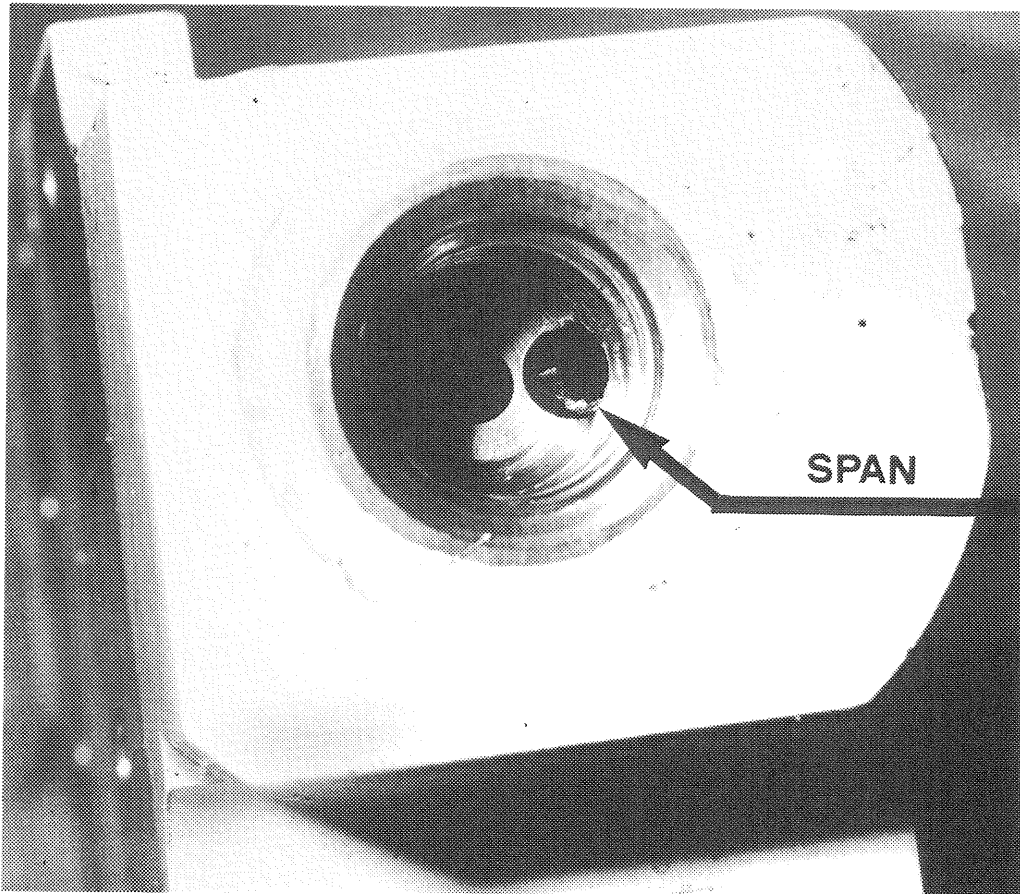
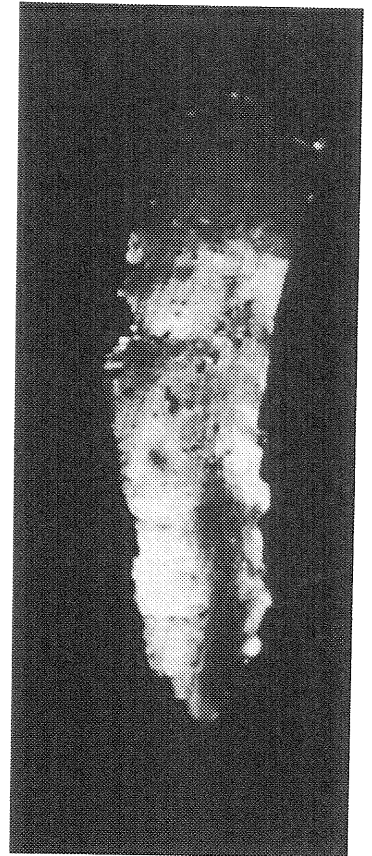
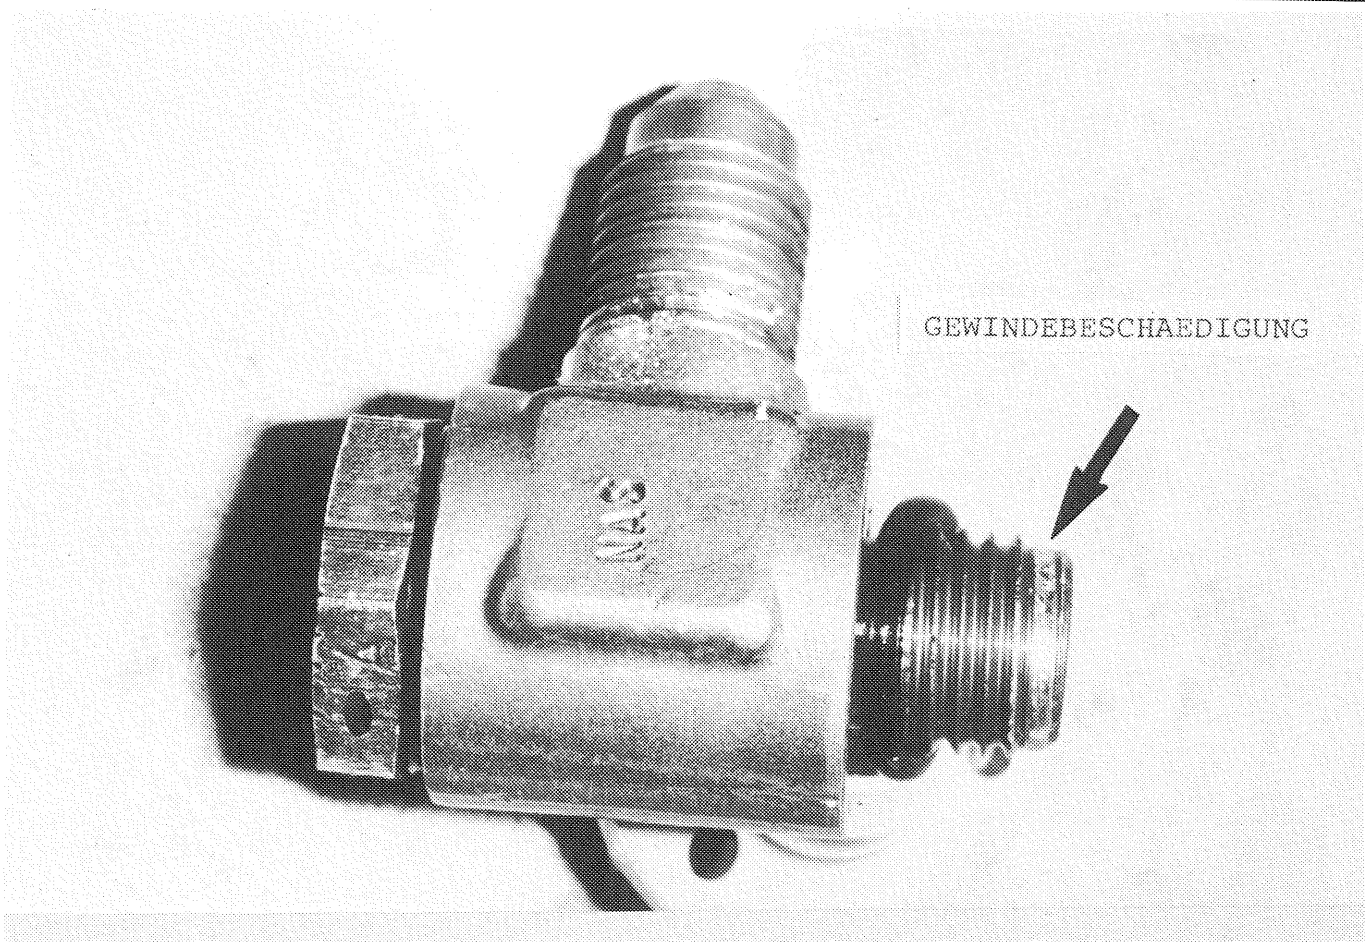
## RUECKKLAUFLEITUNGSVERSCHRAUBUNG

- Wenn man nebst den aufgeführten Mängeln das Detail der Rücklaufleitungsverschraubung am Betriebsartenventil (Spool valve) betrachtet (Beilage 7), lässt die Ausführung (Finish) des Bugfahrwerksteuerungshydrauliksystems im allgemeinen zu wünschen übrig.
- Das Betriebsartenventil wurde vom Hersteller nach dem Unfall modifiziert. Die Modifikation, die noch mehrere Verbesserungen, z.B. einen zusätzlichen Filter im Hydraulikvorlauf usw., enthält, darf als befriedigend bezeichnet werden.

SPAN

GEWINDEBESCHAEDIGUNG
