# Schlussbericht der Eidgenössischen Flugunfall-Untersuchungskommission

**über den Unfall**

des Flugzeuges Siat 223A1 HB-EVC  
vom 4. März 1982  
bei der Passhöhe Hirzel/ZH

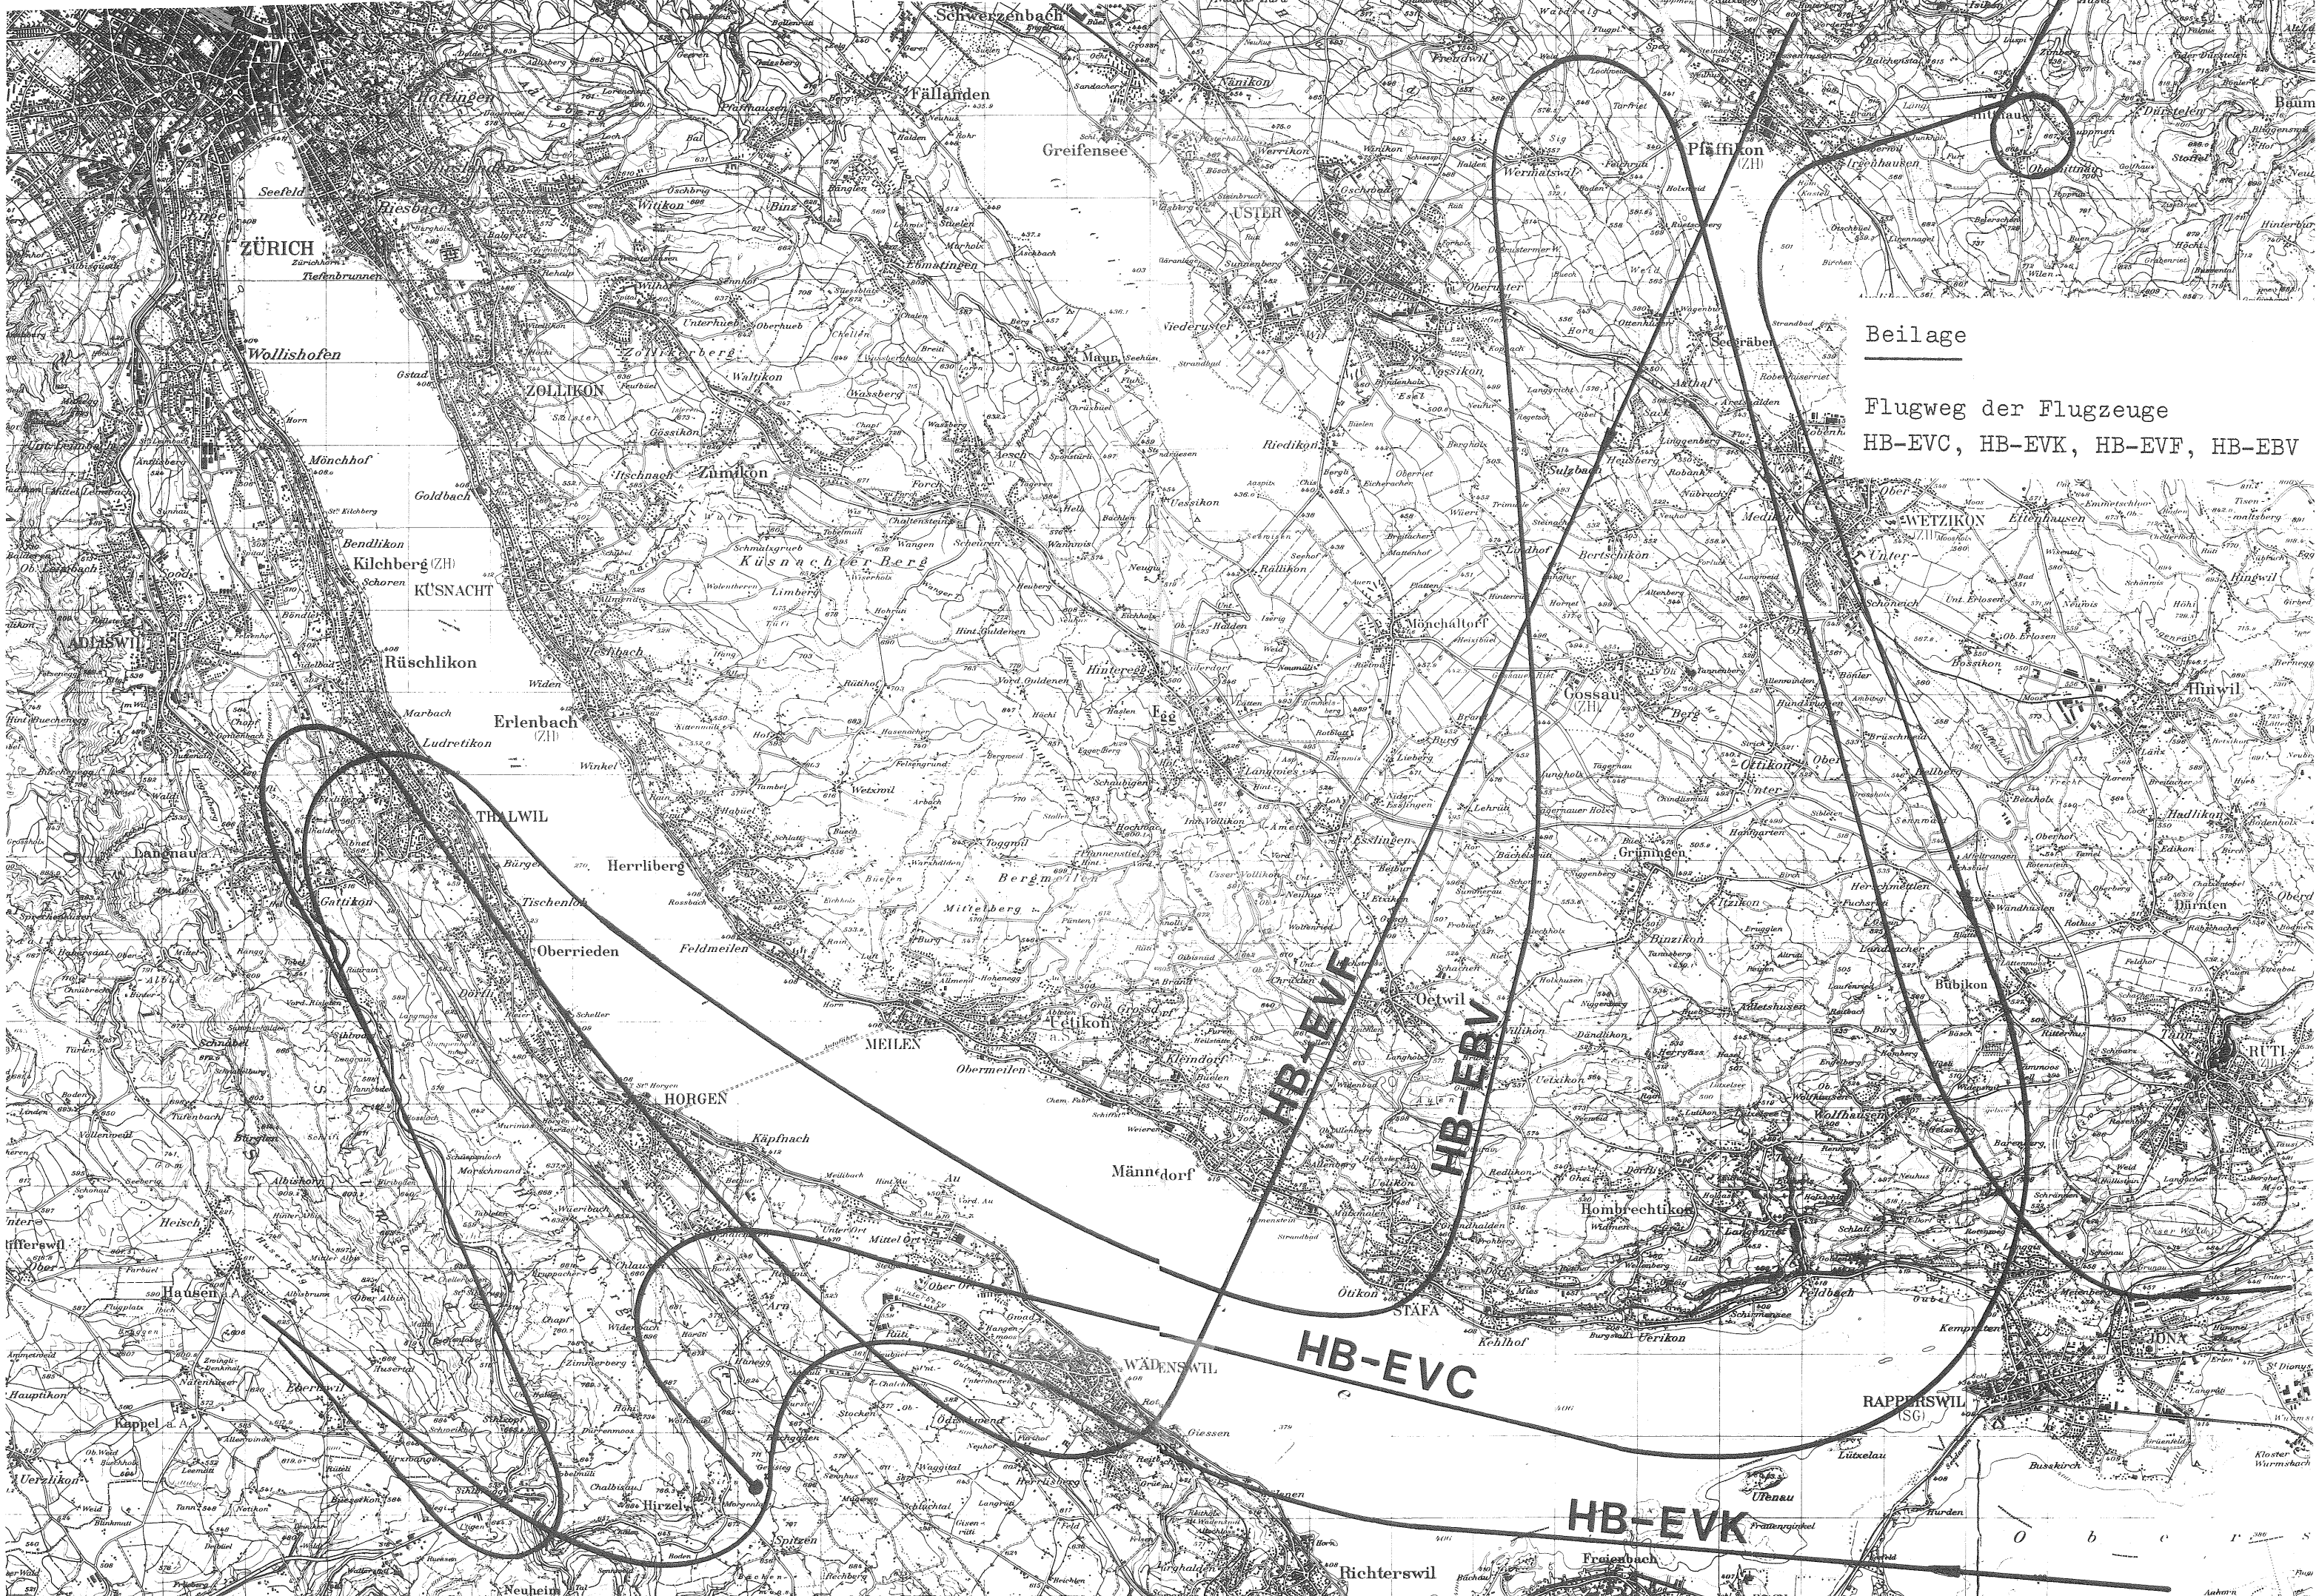
Beilage

Flugweg der Flugzeuge  
HB-EVC, HB-EVK, HB-EVF, HB-EBV
