# Schlussbericht der Eidgenössischen Flugunfall-Untersuchungskommission

des Helikopters Bell 206A "Jet Ranger" HB-XXM

vom 1. Mai 1982

Ellikon an der Thur ZH

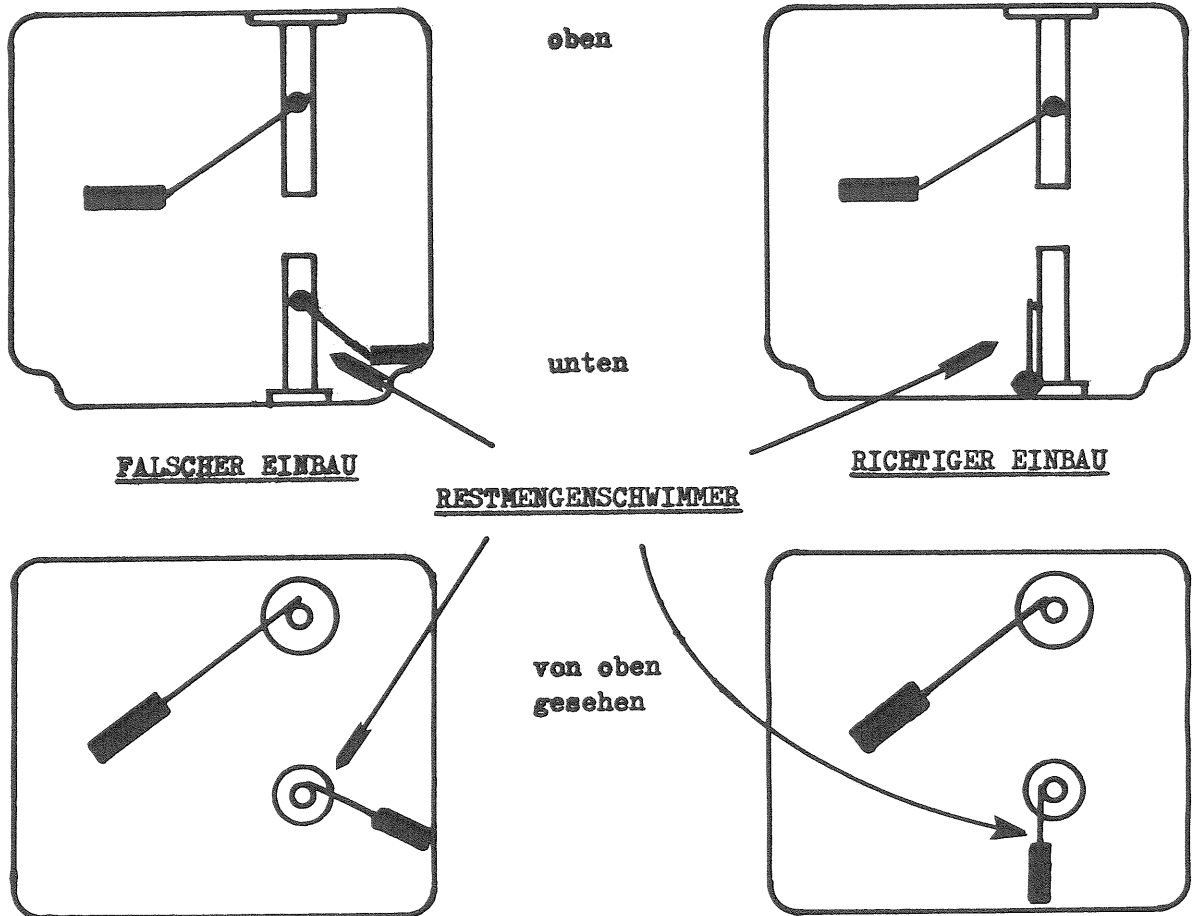
## SCHEMATISCHE DARSTELLUNG DES EINBAUS DER SCHWIMMER

Das Treibstoffanzeige-System besteht aus einem Schwimmer, der die grosse Treibstoffmenge misst und aus einem Restmengen-Schwimmer. Der Restmengen-Schwimmer wurde um 60° falsch eingebaut, so dass er statt am Ende seines Arbeitsweges bereits auf einem Absatz am Boden des Treibstoffbehälters zum Stillstand kam. Die Treibstoffanzeige auf dem Armaturenbrett zeigte deshalb auch bei leerem Treibstoffbehälter eine Menge von 3 bis 4 Gallonen an. Sobald der Schwimmer nach dem Unfall richtig eingebaut war, arbeitete die Anzeige normal (Beilage 1).

Der Unfall ist darauf zurückzuführen, dass der Treibstoffvorrat wegen falschem Einbau des Restmengen-Schwimmers unbemerkt aufgebraucht wurde und die Turbine abstellte.

1. Die Kommission empfiehlt, dass eine periodische Eichung und Kontrolle des Brennstoffanzeigesystems in den Wartungsvorschriften aufgenommen wird.

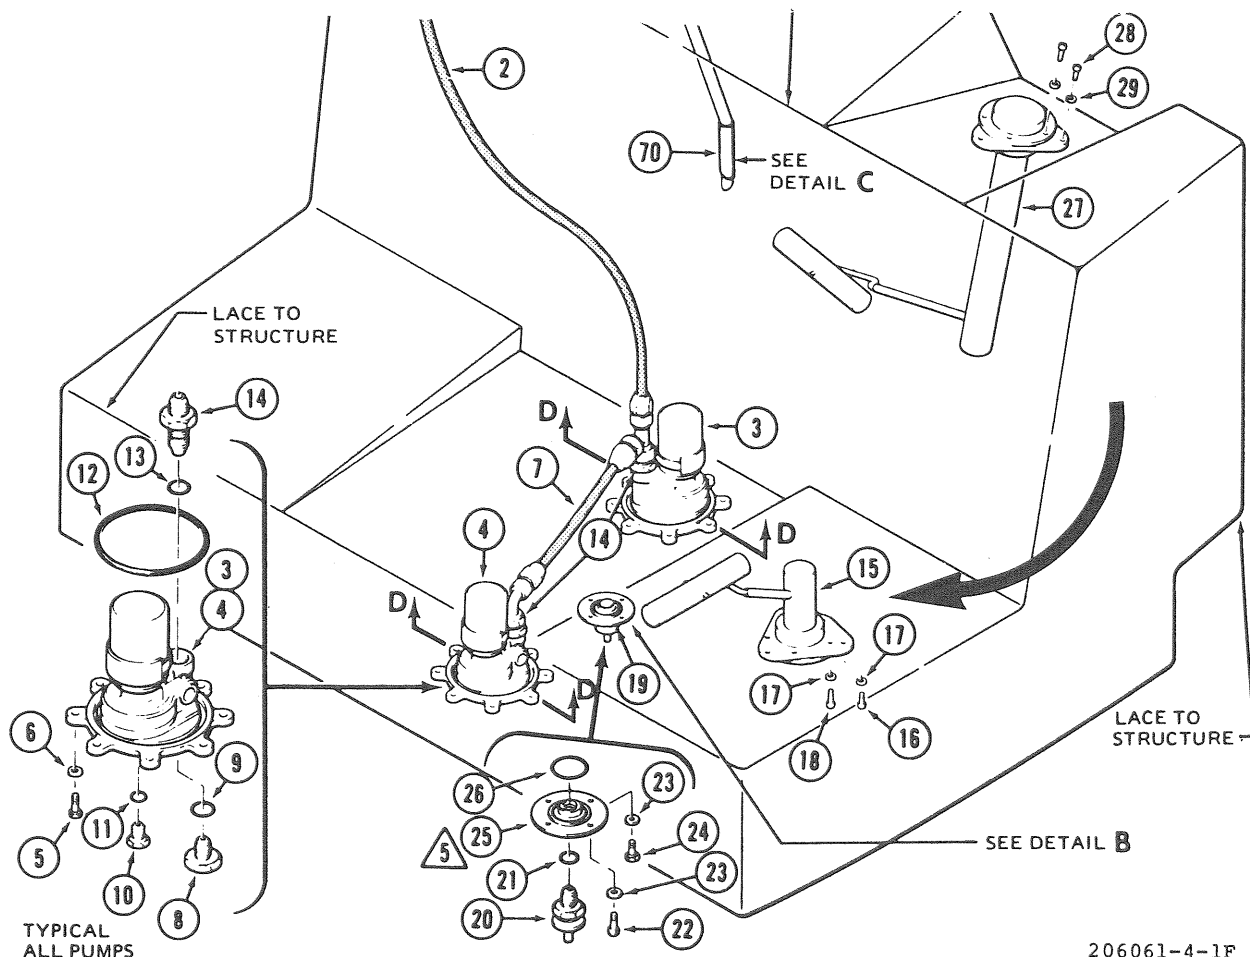
## AUSZUG AUS DEM UNTERHALTSHANDBUCH

- 6.2 Im Unterhalts-Handbuch (Maintenance Manual) des Helikopters wird bei keiner Kontrolle eine Eichung des Treibstoffanzeigesystems verlangt.
- 6.3 Trotz intensiver Untersuchung konnte nicht eruiert werden, vom wem der Einbau des Restmengen-Schwimmers durchgeführt worden war. Der Zustand der Befestigungsschrauben und der elektrischen Anschlüsse erlauben aber zu sagen, dass dies einige Jahre vor dem Unfall geschehen sein muss.

Im Unterhalts-Handbuch ist der Einbau des Restmengen-Schwimmers klar beschrieben und sogar mit einer Zeichnung versehen (Beilage 1). Eine zweckmässige Konstruktion der Befestigungsschrauben-Anordnung, z.B. assymmetrisch, hätte einen falschen Einbau verunmöglicht.

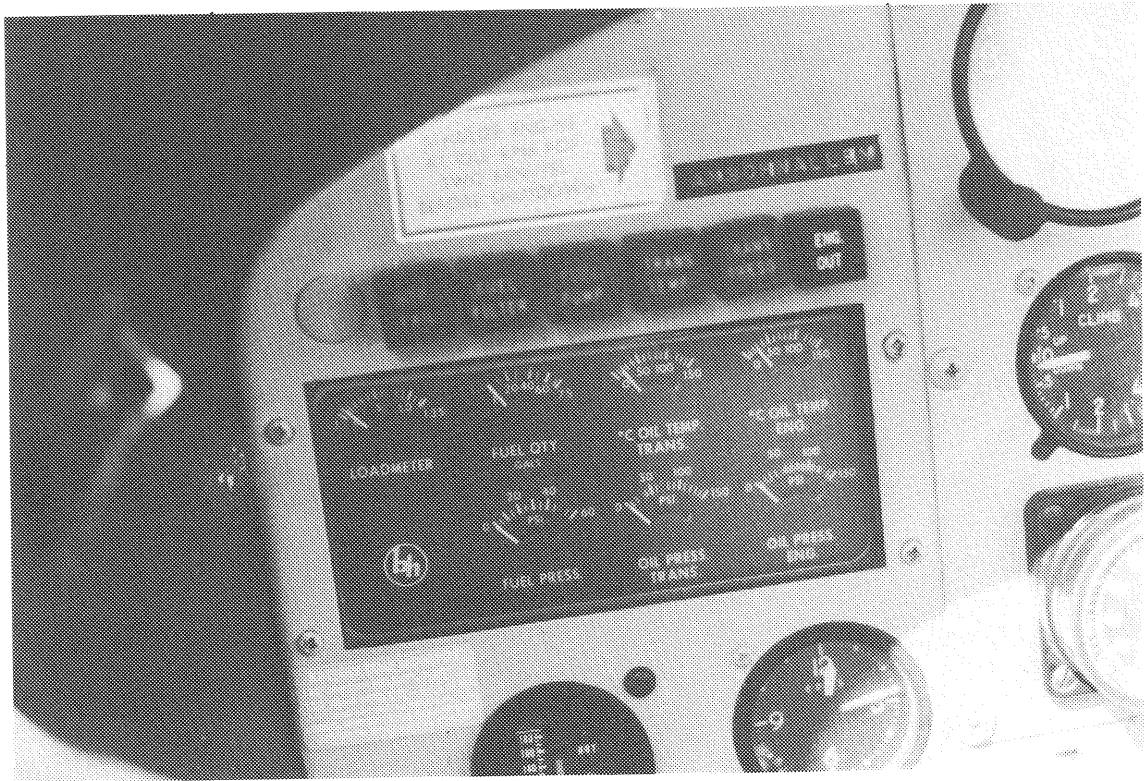
## ANGEZEIGTE TREIBSTOFFMENGE BEIM UNFALLFLUG

Der Pilot gibt an, dass die Treibstoffanzeige beim Unfallflug auf "gute 5 Gallonen" stand (ca 19 l, siehe Beilage 2).

Gemäss Aussagen des Piloten zeigte die Treibstoffanzeige noch "gute 5 Gallonen". Tatsächlich stand die Anzeige eher auf ca 3 Gallonen und mit dem Parallaxenfehler vom Pilotensitz aus gesehen fast auf Null. In Anbetracht der ohnehin ungenauen Treibstoffanzeige ist es sehr riskant, mit so wenig Treibstoff zu fliegen (siehe Beilage 2).
