Schlussbericht der Eidgenössischen Flugunfall-Untersuchungskommission

des Flugzeuges Cessna 172 D-EHQB
vom 2. April 1982
am Cima de Barna/GR

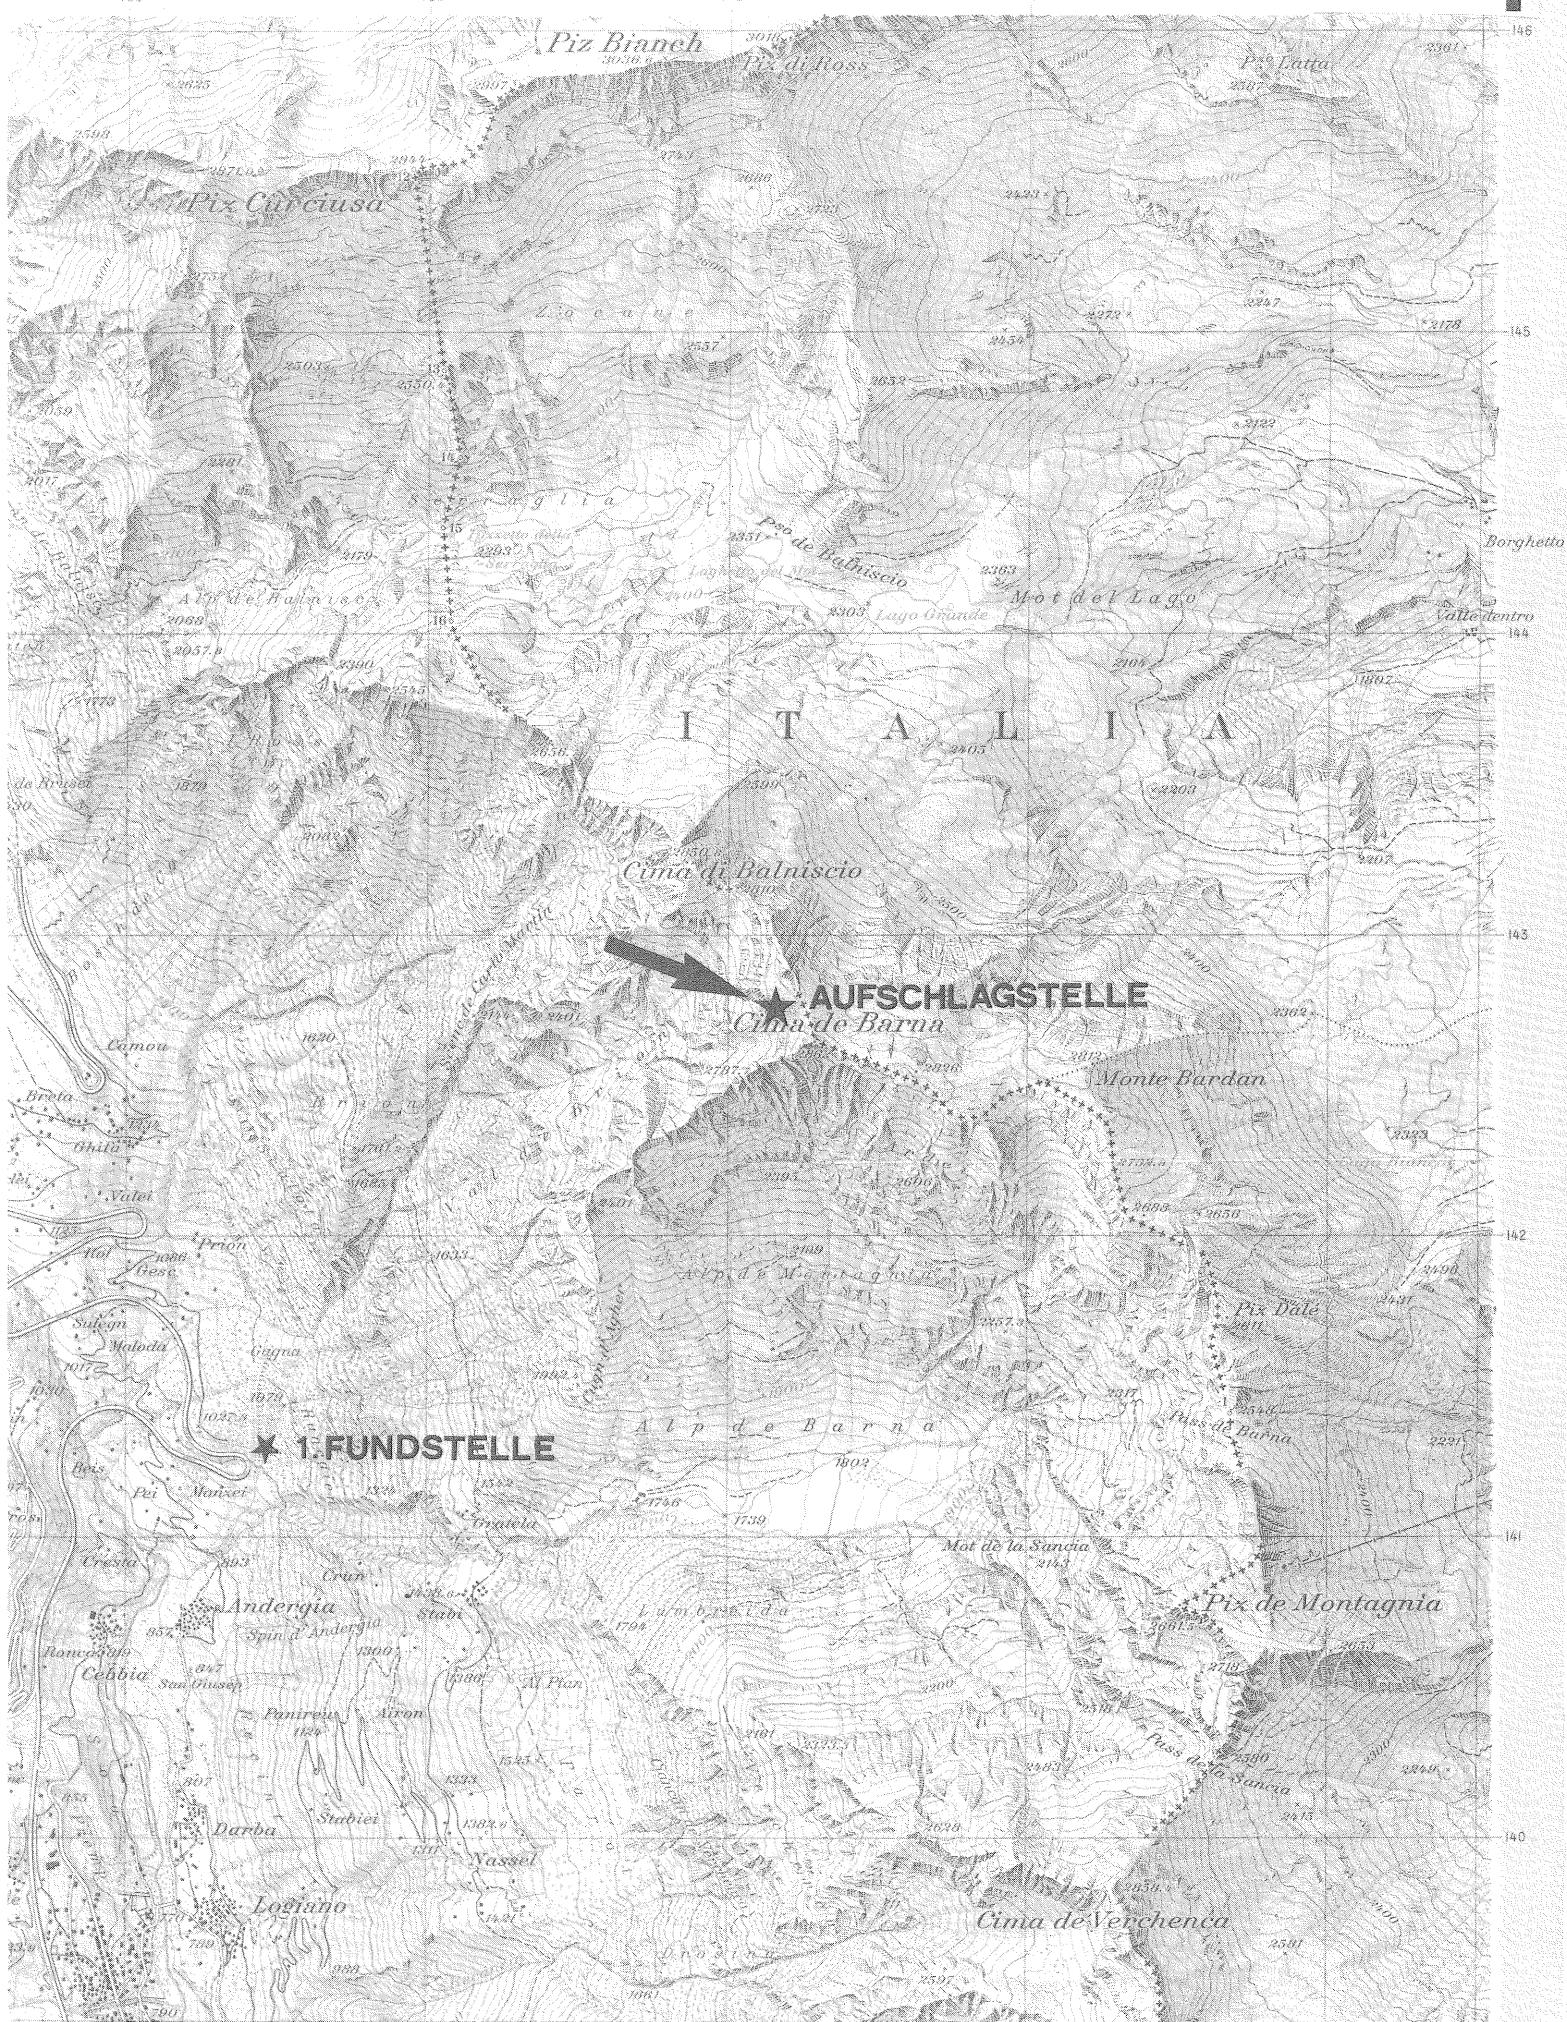
Das Flugzeug prallte frontal und leicht steigend gegen einen Felsen am Westhang des Cima de Barna (Beilage 1).

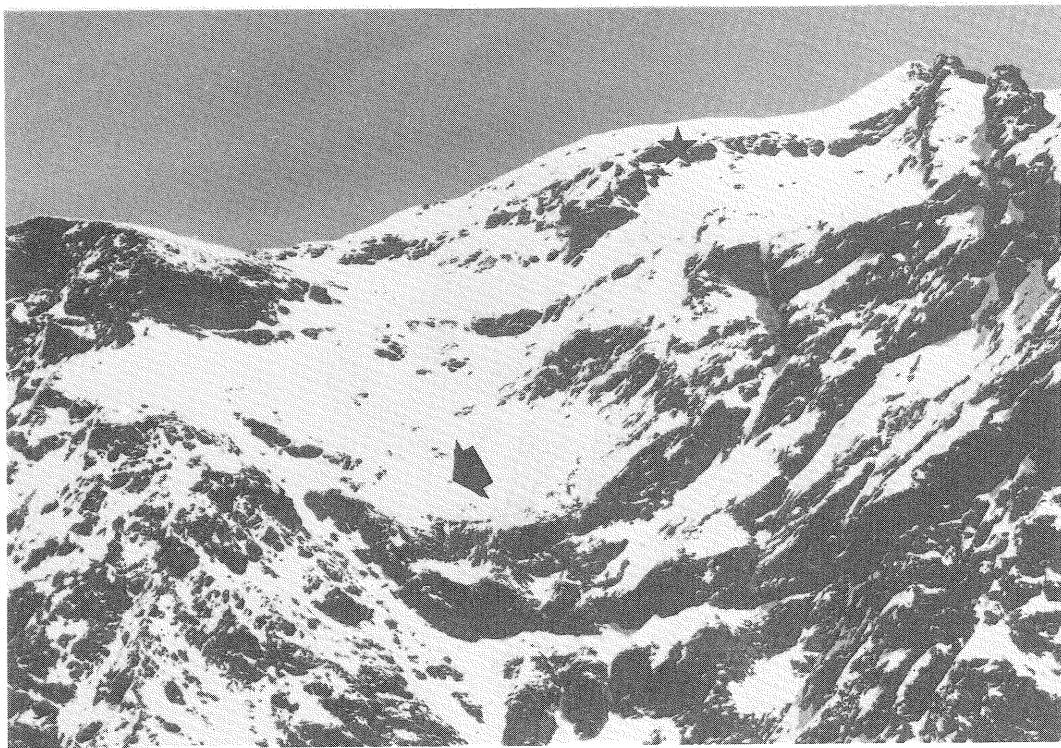
1.12.1 Das Flugzeug kollidierte etwa 25-30 m unterhalb der vom Cima de Barna nach Westen abfallenden, mit Felsblöcken durchsetzten Wand auf ca 2810 m/M (Beilage 2).

Die Kollision erfolgte in leicht steigender Fluglage ohne Querneigung frontal gegen eine Felspartie in Südostrichtung (aus 290-300°). Propeller und Motor wurden dabei vom Flugzeug getrennt und blieben auf bzw. unter dem Kollisionsfels liegen. Der Rest löste eine Schneelawine aus, welche die Flugzeugträümmer rund 500 m talwärts mit sich riss.

★ Aufschlagstelle
→ Fundstelle Hauptwrack
