Schlussbericht der Eidgenössischen Flugunfall-Untersuchungskommission

des Flugzeuges Piper PA-28-181 "Archer II" HB-PEB

vom 13. Mai 1982

auf dem Flugfeld Lugano

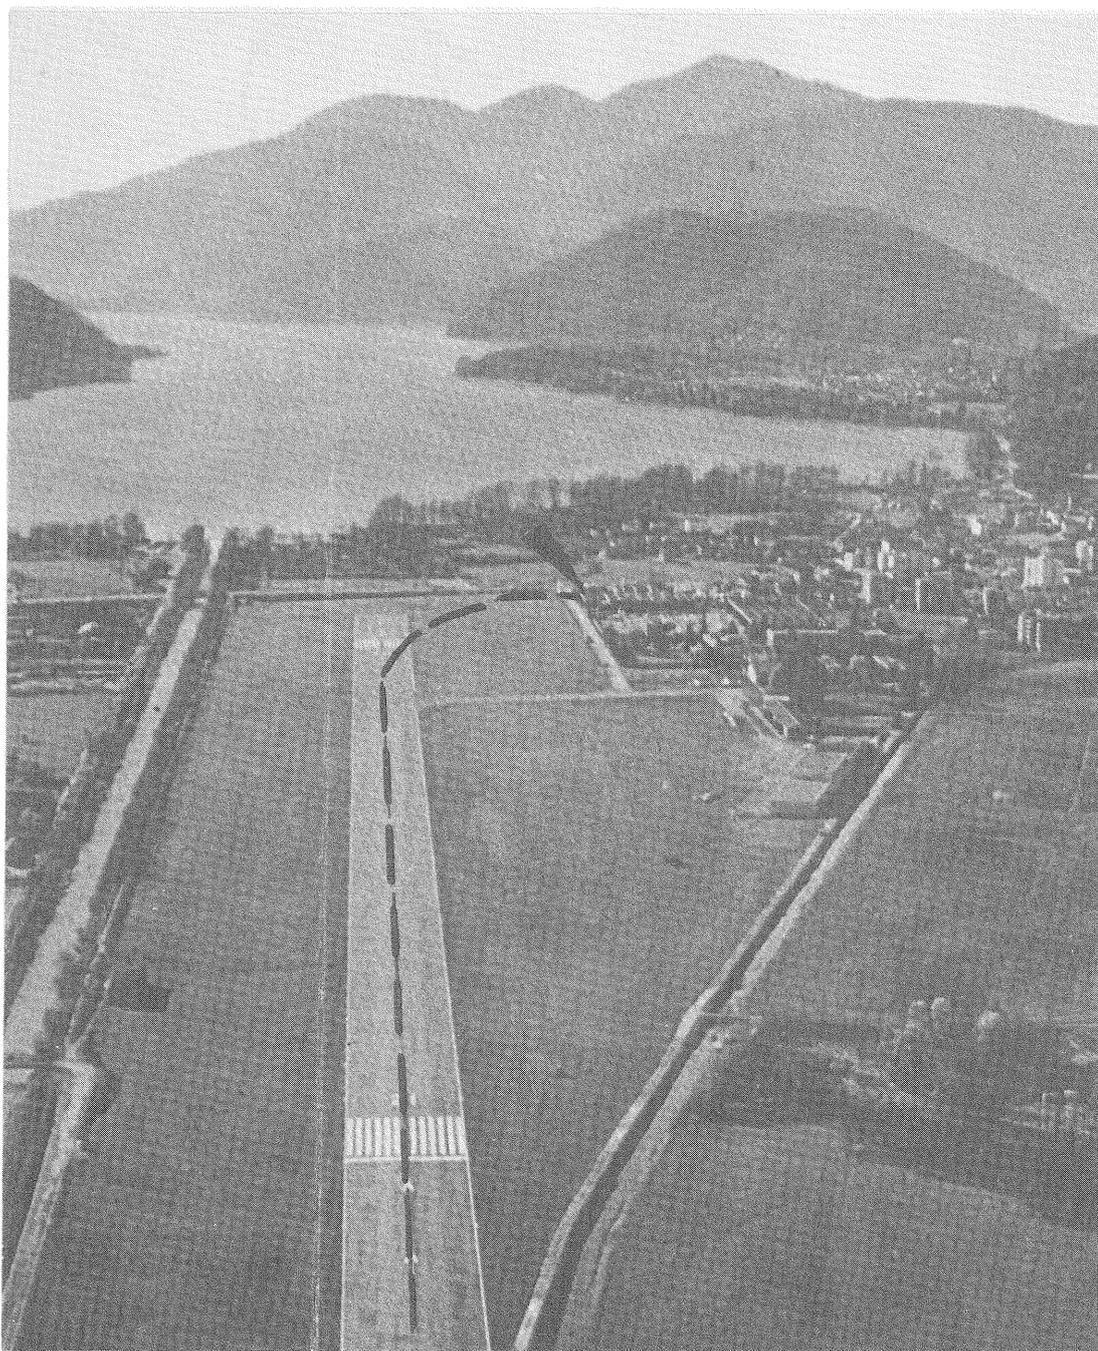
- e) Landing Final Approach Speed (flaps 40°) 66 KIAS
 - f) -
- Nachdem das Flugzeug die Pistenachse nach rechts verlassen hatte, berührte der rechte Flügelrandbogen nach ca 100 m vom Pistenrand den Boden und verlor dadurch die Positionslampe. Nach weiteren 10 m hinterliess das rechte Hauptfahrwerk eine ca 20 m lange Schleifspur im Gras, bevor das Flug-

zeug mit der Umzäunung kollidierte und diese durchbrach.

--- Flugweg HB-PEB / Traiettoria di volo
➤ Unfallstelle / Luogo dell'incidente
