Rapporto finale della Commissione federale d'inchiesta sugli infortuni aeronautici

concernente l'infortunio

dell'aereo Piper PA-28-181 "Archer II" HB-PEB
avvenuto il 13 maggio 1982
all'aerodromo Lugano

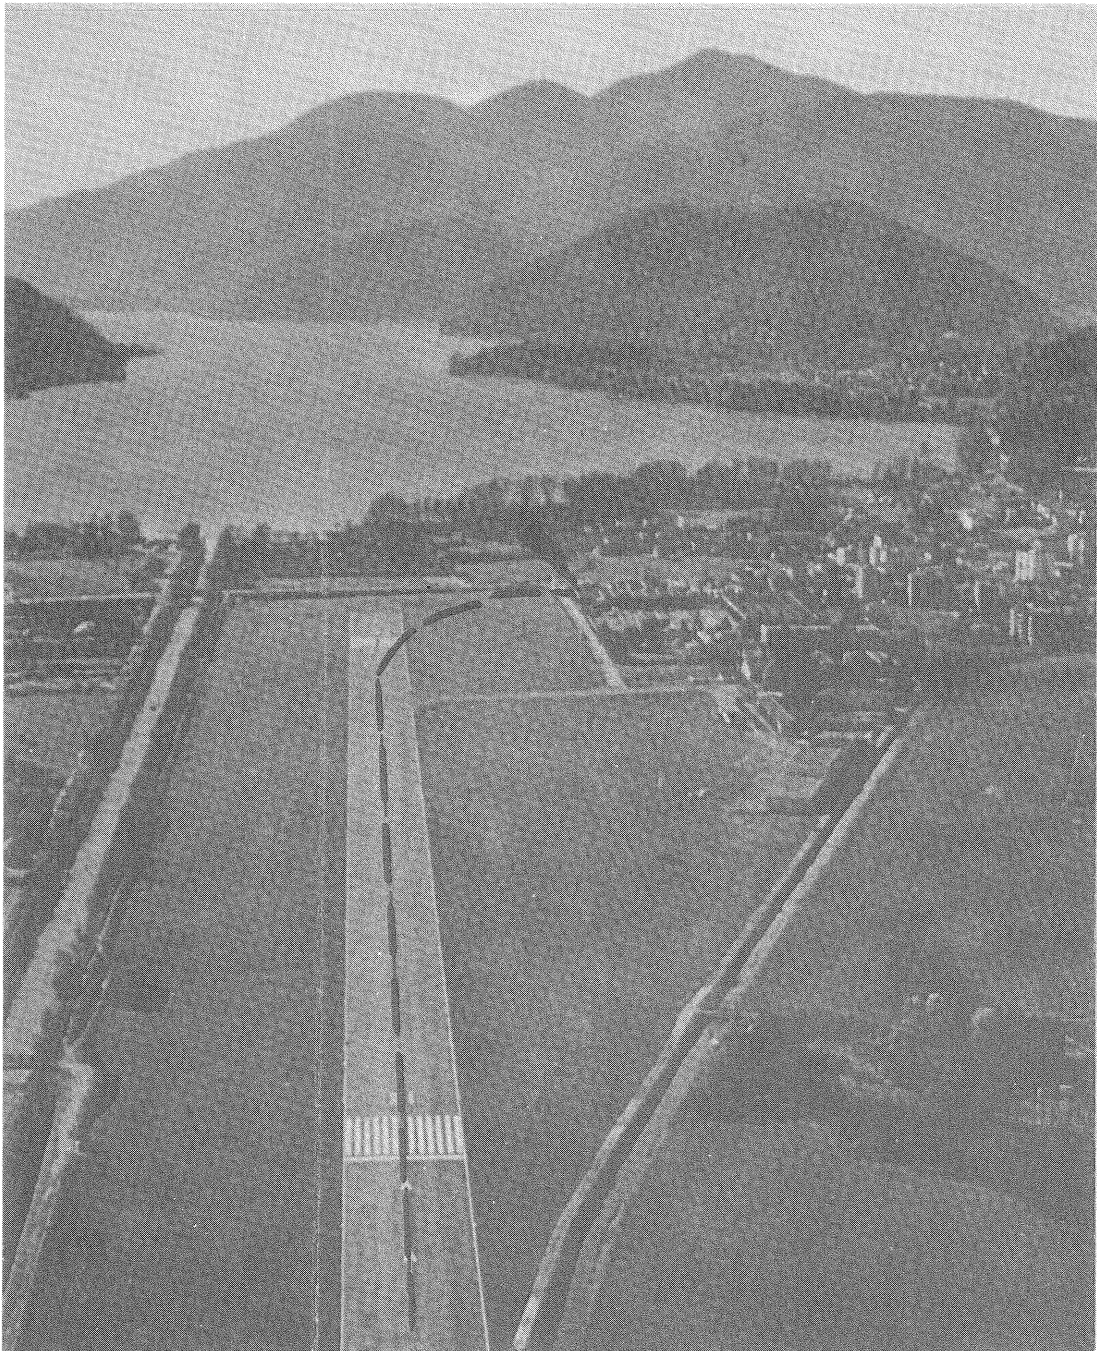
--- Flugweg HB-PEB / Traiettoria di volo
➤ Unfallstelle / Luogo dell'incidente
