R A P P O R T F I N A L

concernant l'accident de l'avion Beech 95-B55 HB-GDN
survenu le 25 avril 1982
au Hameau de Fontaine Vive (Commune de Groisy)
France

MINISTERE DES TRANSPORTS

Bureau Enquêtes-Accidents

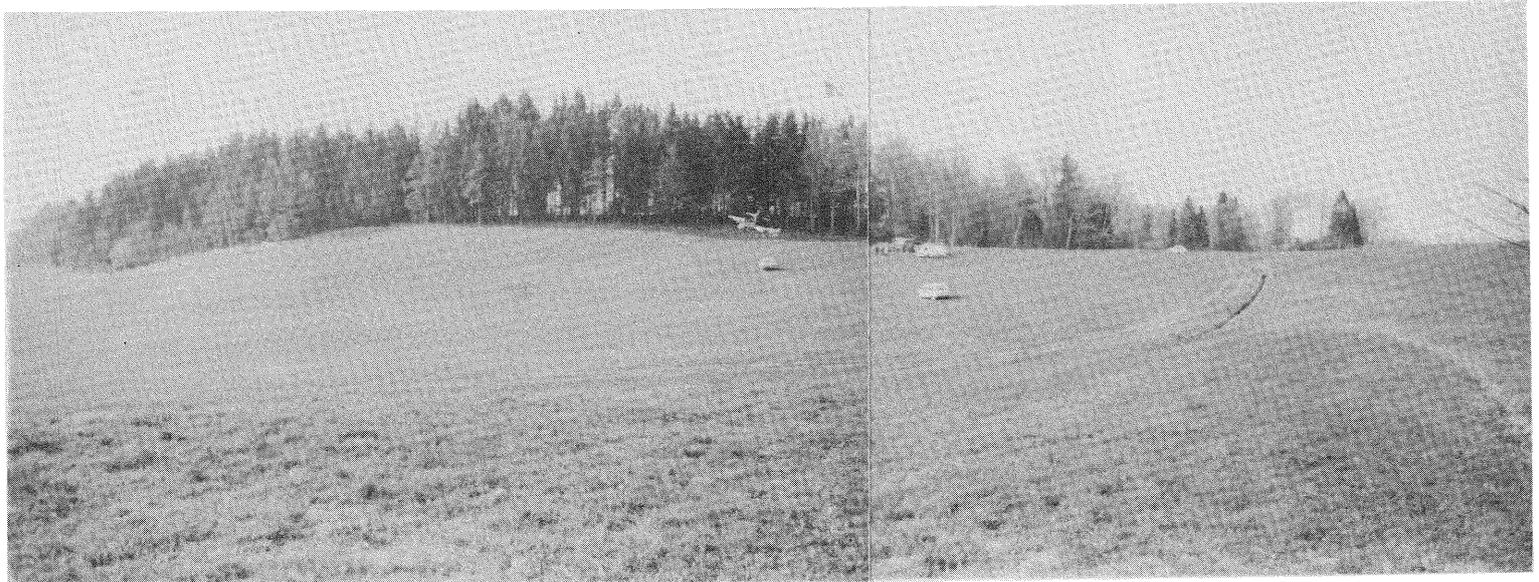
L'accident est survenu dans une région légèrement vallonnée où un atterrissage d'urgence aurait été possible. L'épave repose sur la crête d'une petite ondulation de terrain à une altitude d'environ 850 m, l'avant orienté en direction du Sud-Est. Elle repose sur le ventre, inclinée sur le plan gauche. Cette inclinaison est due au fait que la roue droite du train principal est normalement sortie, alors que la roue gauche du train est arrachée. La cellule ne s'est pas disloquée lors de l'impact au sol.

Vue d'ensemble de la zone où s'est produit l'accident.

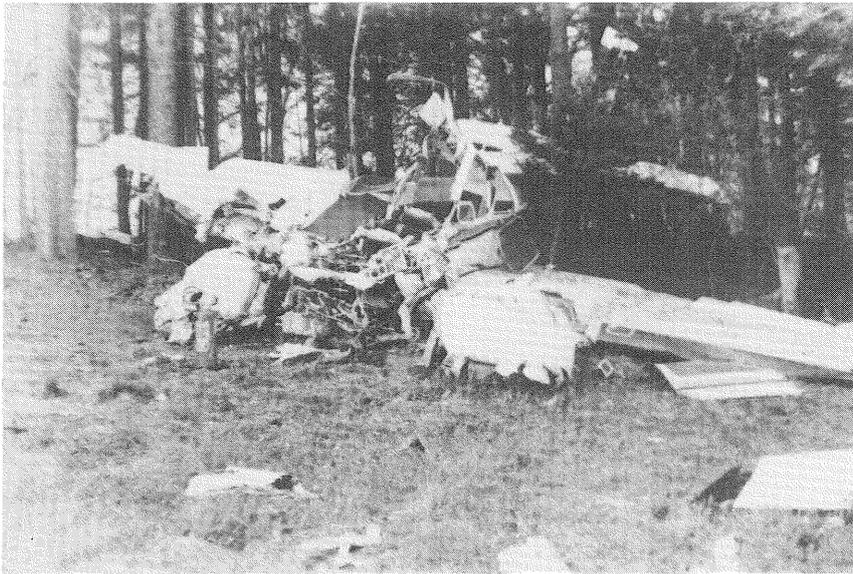
La partie avant du fuselage, constituée par une soute à bagages et le poste de pilotage a littéralement éclaté. La porte de la soute, pliée en deux, repose dans la prairie à 8m.40 du plan gauche et 8m. du nez de l'appareil.

La verrière a éclaté. Le nez est totalement écrasé. La portière droite a été arrachée; elle se trouve sur le sol à 1 m du saumon et 2 m du moteur gauche. Les sièges sont en place.

Vue de l'éclatement de la cabine de pilotage.

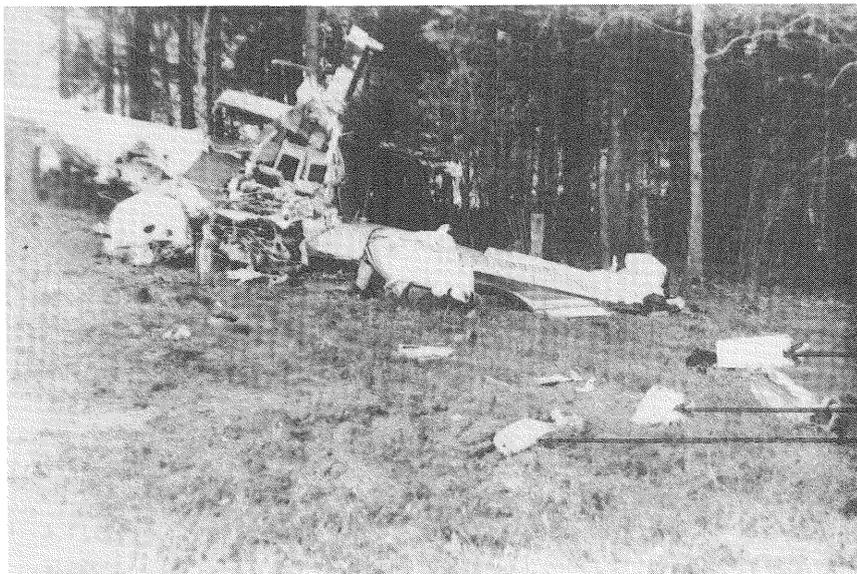
Position des différents débris :

Pâle d'hélice _____

Porte soute à bagages _____

Saumon droit _____
