R A P P O R T F I N A L

concernant l'accident de l'avion Champion 7 EC HB-UAI  
survenu le 23 mai 1983  
sur l'aérodrome de Vesoul-Frotey  
France

établi par  
MINISTERE DES TRANSPORTS  
INSPECTION GENERALE DE L'AVIATION CIVILE  
ET DE LA METEOROLOGIE  
Bureau Enquêtes-Accidents  
France

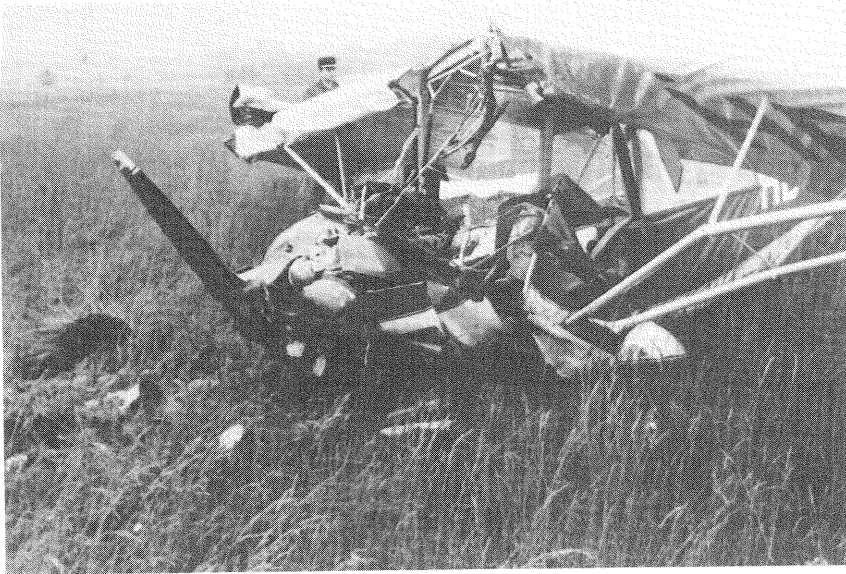
Le fuselage est sensiblement parallèle à la piste 16.34, l'avant en direction du nord-nord-ouest. La partie avant de l'avion (hélice-moteur) est enfoncée vers l'arrière après avoir heurté le sol.

L'armature en bois de l'aile gauche est à demi brisée à son point d'attache avec le fuselage. L'extrémité de cette aile présente des traces de choc avec le sol (traces de boue). Les volets du bord de fuite des ailes se trouvent dans les positions suivantes :

Vue rapprochée des dégâts  
3/4 avant gauche

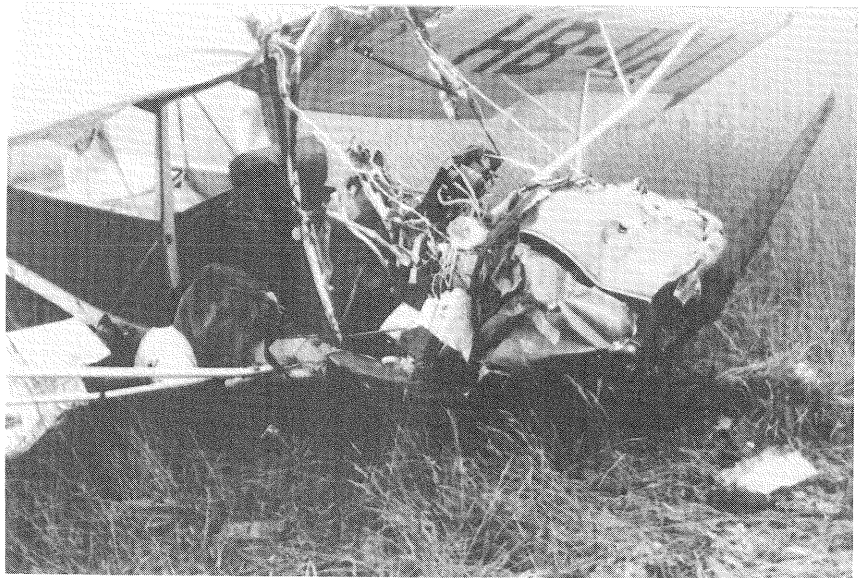
Le tableau de bord est désolidarisé de son support. Le siège du pilote est resté en place. Le siège du passager est avancé. Les harnais de sécurité sont encore fixés à leurs points d'ancrage. La partie avant de la verrière est éclatée. La porte est arrachée et se trouve posée sur l'aile droite. L'hélice est tordue vers l'arrière. La partie arrière du fuselage n'a pas subi de dégâts. Le train d'atterrissage est enfoncé dans la boue.

Vue rapprochée des dégâts  
du moteur et du poste de  
pilotage

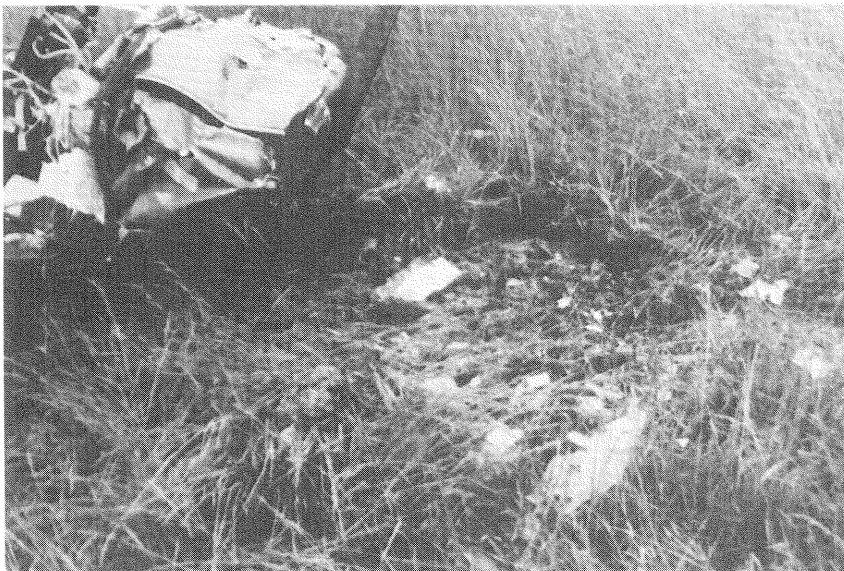
L'angle d'impact avec le sol est de l'ordre de 60°, et l'inclinaison nulle.

L'impact est matérialisé par une saignée de 30 cm de profondeur sur le terrain. Cette saignée résulte du choc de l'hélice avec le sol. Aucune trace laissant supposer une glissade ou un impact antérieur n'est relevée aux abords de l'épave.

Vue rapprochée des traces d'  
l'impact au sol.
