# **Rapport final de la Commission fédérale d'enquête sur les accidents d'aviation**

de l'avion Cessna 421C G-BFEM

survenu le 11 juin 1982

sur l'autoroute de contournement (Lausanne)/VD

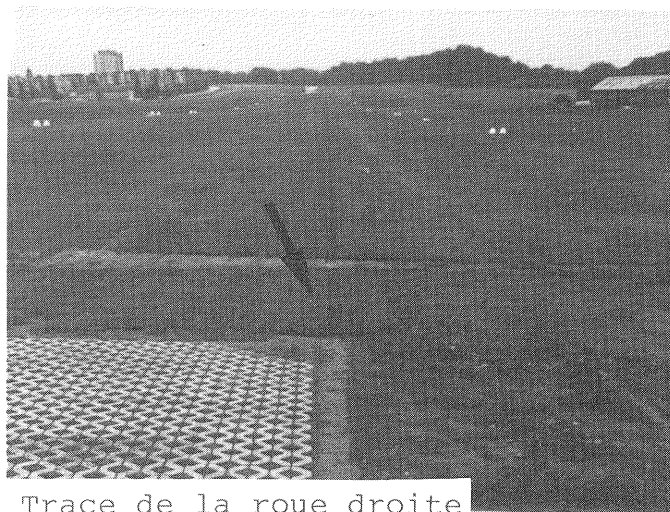
Trace de la roue droite  
Wheel-mark of the right  
main landing gear

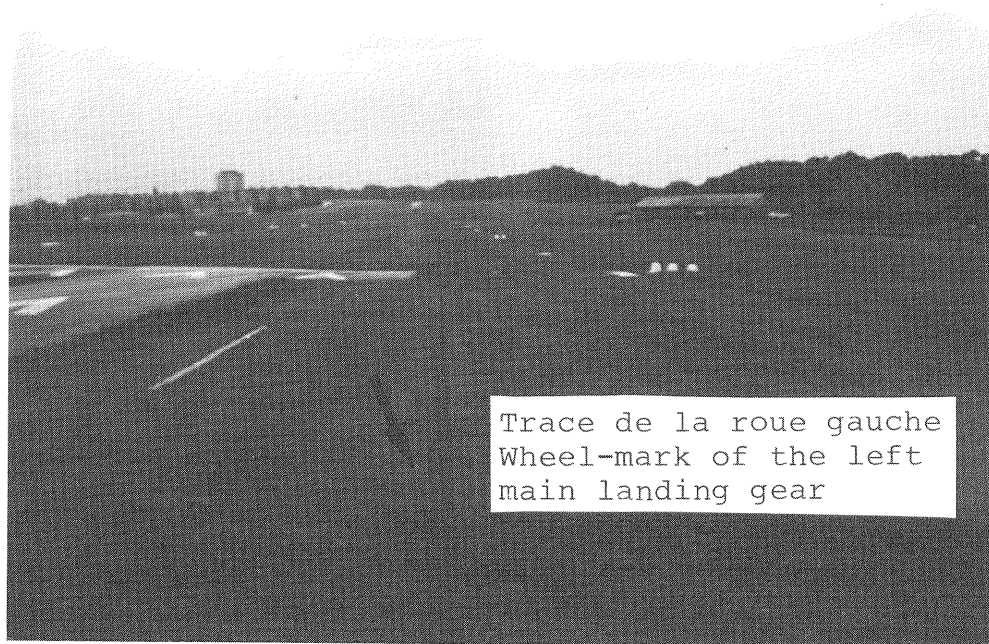
Trace de la roue gauche  
Wheel-mark of the left  
main landing gear

Traces de la roue droite  
Wheel-marks of the right  
main landing gear

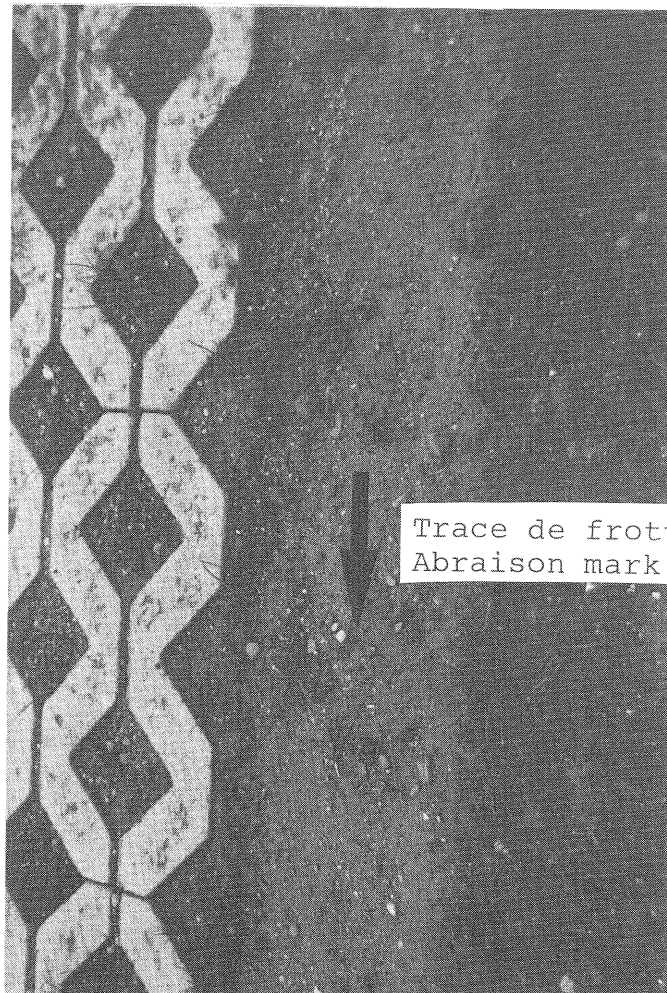
Trace de frottement  
Abrasion mark

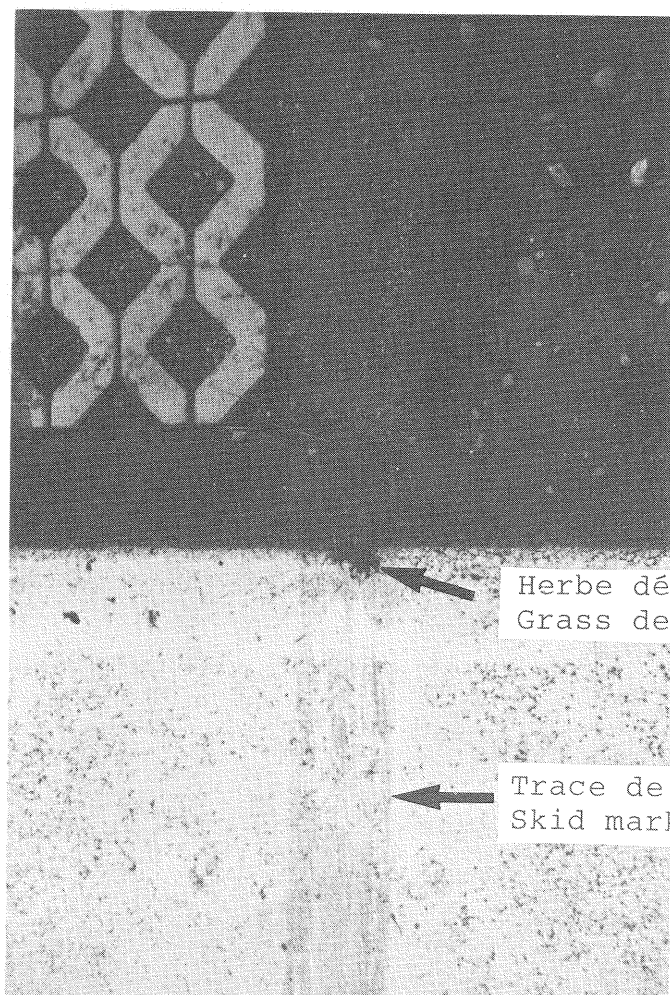
Les traces laissées par ces deux roues (droite et gauche) jusqu'à l'endroit où l'avion a décollé, notamment sur la partie montante de la piste 01, devraient provenir d'un freinage et, ici ou là, d'un frottement. Celle qui a été laissée par la roue droite à proximité du seuil de la piste 19 (annexe 5) est d'ailleurs très caractéristique. Peu avant le seuil d'atterrissage, qui se trouve au début de la piste asphaltée (vu dans le sens de la piste 01), il y avait une surface peu herbeuse; la roue y a laissé une traînée (annexe 6). L'herbe qui s'y trouvait a été arrachée avant d'être déposée sur les premiers centimètres d'asphalte (limite herbe/goudron). Cela ne peut se produire qu'avec une roue freinée, c'est-à-dire si elle est bloquée ou si sa vitesse de rotation est nettement inférieure à la vitesse de l'avion. La marque blanche du seuil de la piste porte une trace visible de freinage. Il n'a pas été possible de déterminer pourquoi les roues du train principal étaient freinées totalement ou partiellement. On peut cependant avancer les hypothèses ci-après, prises isolément ou conjointement:

Herbe déposée sur l'asphalte  
Grass deposited on the asphalt

Trace de freinage sur l'asphalte  
Skid mark on the asphalt
