Schlussbericht der Eidgenössischen Flugunfall-Untersuchungskommission

des Helikopters Agusta Bell 204 B HB-XKL

Heliswiss, Schweiz. Helikopter AG

vom 25. Februar 1982

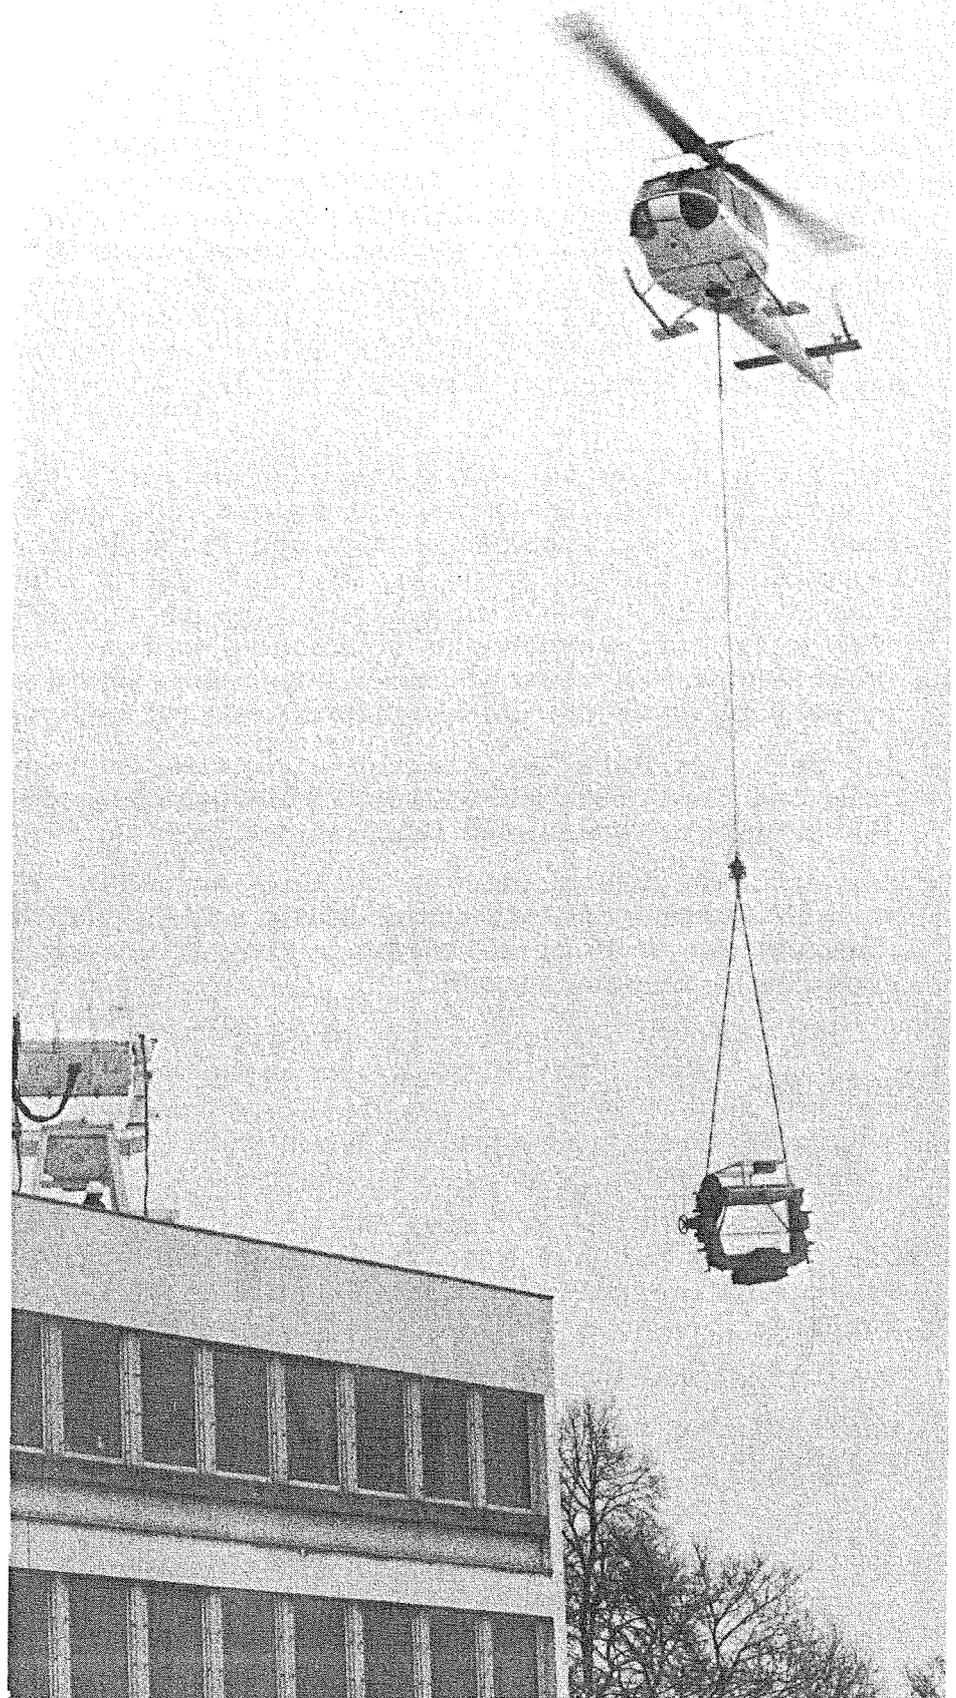
Der Helikopter im Schwebeflug kurz vor dem Auftreten der Triebwerkstörung

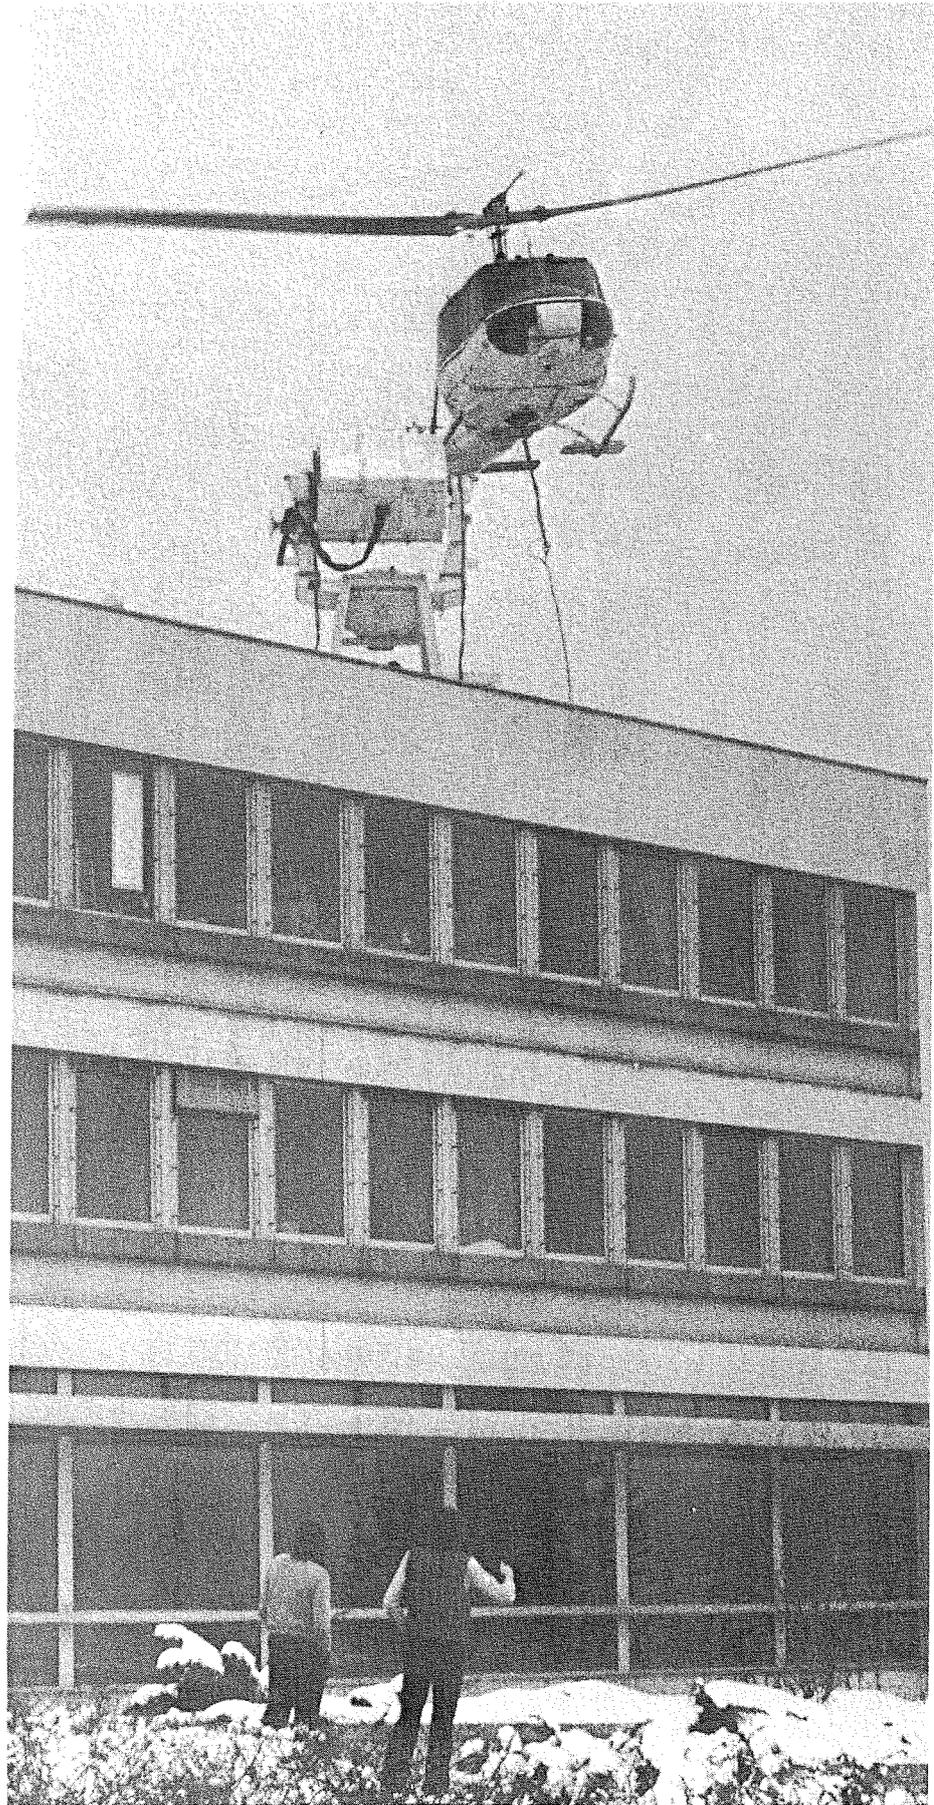
Der Helikopter unmittelbar vor der Bruchlandung auf das Flachdach des Gebäudes. Der Pilot hat die Last bereits ausgeklinkt.

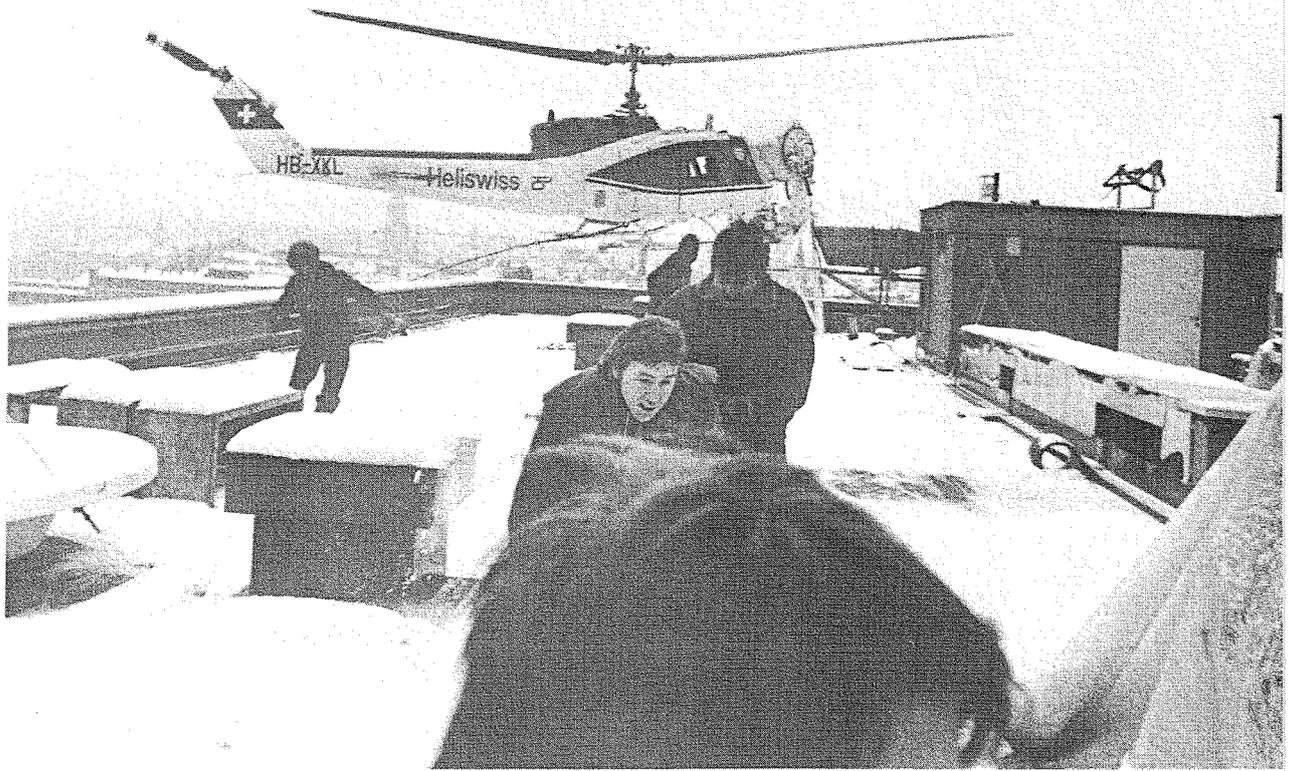
Der Helikopter unmittelbar vor und nach der Bruchlandung

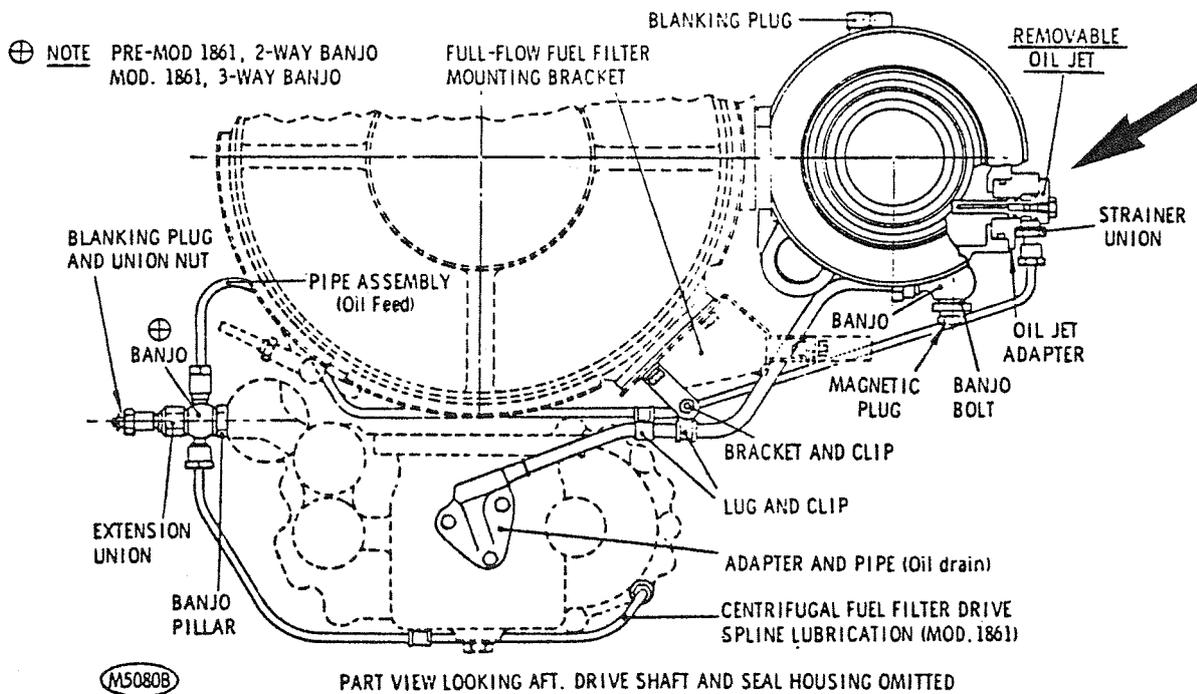
Accessory drive casing and front frame pedestal Mod.2144
Figure 2

Die Bruchursache des Rollenkäfigs konnte infolge des hohen Zerstörungsgrades des Lagers nicht mehr ermittelt werden. Dennoch ist anzunehmen, dass dieser Bauteil anlässlich einer Demontage mit der im Lagerbock eingebauten Schmieröleinspritzdüse in Berührung kam und durch diese beschädigt wurde. Die Tatsache, dass nach der Grundüberholung des Triebwerks das Stützlager zweimal auseinander genommen wurde - beide Male vor der Herausgabe der Werkanweisung betreffend Ausbau der Öleinspritzdüse - zusammen mit der Feststellung, wonach dieser Bauteil Spuren aufwies, die die Vermutung aufkommen lassen, dass die Düse anlässlich einer Lagerzerlegung verbogen, dann wieder gerichtet worden ist, deuten in diese Richtung hin.

Abbildung 2 zeigt den Einbau der Oeelspritzdüse (Pfeil)
Mod. 2144

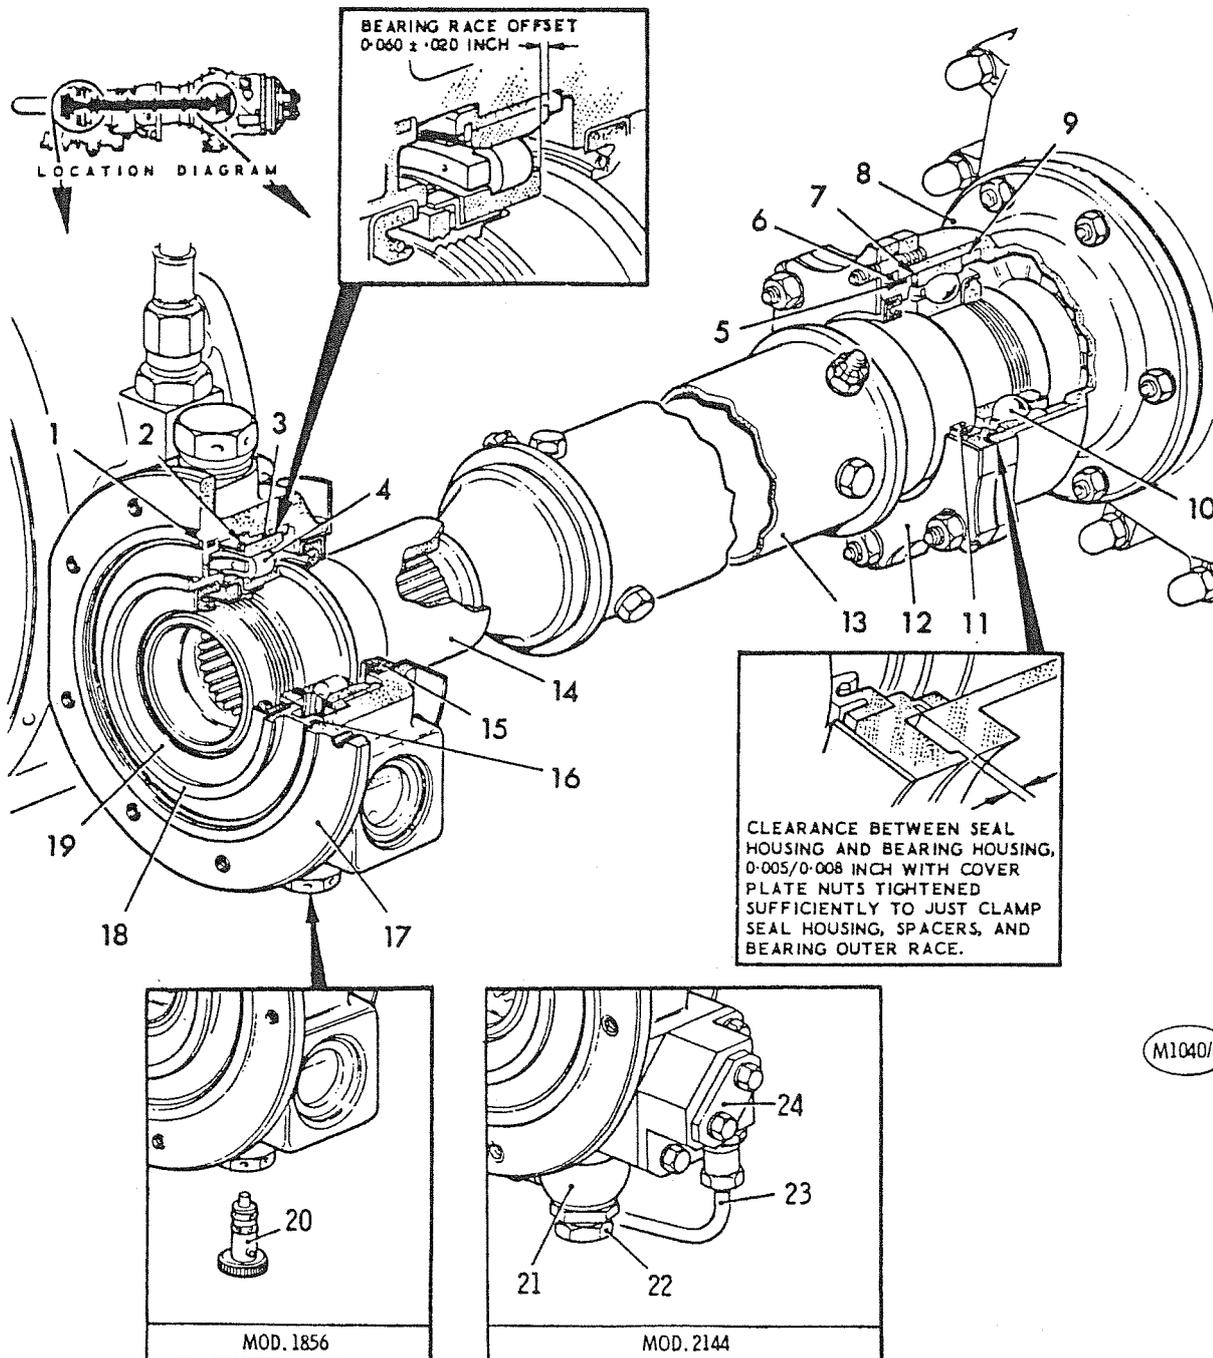
M1040/6

Alle festgestellten Schäden an Trieb- und Tragwerk sind beim Aufschlag entstanden, mit Ausnahme des zerstört vorgefundenen Stützlagers der vorderen Antriebswelle des Triebwerkes (Pedestal bearing assembly, mod. 2144 standard), das alle Merkmale eines Primärschadens aufwies. Der Rollenkäfig fehlte weitgehend. Die Rollen waren stark deformiert. Die Schmieröleinspritzdüse im Lagerbock hatte freien Durchgang, war aber leicht verbogen. Die Oelausgangsleitung war durch Trümmerteile des Rollenkäfigs verstopft. Dadurch wurde der Lagerbock überflutet. Durch den entstandenen Ueberdruck wurde die vordere Lagerbockdichtung aus ihrem Sitz herausgepresst und das vorwiegend mit Messingpartikeln des Rollenkäfigs verunreinigte Schmieröl von der Gasturbine aufgesaugt.

Die Laboruntersuchung der Trümmerteile des Stützlagers der vorderen Antriebswelle haben die Annahme bestätigt, wonach das Lager während des Fluges - infolge Bruch des Rollenkäfigs - geborsten ist. Interessant für die Abklärung des Lagerbruchs sind die Ergebnisse einer Begutachtung der im Lagerbock eingeschobenen und in unmittelbarer Nähe des Rollenkäfigs mündenden Oeleinspritzdüse. Diese wies auf der Oberfläche Druckspuren unbekannter Herkunft auf, die von einem Richtwerkzeug, z.B. einer Zange, hinterlassen worden sind. In diesem Zusammenhang scheinen folgende Auszüge aus den Unterhaltsakten von Bedeutung:

Abbildung der vorderen Antriebswelle des Triebwerkes mit Stützlager (links) Mod. 2144

Gemäss Unterhaltshandbuch Rolls Royce Gnome, Temporary Revision No LO.2 Blatt 1 und 2, herausgegeben am 9. Juni 1982, ist die Oeleinspritzdüse des Stützlagers vor dem Ausbau des Lagers zu entfernen.
