# Schlussbericht der Eidgenössischen Flugunfall-Untersuchungskommission

der Segelflugzeuge Speed Astir 2 D-2904 und Ka 6 CR HB-836

vom 12. August 1982

am Piz Tschierva (bei Samedan) GR

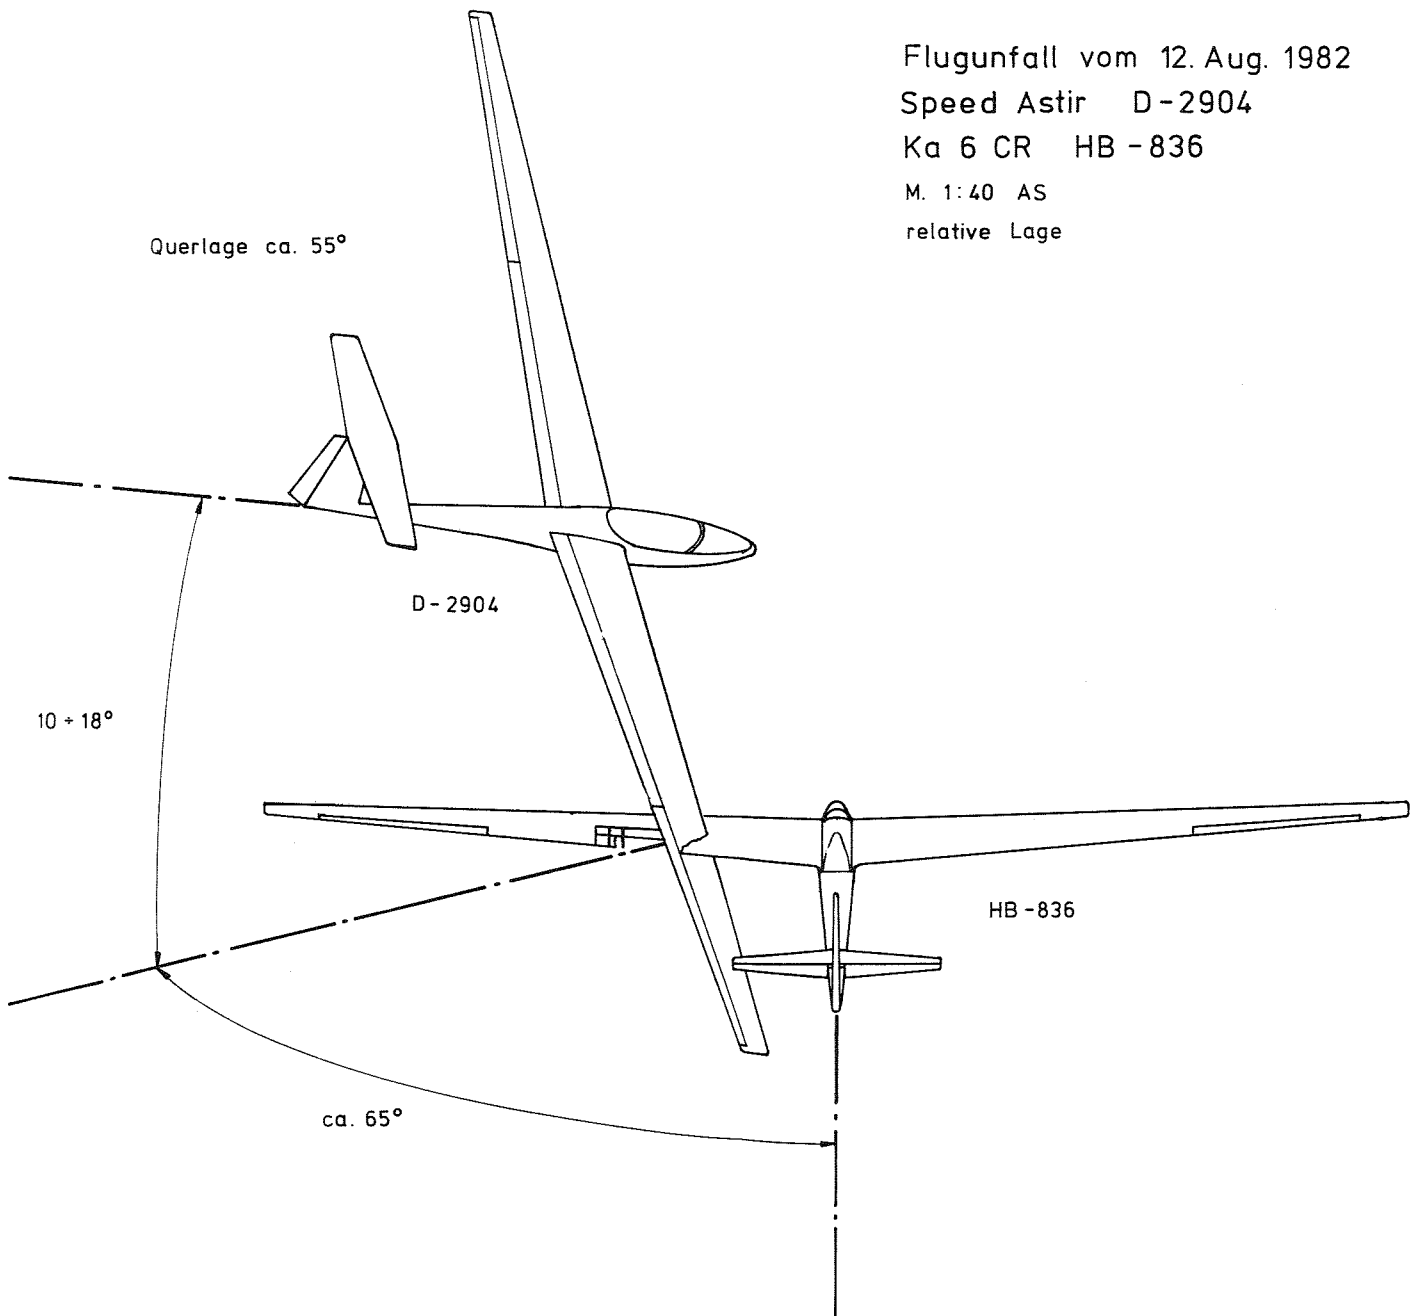
relative Lage

Die spurenkundlichen Abklärungen des wissenschaftlichen Dienstes der Stadtpolizei Zürich ergaben, dass das Segelflugzeug D-2904 mit dem rechten Flügel von hinten links in einem Winkel von ca 65° mit dem linken Flügel des Segelflugzeuges HB-836 kollidierte.

der Ka 6, innen) auf der Unterseite (rechts) der Astir kann eine Relativbewegung herausgelesen werden. Die Abweichungen dieser Kratzer zur Längsachse der Astir betragen am Querruder-Bruchteil ca  $10^{\circ}$ - $18^{\circ}$ . Unter Berücksichtigung der Kratzer an der Flügelnase der Astir, die jedoch keine Ka 6-Farbe aufweist, muss mit einem Winkel bis zu  $45^{\circ}$  gerechnet werden.

- Das Segelflugzeug D-2904 kollidierte mit dem Segelflugzeug HB-836 auf einer Höhe von 3807 m/M von links hinten mit einem Winkel von ca  $65^{\circ}$ , sinkend mit einem Längsneigungswinkel von  $10^{\circ}$ - $18^{\circ}$  und einer relativen Querlage von ca  $55^{\circ}$ ;
