R A P P O R T F I N A L

concernant l'accident des planeurs

Astir G102 F-CEXA et Mucha Standard HB-635

survenu le 13 octobre 1983 à l'aérodrome de Vinon

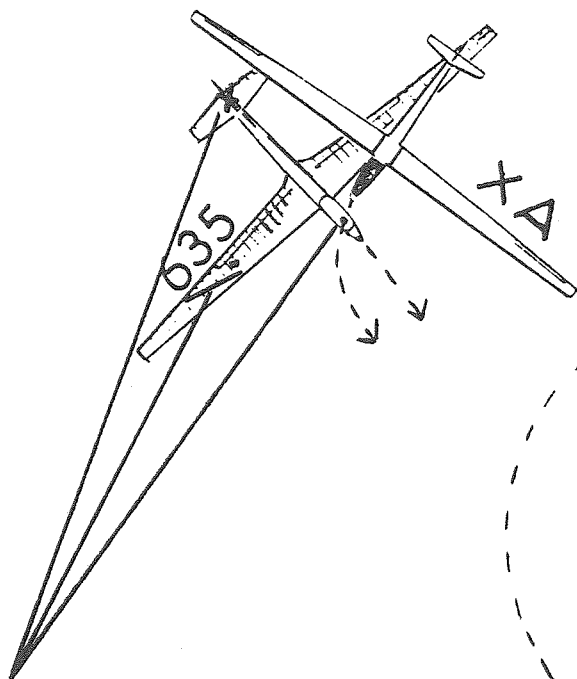
POSITION DES 2 PLANEURS AU  
MOMENT DE L'ABORDAGE

L'examen du HB 635 montre que le F.CEXA se trouvait au-dessus et que la roue de l'Astir a cassé la verrière et déchiré le revêtement de l'aile droite pendant que la dérive du F.CEXA sectionnait à mi-hauteur la dérive de l'autre planeur.

points de contacts du F.CEXA  
avec le HB 635

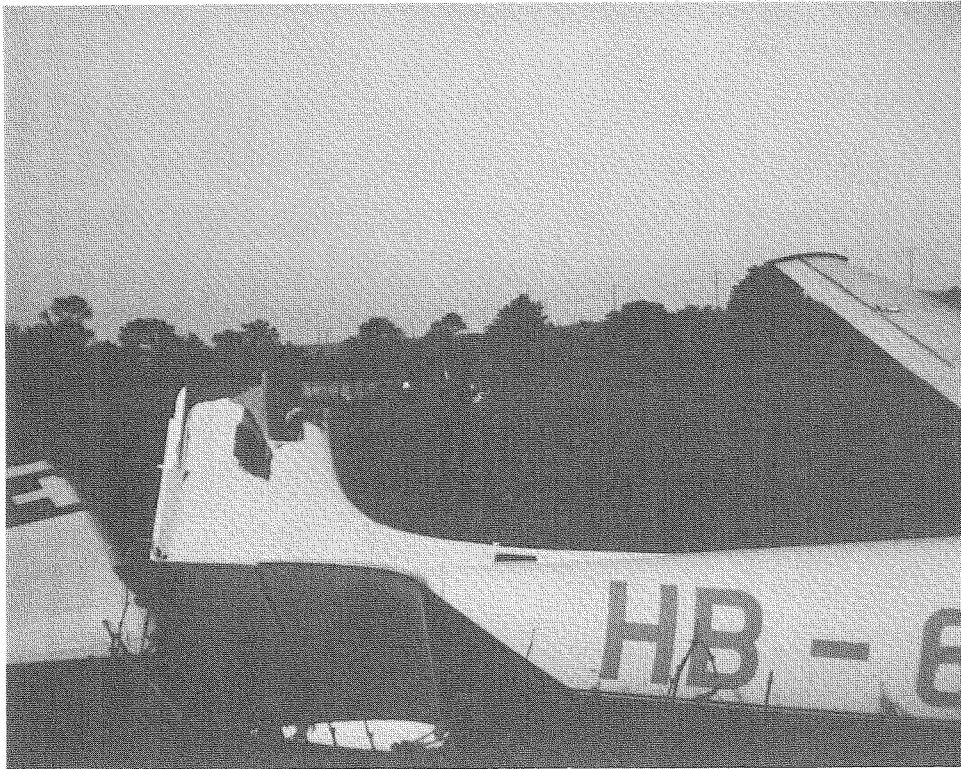
- verrière brisée
- revêtement de l'aile droite déchiré
- dérive déchiquetée à mi-hauteur

Vue rapprochée de la dérive du HB-635  
sectionnée à mi-hauteur

Trou dans la verrière

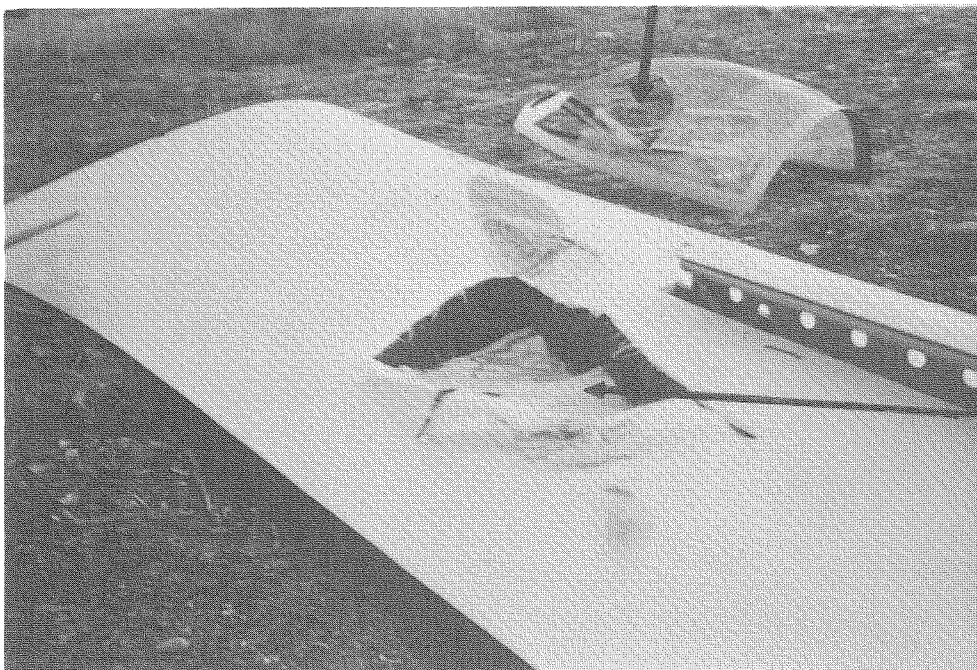
Déchirure du  
revêtement de  
l'aile droite

Détails des dégâts causés par le train du F-CEXA
